AVALIAÇÃO ESTRUTURAL DE COBERTA PARA INSTALAÇÃO DE PLACAS SOLARES.

O objetivo desse trabalho foi realizar uma avaliação estrutural da cobertura em madeira para instalação de placas solares, utilizando o software de cálculo estrutural Cype 3D v.2023f, realizando inspeção predial com a finalidade de análise: do sistema construtivo, do comportamento estrutural relativo à utilização de painéis solares, de anomalias construtivas, manifestações patológicas e falhas de manutenção. Dessa forma, verificou-se que a cobertura não apresentava manifestações patológicas que ocasionassem perda de desempenho da edificação ou de suas partes. Além disso, as peças da cobertura foram representadas graficamente em plantas baixas e cortes, com o auxílio do software AutoCAD e a carga das placas solares e vento foram calculadas. Na análise das solicitações através do cálculo espacial em 3D, com auxílio do software, verificou-se que a estrutura está com as deformações e resistência fora dos padrões solicitados por norma e, portanto não suportaria a instalação de placas solares.

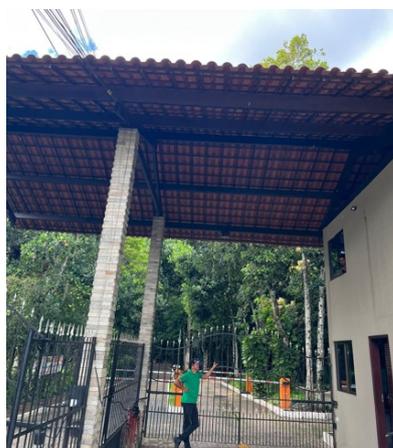
Figura 2 – Trama sem deslocamentos, flechas fissuras e rachaduras.

Verificou-se que sua trama é de madeira serrada e encontra-se apoiada em pilares quadrangulares, de 37 cm de dimensões e com espaçamentos diversos, conforme figura 2.

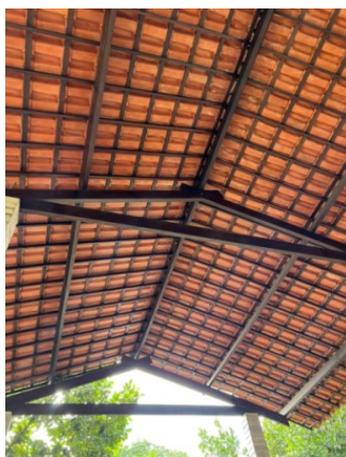
Figura 3 – Trama sem deslocamentos, flechas fissuras e rachaduras.

Com base nas características dos sintomas observados e informações obtidas, não se identificou manifestações patológicas causadas por ações naturais ou humanas, não sendo identificadas fissuras, rachaduras e mudanças de coloração nas peças em madeira, o que segundo Da Silva et al. (2019, p.5), é causada pelos “agentes atmosféricos que provocam alterações de cor e textura, alterando a parte estética da madeira podendo ficar mais clara ou escura devido ao intemperismo” (figura 3).

Observa-se que a cobertura e encontra-se em bom estado de conservação, não sendo observadas deformações, deslocamentos e flechas, que de acordo com Da Silva et al. (2019, p.4), “podem indicar excessivo carregamento, que necessitam de correção com manutenções adequadas”. Também não havia sinais de elementos estruturais removidos e movimentação de ligações.

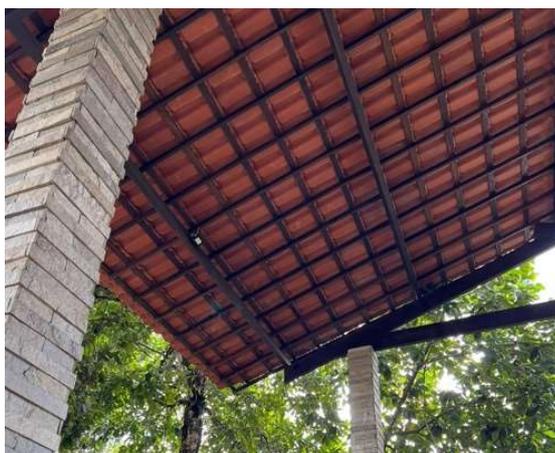
Figura 5 – Sistema de cobertura

De acordo com a NBR15575-5 (2013, p.7), “os SC devem ser planejados e executados de forma a proteger os demais sistemas”, dessa forma, pode-se dizer que as telhas presentes na estrutura estão cumprindo o seu papel de acordo com a norma de desempenho, pois não se encontram rachadas e tampouco com risco de queda, o que comprometeria a segurança dos transeuntes, vide figura 5.

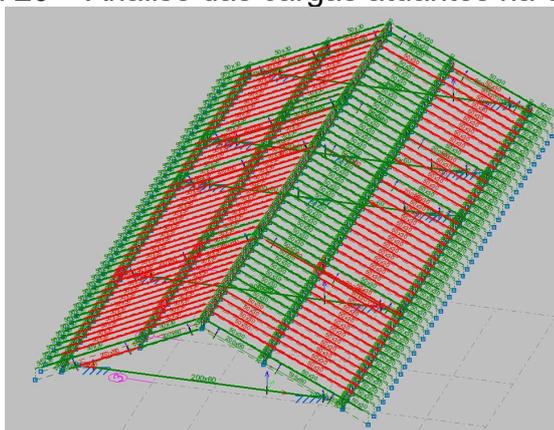
Figura 20 – Análise das cargas atuantes na cobertura

Em seguida, estrutura foi calculada e verificada pelo software. Procedendo-se a análise das informações geradas pelo Cype 3D, onde se constatou a presença de barras verdes e vermelhas (figura 20) que indicam que ela não passou.

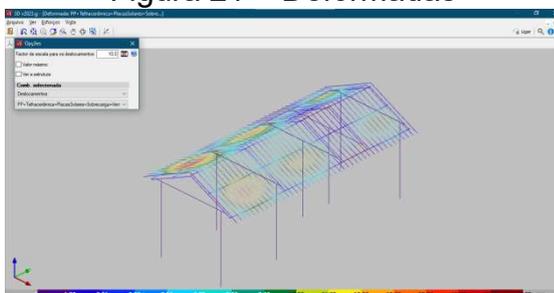
Figura 21 – Deformadas

Os caibros em vermelho mostram que estrutura está com as deformações e resistência fora dos padrões solicitados por norma, conforme se observa na figura 21, que mostra as deformadas da combinação de hipóteses da utilização das telhas, das placas solares, da sobrecarga, do vento e do peso próprio ao mesmo tempo.

Vemos que maior deformação causada pela combinação supracitada é de 18,79mm.
