# **ANÁLISE DE MANIFESTAÇÕES PATOLÓGICAS EM HABITAÇÕES DE INTERESSE SOCIAL NA REGIÃO METROPOLITANA DE RECIFE-PE**

ANALYSIS OF PATHOLOGICAL MANIFESTATIONS IN HOUSES OF  
SOCIAL INTEREST IN THE METROPOLITAN REGION OF RECIFE-PE

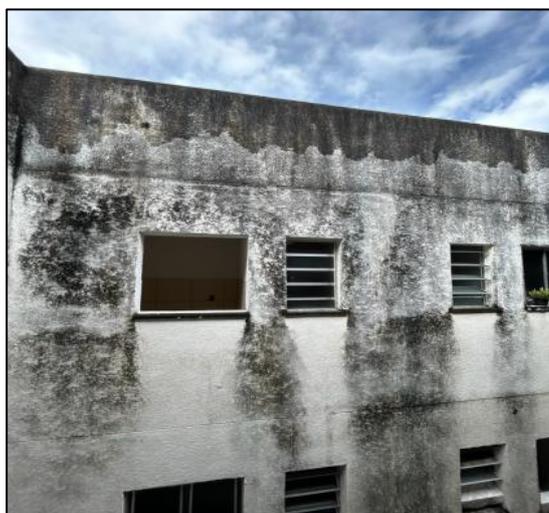
Nas fachadas dos blocos é possível perceber o manchamento do revestimento externo na parte superior dos edifícios proveniente da infiltração de água no revestimento (Figura 1).

**Figura 1:** Manchamento da fachada.

De acordo com a análise técnica a anomalia se deu mediante a infiltração progressiva para o interior da edificação causando a deterioração do revestimento.

A terapia se dá através da colocação de “pingadeira” metálica na borda superior da edificação com declividade para dentro da calha instalada na laje superior do edifício.

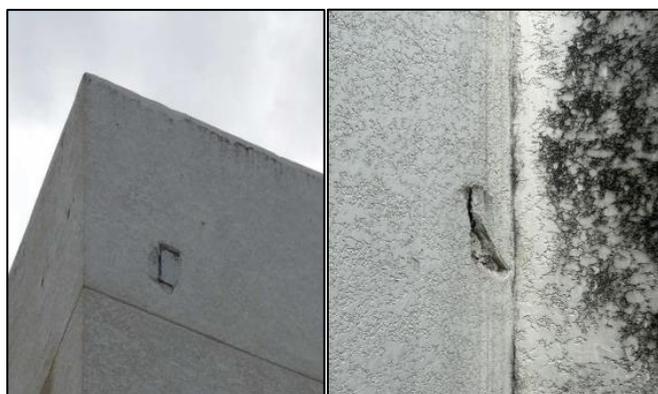
Também foi identificado o deslocamento do revestimento de fachada em alguns blocos (Figura 2).

**Figura 2:** Deslocamento da fachada.

A patologia ocorreu pela região apresentar espessura do revestimento inadequado, além da infiltração progressiva no revestimento, contribuindo para redução da capacidade portante, resultando no deslocamento.

Para solucionar o problema da fachada argamassada, é essencial identificar a causa subjacente do problema. Em muitos casos, é necessário realizar uma inspeção detalhada para avaliar o estado da fachada e determinar se há movimentação estrutural, problemas de aderência, deterioração do substrato ou outras questões envolvidas (VIEIRA, 2016). O tratamento é estabilização de área com a recuperação do revestimento e o recobrimento adequado.

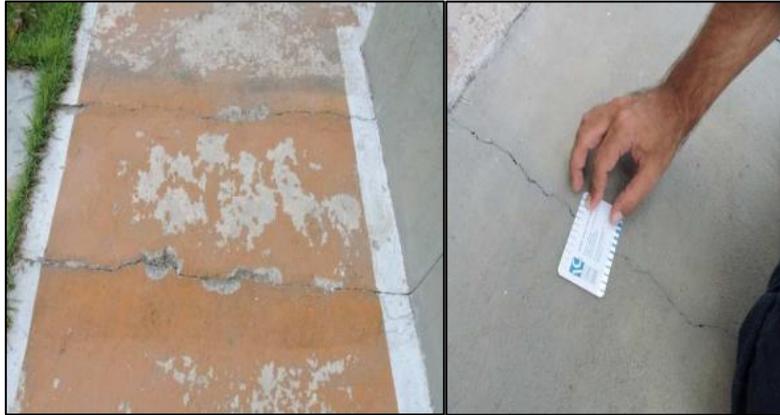
Verificou-se a existência de fissuras na superfície em volta de todas as edificações e na pista de cooper (Figura 3).

**Figura 3:** Fissuras na pista de cooper e entorno dos blocos.

O tratamento das fissuras depende de sua extensão e gravidade. Pequenas fissuras superficiais podem ser corrigidas com materiais de reparo, como massas e selantes adequados. Fissuras mais profundas e extensas exigem a avaliação de um engenheiro civil para determinar a causa raiz e implementar as medidas corretivas apropriadas (VIEIRA, 2016).

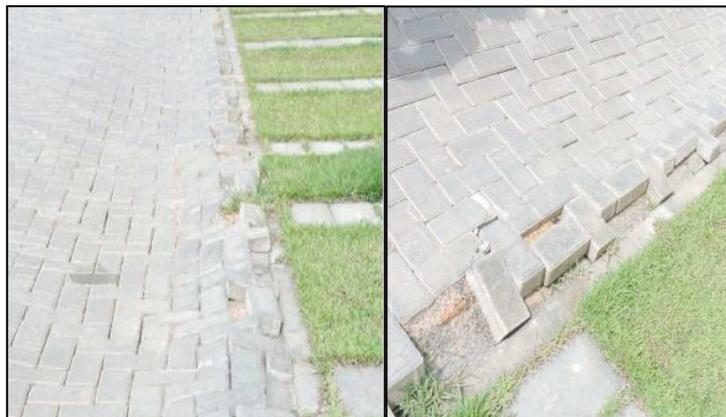
Nas vias internas do condomínio foi identificado a deterioração e afundamento do pavimento intertravado das vias (Figura 4).

**Figura 4:** Afundamento do pavimento.

O surgimento dessa patologia se deu pelo processo construtivo inadequado no assentamento do pavimento, travamento e na compactação da sub-base, causando danos progressivos no pavimento e perda da funcionalidade. O reparo ocorre pela regularização da sub-base nos pontos de recalque e reassentamento do pavimento conforme parâmetros construtivos adequados, observando o travamento lateral e rejunte entre os blocos (BAULÉ, 2018).

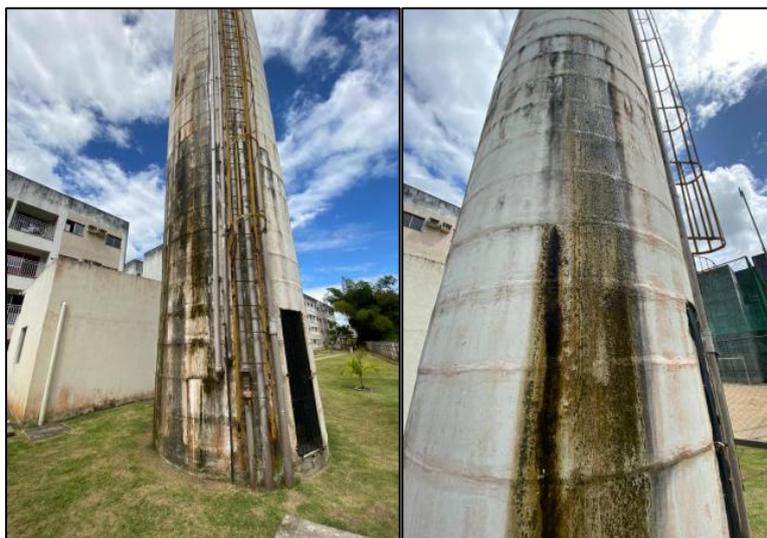
Também foi identificado a presença de mofos e bolores no reservatório (Figura 5).

**Figura 5:** Mofos e Bolores no reservatório.

Para lidar com mofo e bolor no reservatório, é importante tomar medidas corretivas de controle da umidade, isolamento e impermeabilização, melhoria da ventilação do reservatório.

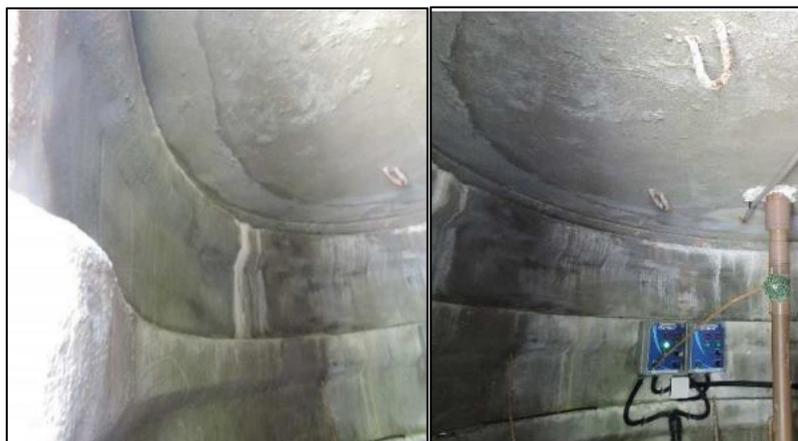
Ainda no reservatório, foram encontradas manchas por lixiviação na parte interior pela a infiltração de água devido à impermeabilização inadequada (Figura 6).

**Figura 6:** Lixiviação na parte interna do reservatório.

Para tratar esses problemas são necessárias algumas medidas como a manutenção periódica, o aumento da ventilação interna do reservatório, a realização de impermeabilização, reparo e reforço do concreto a fim de evitar problemas estruturais, segundo critérios construtivos adequados.

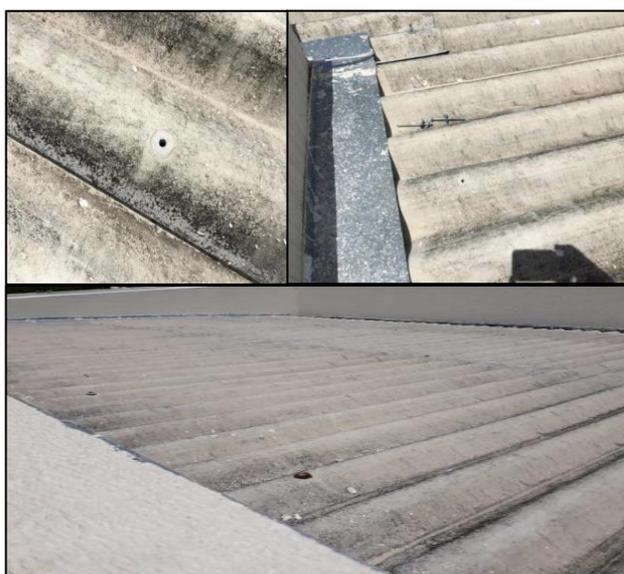
Na cobertura dos edifícios foi identificado problema de infiltração devido ao posicionamento das telhas (Figura 7), que podem estar relacionadas com a grande área de coberta, inclinação não adequada e o afastamento das telhas pela má fixação.

**Figura 7:** Má fixação das telhas na cobertura.

Faz-se necessário a manutenção corretiva com a substituição dos parafusos por outros de melhor qualidade e fixação dos parafusos das telhas da cobertura dos edifícios. Além disso, inspeções periódicas e manutenção preventiva também são recomendadas.

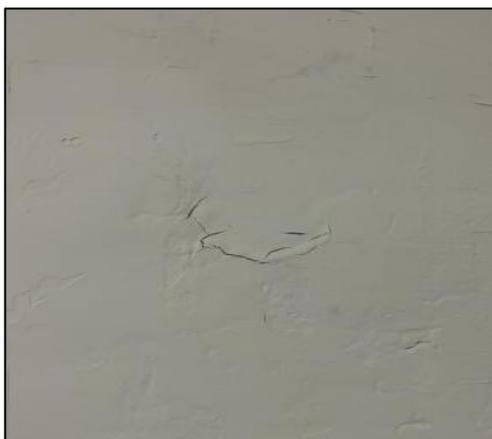
Durante a inspeção, foi identificado um problema comum na pintura, que é o descascamento (Figura 8).

**Figura 8:** Descascamento da pintura.

Esse problema ocorre quando há uma perda de aderência entre o substrato e a camada de tinta. Geralmente, é causado pela falta de tempo adequado para a cura das camadas de revestimento e por uma diluição inadequada da tinta.

Para evitar esse problema, é importante adotar um procedimento de execução que inclua uma boa preparação da superfície e uma cura adequada de 30 dias antes da aplicação da pintura. No entanto, nos casos em que já ocorreu o descascamento, é necessário remover completamente todo o material restante da superfície afetada, realizar a limpeza do substrato e analisar os pontos de contaminação. Em seguida, uma nova camada de tinta, bem preparada e de qualidade, deve ser aplicada (OURIQUES, 2019).

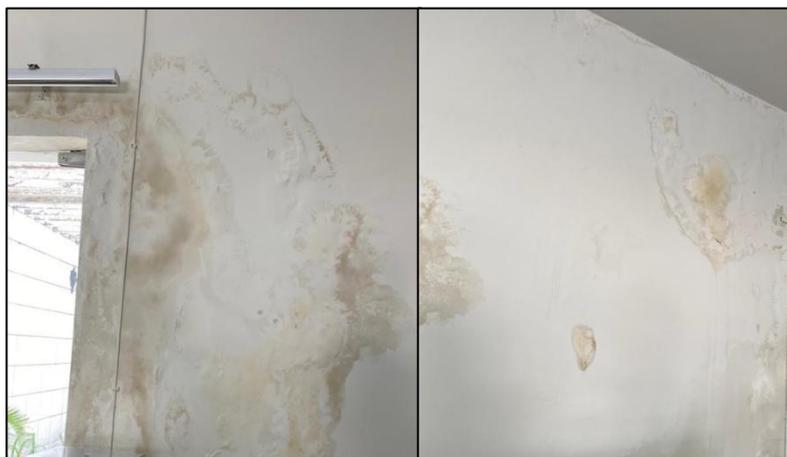
As bolhas são um problema frequente encontrado nos aptos visitados (figura 9). Elas podem surgir devido à exposição da superfície à umidade, que é notavelmente presente em todas as unidades térreo inspecionadas. Outra causa comum é a aplicação de tinta sobre uma superfície ainda úmida, sem permitir que as camadas de revestimento tenham tempo adequado para curar, o que dificulta a aderência da pintura.

**Figura 9:** Bolhas nas paredes internas.

Silva (2020) aborda que para corrigir esse tipo de manifestação, é necessário remover a área afetada pelas bolhas, aplicar um produto de reparação de parede e, em seguida, reaplicar a tinta. Além disso, é importante resolver as causas do problema de umidade.

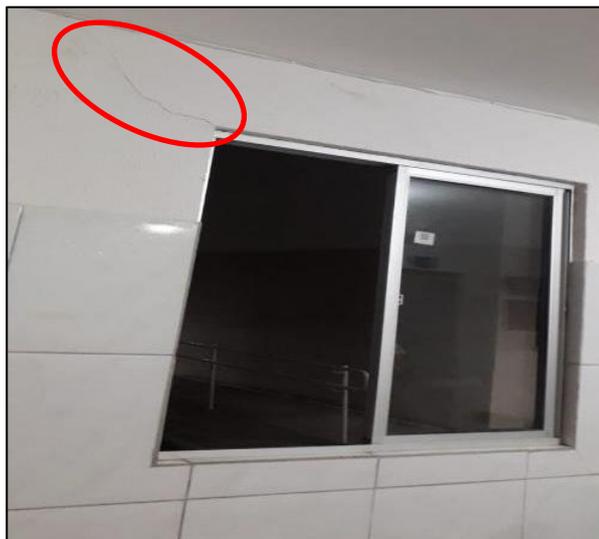
A ausência de vergas e contravergas adequadas pode levar ao surgimento de fissuras nas janelas devido à falta de suporte estrutural. Dos aptos visitados, 83,33% apresentavam problemas de fissuração nas janelas (Figura 10).

**Figura 10:** Fissuras na parte inferior e superior das janelas.

Souza (2018) afirma que a falta de vergas e contravergas pode resultar em um acúmulo de tensões na área em torno da janela, especialmente em casos de grandes vãos ou em edifícios com múltiplos andares. Isso pode causar a formação de fissuras ao longo do tempo devido à pressão e à falta de suporte adequado.

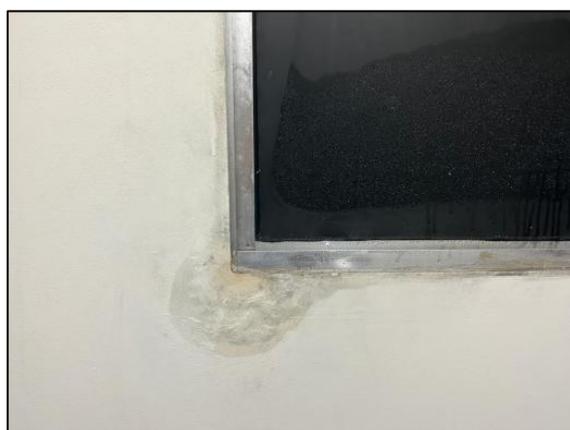
Além disso, a estanqueidade das janelas é um aspecto crítico no desempenho de um edifício, especialmente em áreas sujeitas a chuvas e umidade. A ausência de marco adequado ou a má execução desse componente pode resultar em problemas significativos. Um exemplo disso é a presença de vazamentos de água ao redor das janelas devido à falta de estanqueidade pode causar danos estruturais, como a deterioração da alvenaria ou do revestimento interno (Figura 11).

**Figura 11:** Processo de infiltração na janela.

Para resolver esse problema, é recomendável procurar a ajuda de um profissional, como um engenheiro civil, que possa avaliar a situação e propor soluções adequadas. Dependendo da gravidade do problema, as soluções podem ser a instalação de vergas e contra vergas adequadas, a realização de reforços estruturais na área afetada e a conferência da estanqueidade (SILVEIRA, 2018).

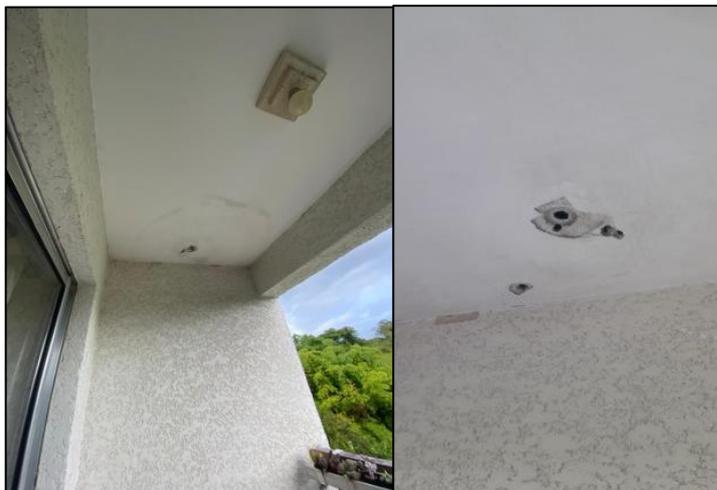
A infiltração no teto é uma patologia comum que pode ocorrer em edifícios. Essa patologia é caracterizada pela entrada indesejada de água ou umidade através do teto, causando danos e problemas estruturais (Figura 12).

**Figura 12:** Infiltração no teto da varanda.

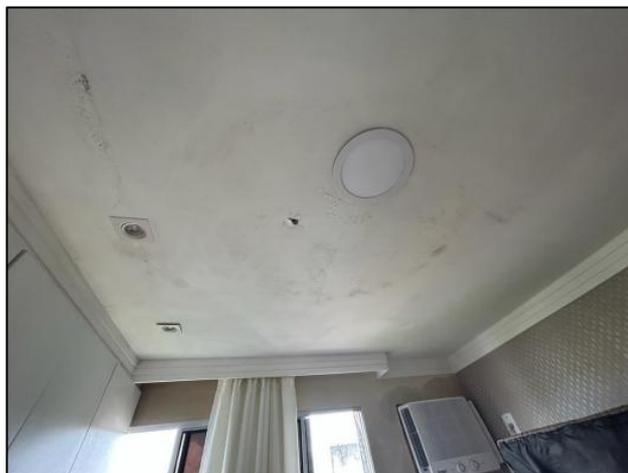
Esses problemas com infiltrações no teto forem identificados nos aptos do 3º andar e térreo (Figura 13). Dentre as possíveis causas incluem problemas com a impermeabilização na área de serviço e banheiro, vazamentos provenientes de apartamentos superiores em tubulações, conexões, registros ou torneiras e problemas na cobertura do prédio.

**Figura 13:** Infiltração no quarto.

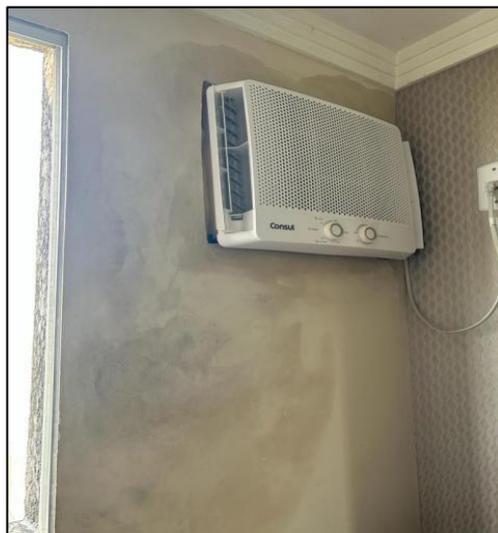
Nos aptos foi comum encontrar nos aptos a presença de mofos e bolores nos quartos, desencadeado pela a infiltração nas caixas de ar-condicionado e fachada dos edifícios (Figura 14).

**Figura 14:** Presença de mofo no quarto.

Silva (2019) aborda que a prevenção e o tratamento requer um controle da umidade. É importante identificar e corrigir a causa subjacente da umidade excessiva, ou seja, pode envolver a reparação de vazamentos, infiltração proveniente da fachada do prédio ou a correção de problemas de isolamento térmico. A remoção dos mofos e bolores se dá pela limpeza das áreas afetadas com solução de água e alvejante ou outros produtos antifúngicos recomendados. Atrelado a isto, a melhoria da ventilação ajudará que o quarto tenha a circulação do ar.
