# **ANÁLISE DE CARBONATAÇÃO E RESISTÊNCIA MECÂNICA EM PILARES DO VIADUTO FERROVIÁRIO NA ESTAÇÃO PORTA LARGA / AEROPORTO – PE.**

Posto isto, o presente trabalho tem por objetivo verificar a frente de carbonatação em pilares localizados na Estação Porta Larga (Jaboatão dos Guararapes – PE). Além disso, buscou-se avaliar a resistência à compressão estimada das referidas estruturas e sua correlação com o processo de carbonatação.

O viaduto objeto da análise localiza-se nas proximidades da estação Porta Larga, no bairro de Jaboatão dos Guararapes-PE.

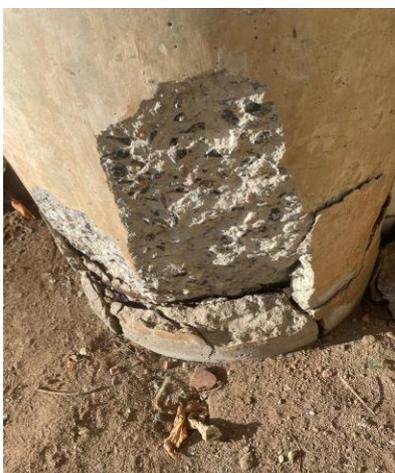
**Figura 6.** Área do pilar 1

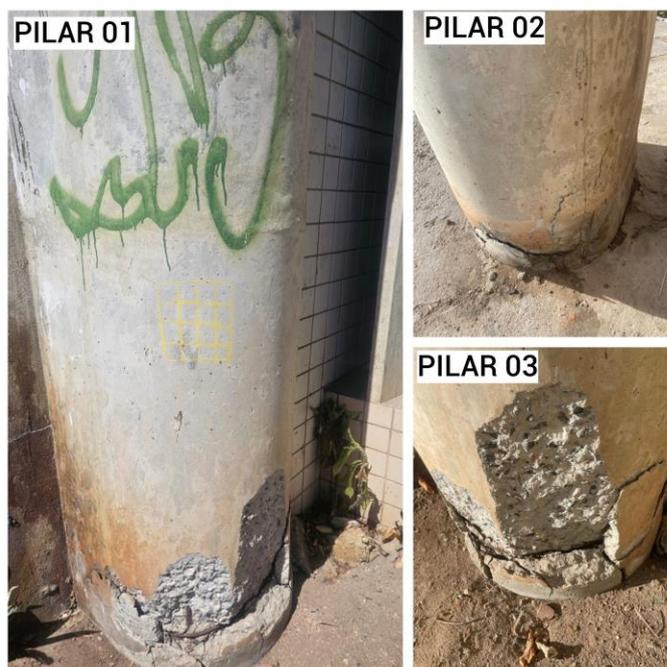
**Figura 12.** Avaliação visual dos Pilares 01,02 e 03.

INSPEÇÃO VISUAL DA MESOESTRUTURA			
	P1	P2	P3
Armadura Exposta	✓	✓	✓
Concreto Desagregado	✓	✓	✓
Fissuras	✓	✓	✓
Perda de Seção do Aço	✓	×	✓
Troca de Cor (Aplicação Fenolftaleína)	×	×	✓

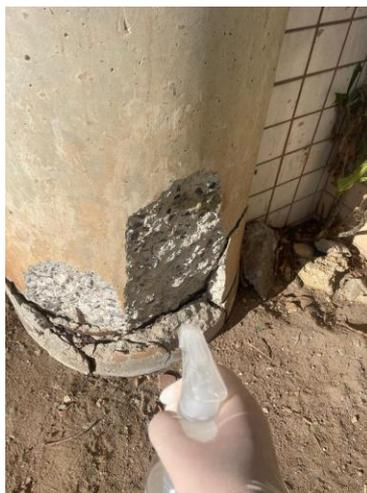
Figura 14. Aplicação da fenolftaleína no Pilar 1

A ausência de cor, ao borrifar a solução de fenolftaleína 1%, foi observada em áreas de todos os pilares. A falta de coloração indica que o pH está abaixo de 9, indicando que essas regiões estão sofrendo o ataque por carbonatação. Com a aplicação da solução de fenolftaleína, pode-se detectar no concreto a região carbonatada, a qual pode ser definida como aquela que não apresenta alteração de coloração, apresentando um pH inferior a 9,0 conforme constatado por Andrade (1992). Podemos observar que o pilar 03 apresentou uma pequena aparição da coloração rosa carmim, o que indica um falso positivo, visto que visualmente a estrutura sofre processo elevado de corrosão com perda de seção do aço no estribo.

<b>Medição da Profundidade</b>	
	<b>Profundidade em (mm)</b>
<b>Face Externa PILAR 01</b>	<b>59</b>
<b>Face Externa PILAR 02</b>	<b>47</b>
<b>Face Externa PILAR 03</b>	<b>32</b>

Comparando a medição da profundidade de carbonatação, ilustrados na Tabela 04 com cobrimento nominal descrito em norma que deve ser de (30 mm) foi observado o avanço da carbonatação para o interior do concreto, sendo o pilar 01 identificado como aquele com a maior profundidade da manifestação patológica em questão.

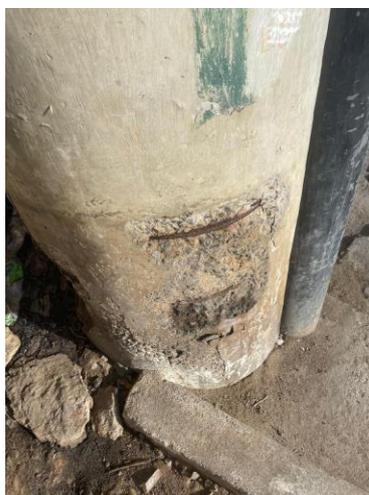
Figura 15. Aplicação da fenolftaleína no Pilar 2

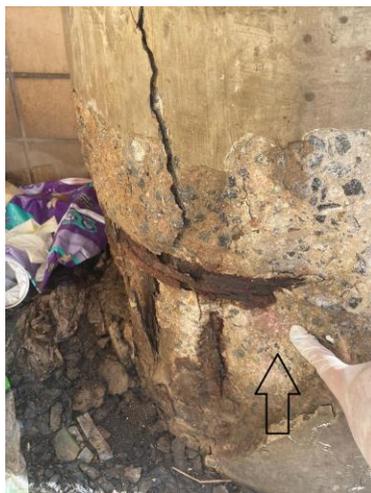
**Figura 16.** Aplicação da fenolftaleína no Pilar 3

Esse pilar é submetido a contato diário com urina, o que pode ter contribuído para o avanço da corrosão, bem como perda de seção do estribo. A urina, segundo Cunha et al (2013), é composta por água, em maior percentual, e ureia, com pH variando de ácido a básico. O cloreto de amônio ( $\text{NH}_4\text{Cl}$ ) presente na urina reage com o hidróxido de cálcio  $\text{Ca}(\text{OH})_2$  o qual é consumido, diminuindo o pH e propiciando a corrosão da armadura e consequente desagregação do concreto, sabendo que, quanto menor for o pH mais intensa será a corrosão da armadura. Exemplo de comprometimento de estruturas em detrimento a urina foi relatado em sites como o G1 pelo jornalista Glauco Araújo (2009), onde a urina comprometeu os pilares do viaduto e de passarelas em Salvador.

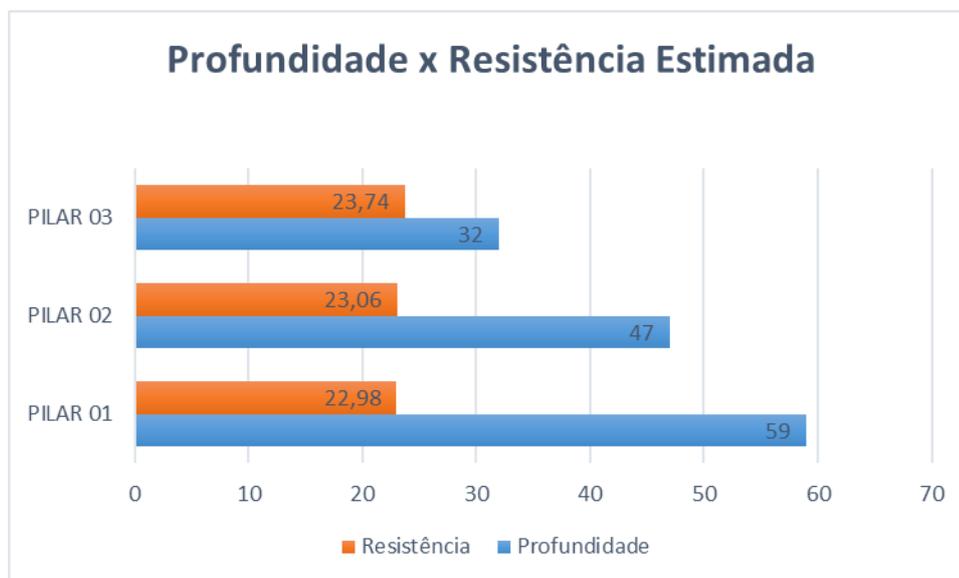
**Gráfico 1.** Comparação entre a profundidade da carbonatação e a resistência estimada

No gráfico observa-se que a resistência parece aumentar à medida que a profundidade diminui. Isso sugere que os pilares mais próximos da superfície (menor profundidade) possuem uma resistência ligeiramente maior.
