# **MANIFESTAÇÕES PATOLÓGICAS DE ELEMENTOS ESTRUTURAIS DO VIADUTO ENTRE AS ESTAÇÕES DE TREM DE IPIRANGA E AFOGADOS - RECIFE-PE.**

**Victor Babini Lapa do Amaral**  
**vbla@discente.ifpe.edu.br**  
**Profº Drº Ronaldo Faustino**  
**ronaldofaustino@recife.ifpe.edu.br**

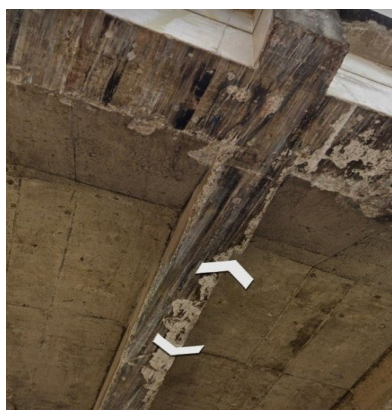
**Figura 04 – Laje da parte inferior**

A Figura 04, vista da laje da parte inferior, ela apresenta danos ao elemento estrutural, relatando aspectos identificados e suas prováveis causas: Impacto mecânico, bolor devido a elevada umidade e ainda ferragens expostas.

| Elemento analisado | ESTUDO | | |
|---|---|---|---|
| <br>Vista inferior da laje | Lascamento do concreto, matéria orgânica e armadura aparente | Impacto mecânico e falha/ausência de manutenção. | Reposição da seção transversal e cobrimento da armadura e retirada de matéria orgânica |

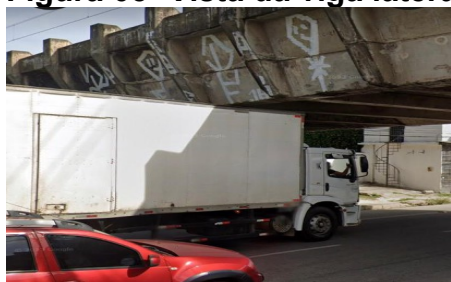
**Figura 05- Vista da viga lateral**

Na figura 05, vista da viga lateral, observa-se veículos em trânsito, provavelmente causa deslocamento do concreto por impacto mecânico de veículos deixando ainda ferragens expostas.

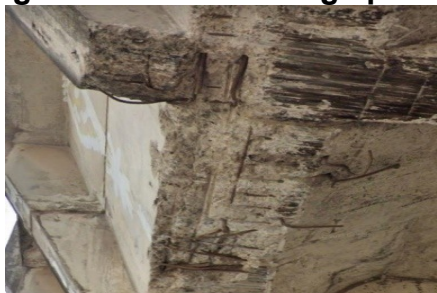
**Figura 06 – Vista da viga parte inferior**

Na figura 06, vista da viga parte inferior, observa-se ferragens expostas do concreto armado.

Observou-se a existência de ferragens negativas exposta com aparente perda da seção transversal, A NBR 6118:2023 estabeleceu critério concernente a durabilidade, onde barreira física (cobrimento da armadura) tornou-se fundamental. Entretanto, além da importância da espessura dessa camada, não se pode deixar de relevar a importância da mínima porosidade possível, haja vista que a mitigação do acesso ao concreto de agentes deletérios (cloretos,  $\text{CO}_2$ , sulfatos, umidade, ácidos, sais etc.), controla ataques químicos que aguçam a baixa da alcalinidade, da corrosão, reação álcali-agregado etc. Portanto, aspectos físicos e químicos que promovam a proteção da camada passivadora das armaduras, devem imperativamente ser considerado desde a etapa do projeto (Helene, 1997; Mota et al., 2011).

| Elemento analisado | ESTUDO | | |
|---|---|---|---|
| <br>Vista inferior da viga | Lascamento do concreto, matéria orgânica e armadura aparente | Impacto mecânico e falha/ausência de manutenção. | Reposição da seção transversal e cobrimento da armadura e retirada de matéria orgânica |

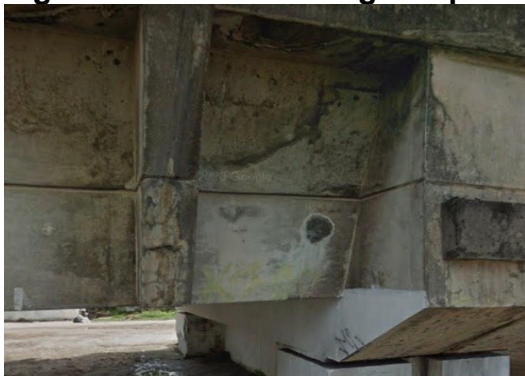
**Figura 07 – Vista das vigas e pilares**

Na figura 07, vista das vigas e pilares, observa-se matéria orgânica, bolor com fungos e também eflorescência.

Foi detectada a presença de eflorescência, fungos e bolor, nos elementos estruturais pilares, lajes e vigas, sendo recomendada a limpeza das manchas sem aplicação de produtos com base ácida, uso de escovas e produtos à base de cloro, secagem da superfície, eliminação da infiltração de umidade.

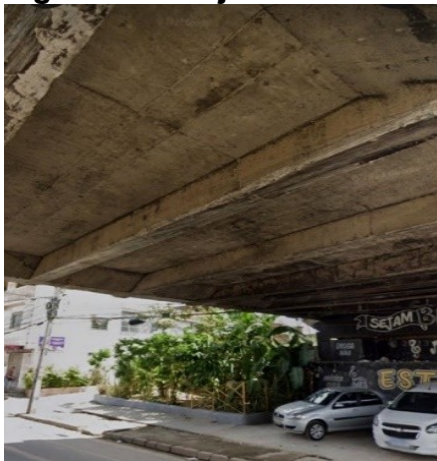
**Figura 08 – Laje inferior**

Na figura 8, Observa-se a parte inferior do viaduto onde podemos observar manchas de eflorescência e matéria orgânica.

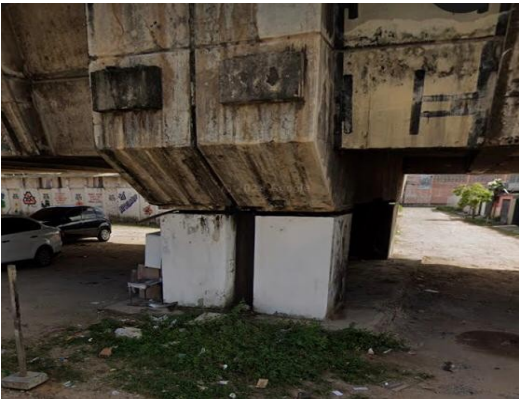
Figura 09 – Vista dos pilares e vigas

Na figura 09 – Vista dos pilares e vigas, ainda se observa fungos e eflorescência.

| Elemento analisado | ESTUDO | | |
|---|---|---|---|
| <br>Vista de Pilares | Matéria orgânica e eflorescência. | Infiltração e ausência de manutenção. | Retirada de matéria orgânica, eliminar infiltração e tratamento do concreto. |
