**ELABORAÇÃO DE RELATÓRIO DE INSPEÇÃO PERIÓDICA EM CALDEIRA
FLAMOTUBULAR À LENHA DE UMA INDÚSTRIA TÊXTIL NO AGreste
PERNAMBUCANO**

Trabalho de conclusão de curso apresentado ao
Instituto de Educação, Ciência e Tecnologia de
Pernambuco, como parte dos requisitos necessários
para à obtenção do título de Engenheiro Mecânico.

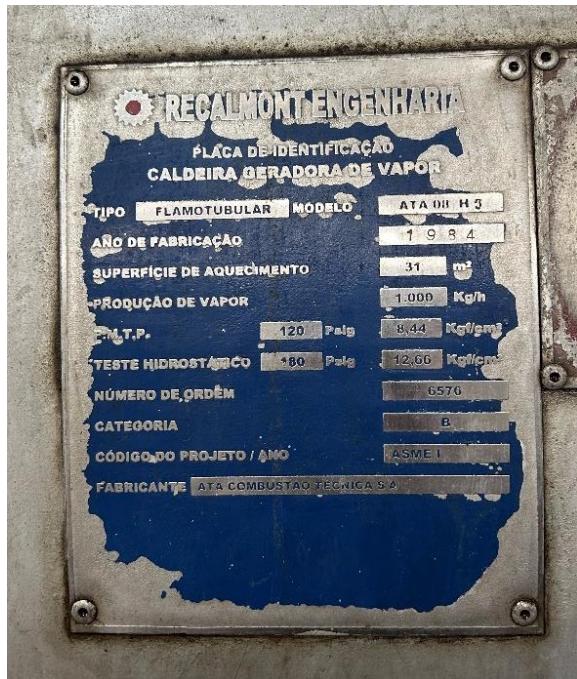
Figura 3.1. Placa de identificação da Caldeira. Fonte: Autoria Própria (2023).

Dados de Placa	
Informações necessárias de acordo com item 13.4.1.3	
Nome do Fabricante	ATA COMBUSTÃO TÉCNICA S.A.
Nº de Ordem dado pelo fabricante da caldeira	6570
Ano de fabricação	1984
Pressão Máxima de Trabalho Admissível (PMTA)	120 psig ou 8,44 kgf/cm ²
Capacidade de Produção de Vapor	1.000 kg/h
Área de superfície de aquecimento	31 m ²
Código de construção e ano de edição	ASME I
Informações Adicionais	
Tipo	Flamotubular
Modelo	ATA 08 H3
Pressão de teste hidrostático (TH)	180 psig ou 12,66 kgf/cm ²
Categoria	B

Categorização conforme item 13.4.1.1 da NR 13: **Categoria B** - caldeiras da categoria B são aquelas cuja pressão de operação seja superior a 60 kPa (0,61 kgf/cm²) e inferior a 1 960 kPa (19,98 kgf/cm²).

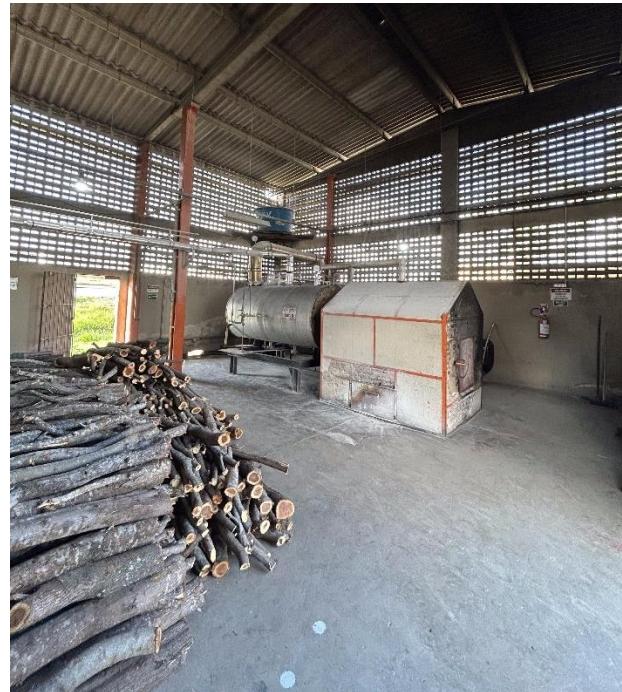
Figura 3.7. Casa da Caldeira. Fonte: Autoria Própria (2023).

A caldeira se encontra em bom estado de conservação, podendo ser observada a presença dos dispositivos de segurança desobstruídos e funcionando corretamente, conforme a figura 3.7.

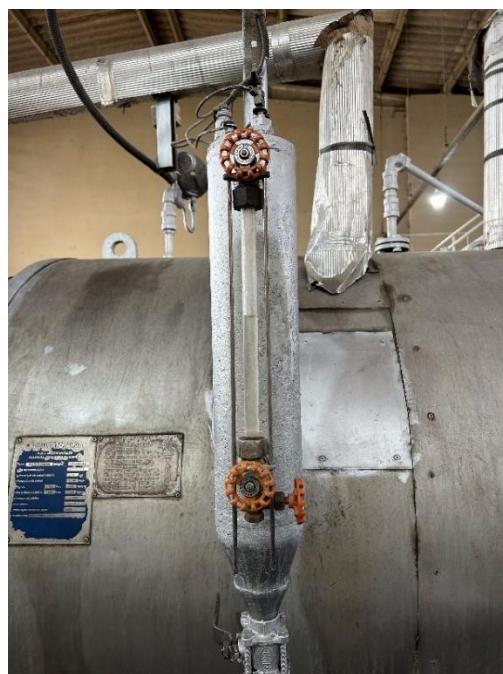
Figura 3.8. Visor de nível. Fonte: Autoria Própria (2023).

O visor de nível está em bom estado de conservação e funcionando corretamente, como comprovado na figura 3.8.

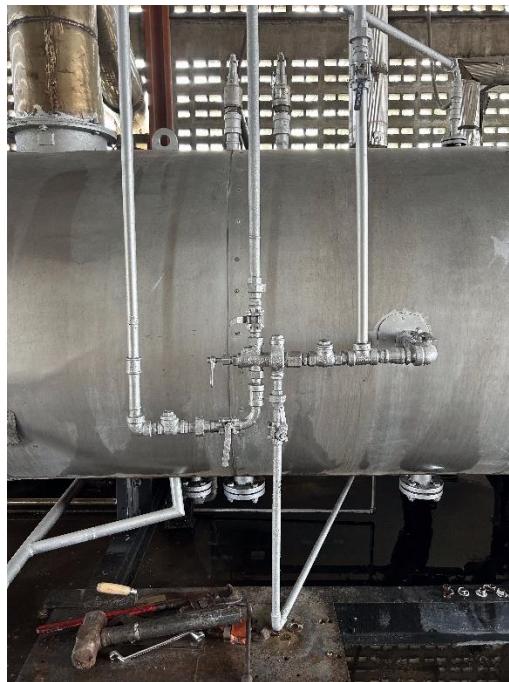
Figura 3.9. Sistema de injeção de água. Fonte: Autoria Própria (2023).

O sistema de injetor de água, da figura 3.9, está funcionando normalmente, com o sistema de abastecimento independente da água além da motobomba elétrica, conforme especificado na alínea “c” do item 13.4.1.2.

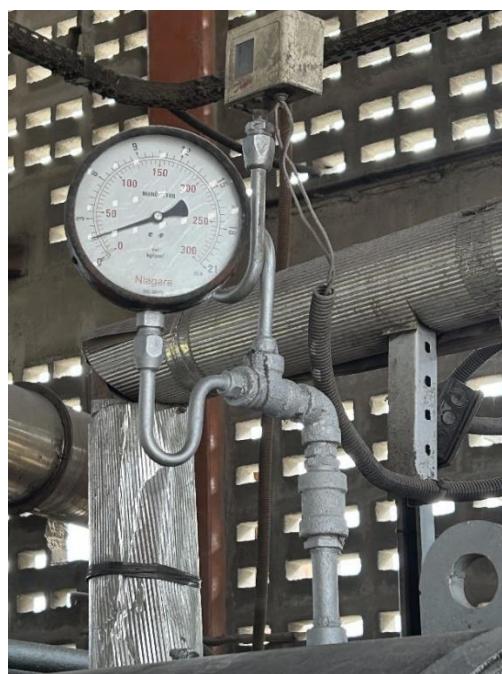
Figura 3.10. Manômetro e Pressostato. Fonte: Autoria Própria (2023).

O manômetro e termostato, demonstrados na figura 3.10, se encontram em bom estado de conservação, porém não apresentam certificados de calibração.

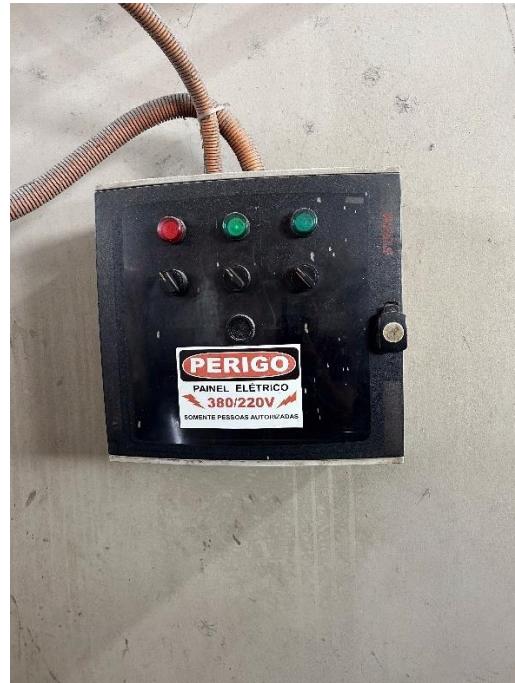
Figura 3.11. Quadro elétrico de acionamento. Fonte: Autoria Própria (2023).

O painel elétrico está operacional, porém foi sugerido que sejam identificados os comandos a fim de facilitar a compreensão dos comandos da caldeira, demonstrado na figura 3.11.

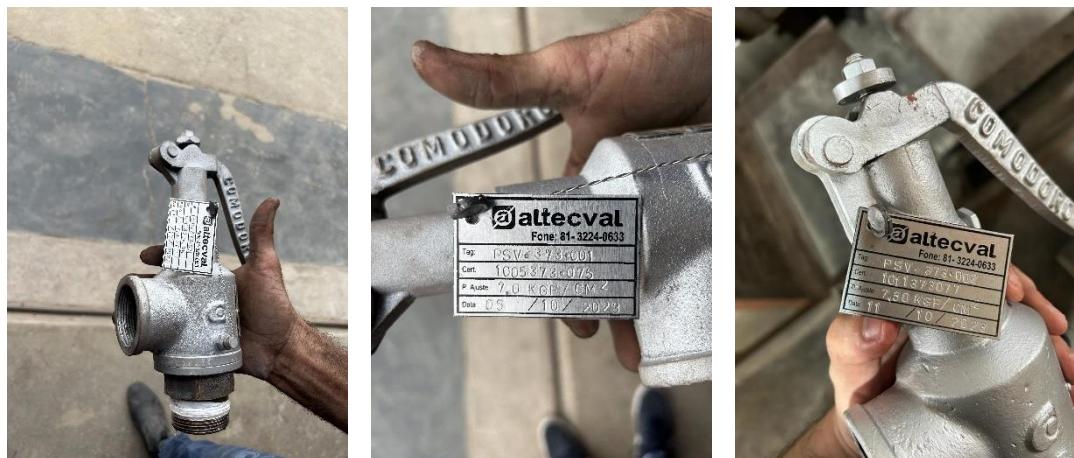
As válvulas de segurança foram inspecionadas e ajustadas conforme solicitado na NR 13, como pode ser observada na placa de identificação do equipamento na figura 3.12.

Figura 3.12. Uma das válvulas de segurança (à esquerda) e placas de identificação das duas válvulas. Fonte: Autoria Própria (2023)

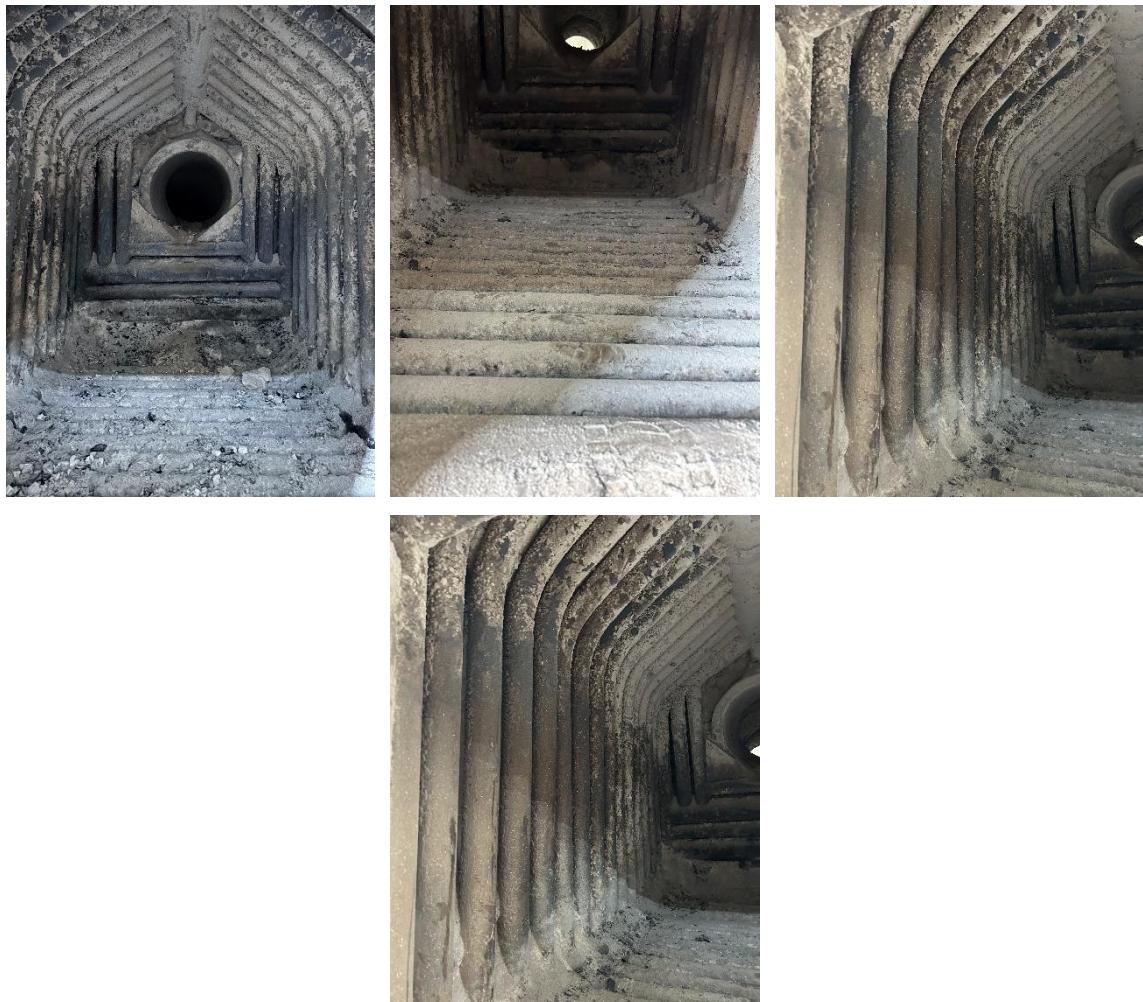
Figura 3.13. Interior da fornalha. Fonte: Autoria Própria (2023).

Não foram identificados avarias ou problemas construtivos na fornalha da caldeira, como avarias nos tubos, deformações ou vazamentos, apresentado na figura 3.13.

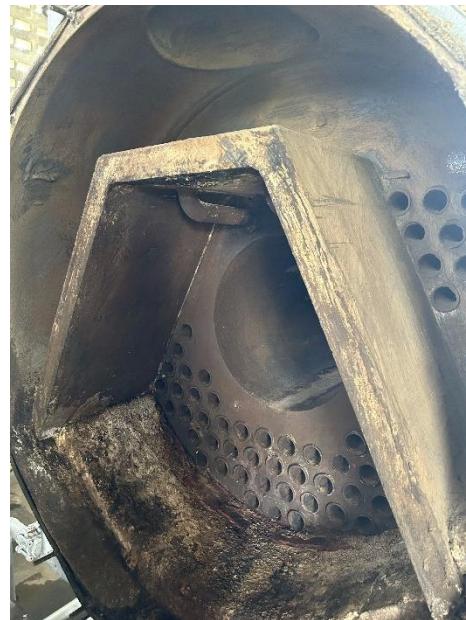
A caldeira possui em seu espelho traseiro uma alteração construtiva não documentada nos relatórios de inspeção anteriores, também não apresentando Projeto de Alteração conforme determinado no item 13.3.7.4 da NR 13. Devido ao desgaste acelerado do material refratário normalmente encontrado para a câmara de reversão dos gases para o segundo passe, foi construída uma câmara de aço com tubulações que conectam seu interior a parte pressurizada da caldeira. Esta câmara, por sua vez, apresenta sinais de reparos devido a possíveis trincas em sua estrutura, como pode ser visto na figura 3.14.

Figura 3.14. Espelho traseiro e alteração realizada na caldeira. Fonte: Autoria Própria (2023).

superfície possui temperatura elevada. Portanto, é indicado que seja realizado um projeto de alteração para determinação correta dos materiais utilizados, procedimentos de execução e também a realização de testes para controle da qualidade das soldas realizadas, conforme especificado no item 13.3.7.5 da NR 13.

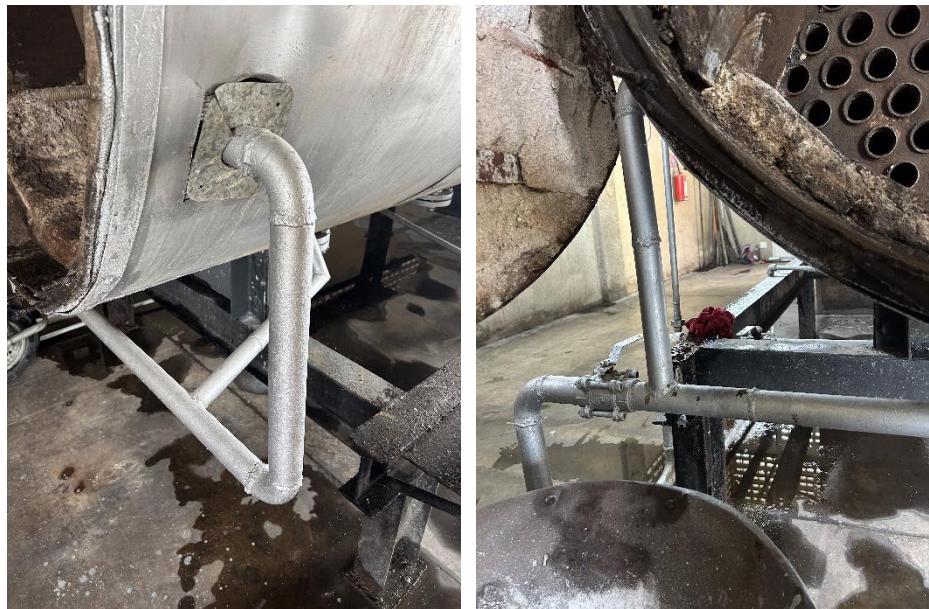
A estrutura também contém tubos em ambos os lados que conectam o interior da câmara ao costado da caldeira, seguindo também para uma tubulação de dreno que contém um registro para controlar sua abertura, demonstrado na figura 3.15.

Figura 3.15. Tubos que conectam a estrutura ao interior do costado da caldeira. Fonte: Autoria Própria (2023).

Este tubo, portanto, apresenta um ponto de perda de eficiência térmica, visto que existe a troca de calor com o ambiente externo sem isolamento térmico adequado, sendo também um ponto de risco sob a ótica da segurança do trabalho, podendo causar queimaduras por contato aos operadores ou outros colaboradores devido a falta de sinalização ou indicação que sua

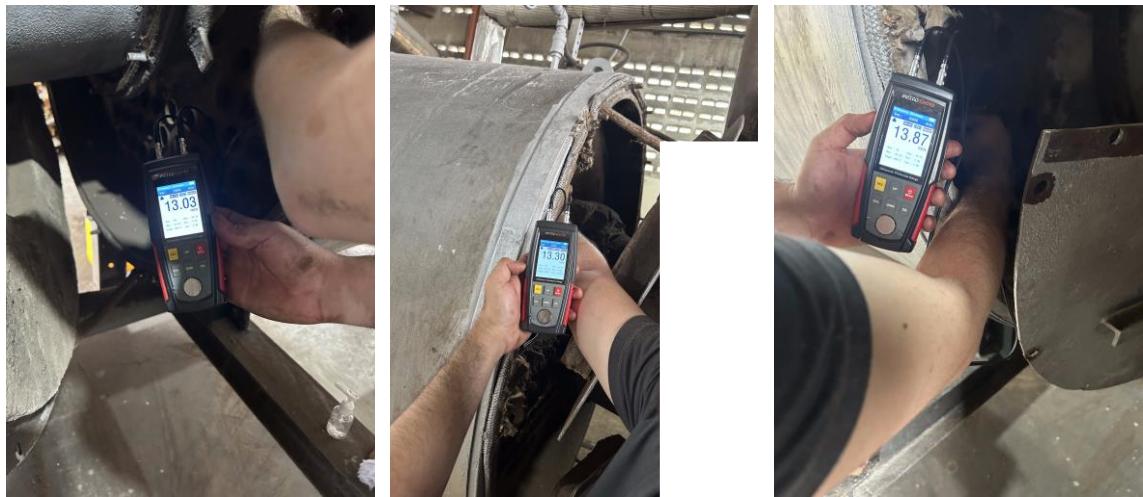
Figura 3.17. Medições de espessura no espelho frontal da caldeira. Fonte: Autoria Própria (2023).

Para o espelho frontal da caldeira, a menor espessura encontrada foi de 13,03 milímetros, conforme observado nas medições demonstradas na figura 3.17.

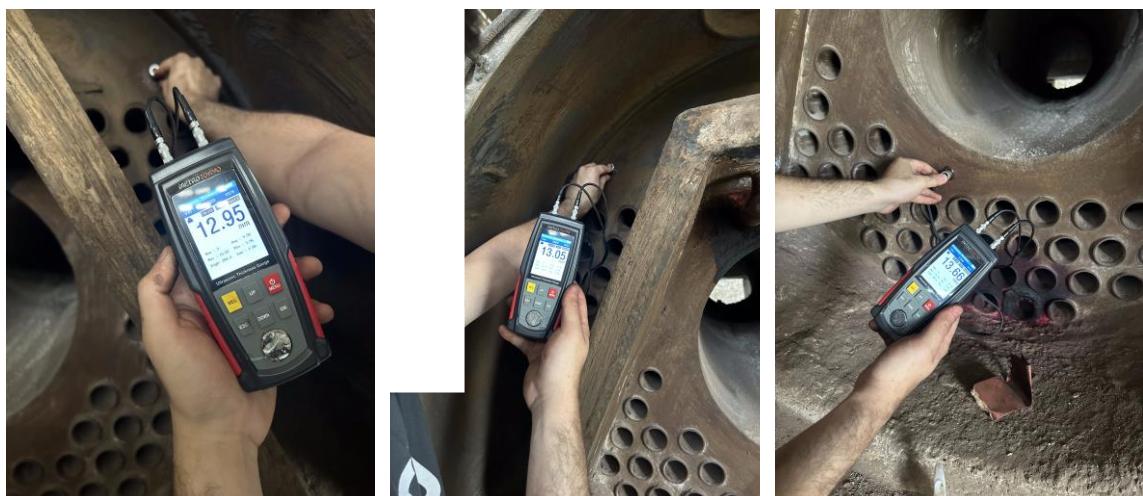
Figura 3.18. Medições de espessura no espelho traseiro da caldeira. Fonte: Autoria Própria (2023).

Já no espelho posterior, a menor espessura encontrada foi de 12,95 milímetros, portanto para o cálculo da PMTA deverá ser utilizada esta medida com intuito de verificar o ponto crítico do equipamento, como demonstrado na figura 3.18.

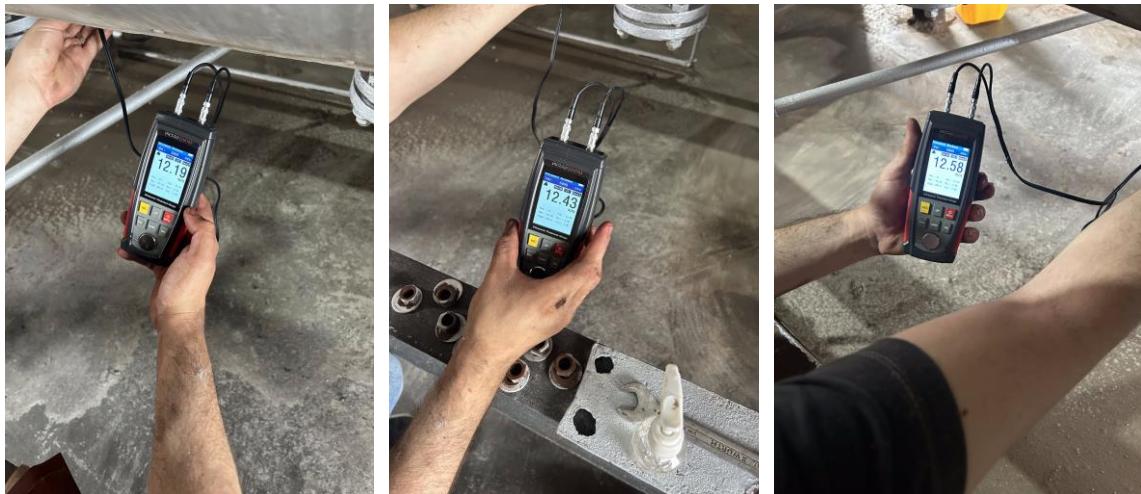
Figura 3.19. Medições de espessura no costado da caldeira. Fonte: Autoria Própria (2023).

No corpo da caldeira foram realizadas medições apenas na parte inferior, visto que não existem portas de inspeção no isolamento do equipamento em outros locais, sendo também uma

ação sugerida para ampliar a facilidade da medição de espessura também na parte superior da caldeira. A menor espessura encontrada foi de 12,19 milímetros, conforme figura 3.19
