# **INJEÇÃO DE CALDA DE CIMENTO PARA REFORÇO DO TERRENO DE FUNDAÇÃO DE UM PRÉDIO TIPO CAIXÃO.**

## **CEMENT GROUT INJECTION FOR FOUNDATION REINFORCEMENT OF A BOX-TYPE BUILDING.**

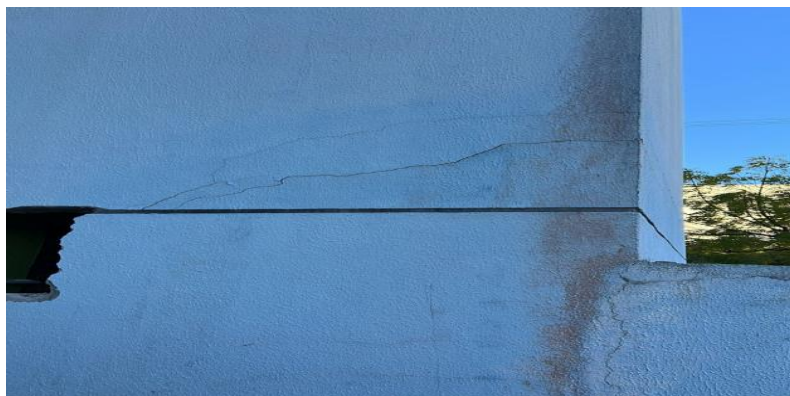
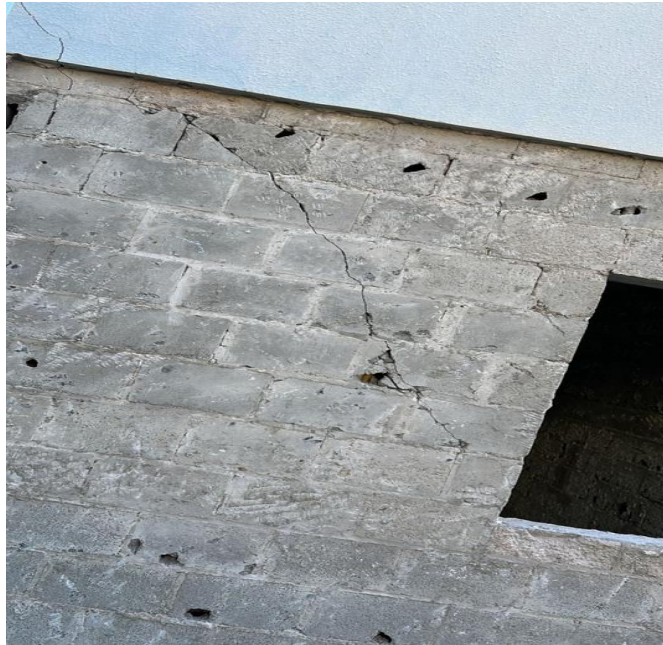
Nas figuras 1 e 2 são apresentadas deformações diferenciais importantes (recalques) gerando fissuras diagonais.

*Figura 01 – Fissuras provenientes de recalque diferencial.*

*Figura 02 – Fissuras provenientes de recalque diferencial.*

As fissuras diagonais observadas nas Figuras 1 e 2 são evidências clássicas de recalque diferencial em alvenaria estrutural. A inclinação das fissuras aponta para a região onde o solo apresentou maior deformidade, confirmando que a laje radier, por possuir baixa rigidez, não foi capaz de redistribuir as cargas e acabou acompanhando o assentamento do terreno mal compactado.

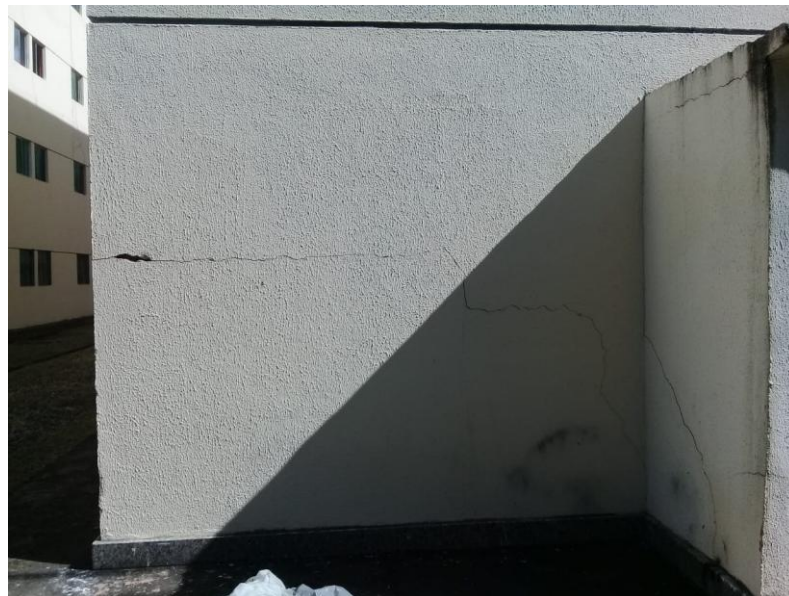
*Figura 03 – Fissuras horizontais identificadas em um prédio caixão, apontando um possível esmagamento da estrutura devido a fragilidade da estrutura.*

As fissuras horizontais identificadas da Figura 3 até a 5 sugerem um estágio avançado de comprometimento estrutural. Este padrão é indicativo de tensões de compressão excessivas ou esmagamento localizado da alvenaria, ocorrendo devido à redistribuição desequilibrada de cargas provocada pela perda de suporte uniforme do solo. A fragilidade da estrutura tipo caixão diante desses esforços é evidente, justificando a necessidade imediata de reforço através da injeção de nata.

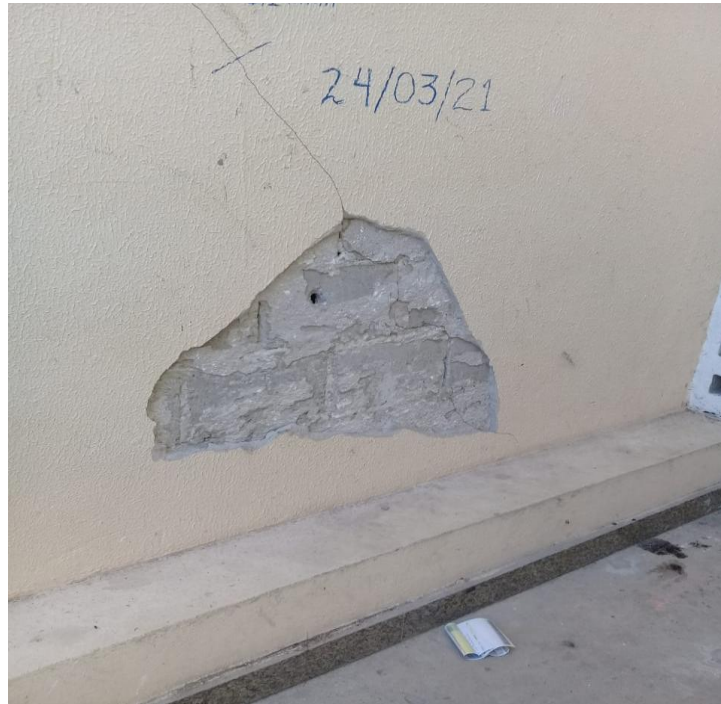
*Figura 04 – Fissuras identificadas em vistorias antes das obras de reforço e recuperação.*

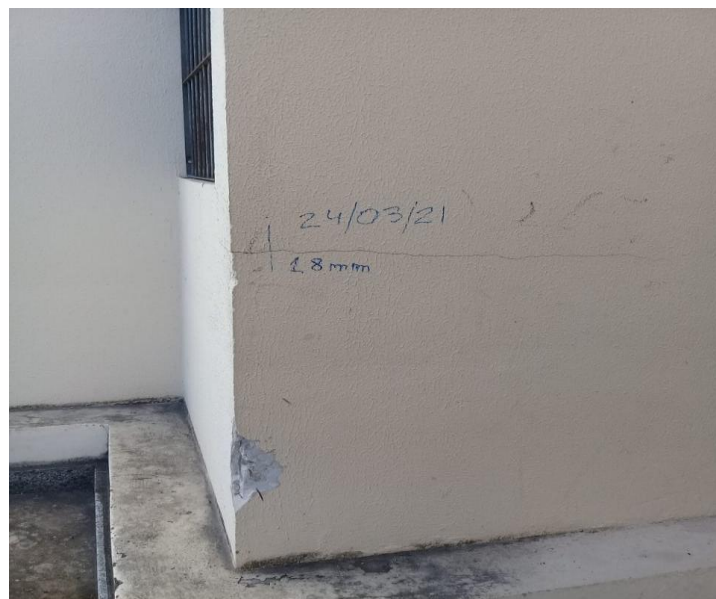
Figura 05 – Fissuras horizontais identificadas na fachada de um prédio caixão da Etapa III pertencente ao Residencial Jardins de Vitória.

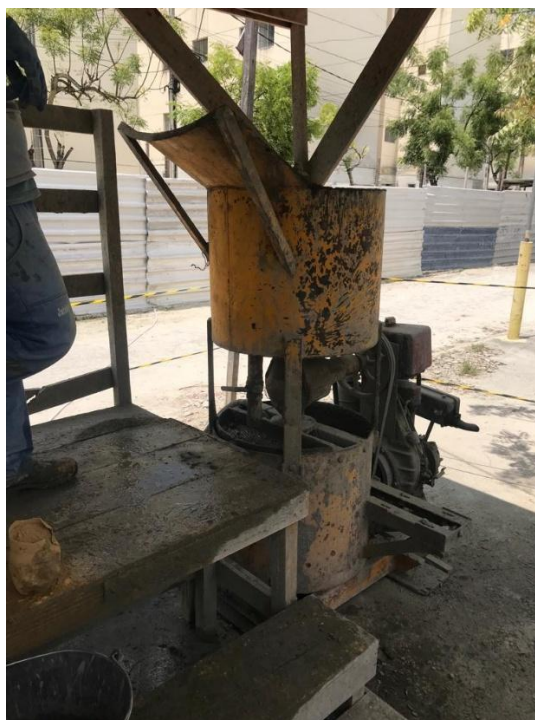
*Figura 12 – Misturador industrial de alta rotação em funcionamento no Residencial Jardins de Vitória.*

O processo inicia-se com a fabricação da nata de cimento em um misturador industrial. A dosagem dos materiais (cimento, água, aditivos) segue rigorosamente as especificações do projeto para garantir uma mistura homogênea e com as propriedades desejadas para a injeção.

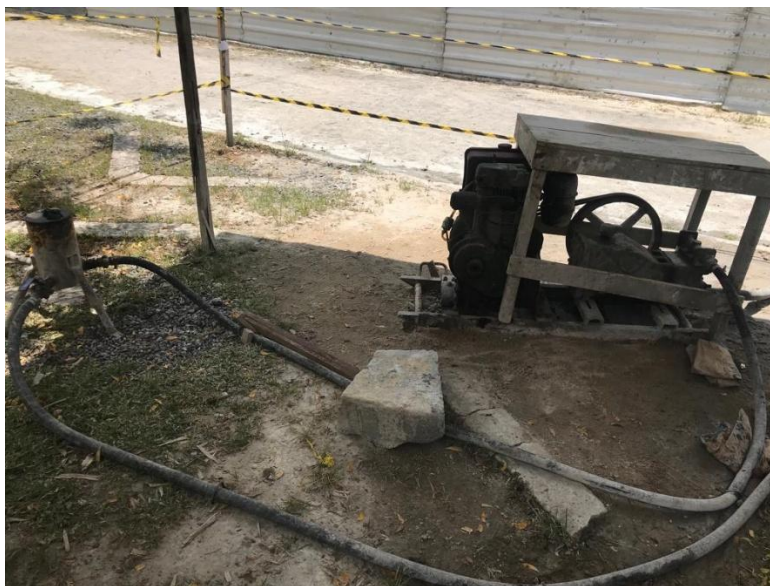
*Figura 13 – Bombeamento da nata de cimento através de máquinas e mangotes.*

Na figura 13 mostra o sistema responsável por unir o mangote que sai do misturador e o compressor de alta pressão, levando toda a mistura para os locais de aplicação, e garantindo uma pressão controlado.

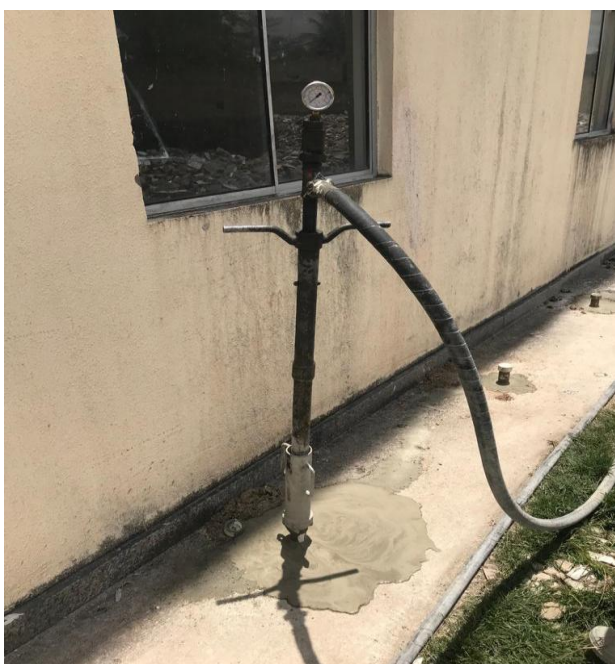
*Figura 14 – Obturador acoplado em tubulação fixada na laje radier, em processo de aplicação de injeção com a pressão controlada através do manômetro.*

Na figura 14 mostra o obturador com um manômetro acoplado, controlando a injeção de nata de cimento nos locais previstos em projeto.

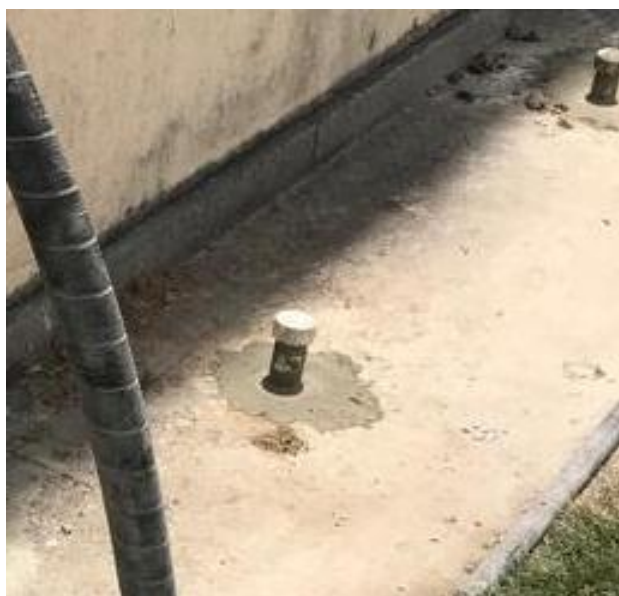
*Figura 15 – Tubulação, onde a injeção de nata de cimento é aplicada, totalmente vedada.*

A injeção em um ponto é encerrada quando a pressão atinge o nível especificado ou quando a nata começa a vazar em pontos vizinhos, sinalizando que a região está saturada. Imediatamente após a finalização, os tubos são selados para evitar o refluxo do material, concluindo o tratamento naquele local específico antes de prosseguir para o próximo.

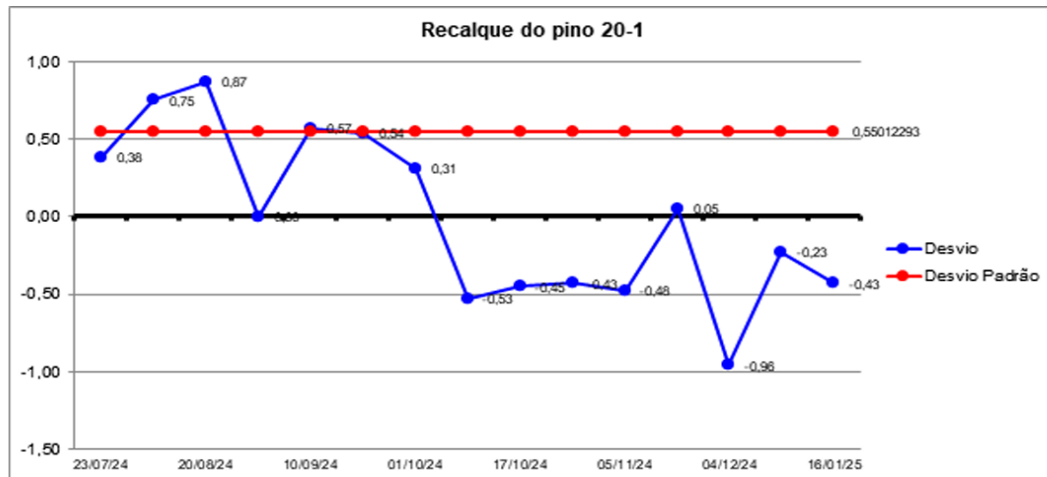
Figura 16 – Resultados do monitoramento pino 20-1.

A análise do gráfico de monitoramento dos pinos de recalque revela a eficácia imediata da intervenção por injeção de nata de cimento. Observa-se que, após o período de cura e consolidação do material injetado, as leituras dos pinos (com destaque para o pino 20-1) apresentaram uma tendência de estabilização horizontal, indicando a interrupção dos movimentos verticais da estrutura.

O comportamento dos pinos demonstra que a velocidade de recalque foi reduzida a níveis estatisticamente irrelevantes, enquadrando-se majoritariamente na Classe A (recalque indetectável). Essa estabilização confirma que o preenchimento dos vazios do solo e o adensamento do aterro foram suficientes para restaurar o equilíbrio da interação solo-estrutura, mitigando o risco de evolução das fissuras anteriormente mapeadas.
