# ESTUDO DE CASO: AVALIAÇÃO PATOLÓGICA DA PONTE DO ITAÍBA, PAUDALHO-PE

CASE STUDY: PATHOLOGICAL EVALUATION OF ITAÍBA BRIDGE, PAUDALHO-PE

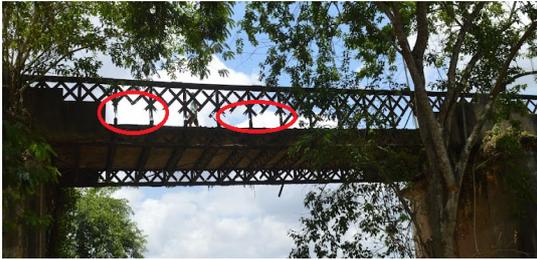
Como consequência dessa reação química verifica-se o estado que se encontra o guarda-corpo da ponte do Itaíba na Figura 01.

Figura 01- Corrosão do guarda-corpo de ferro da ponte do Itaíba

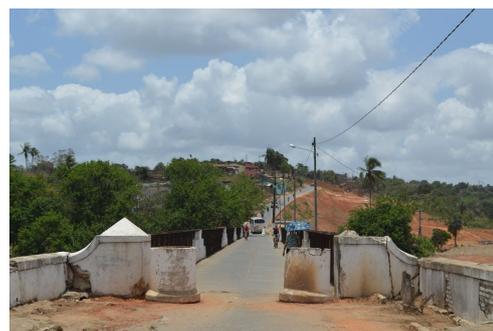
Devido à situação precária de sua estrutura foi construído obstáculos impedindo o acesso de veículos de médio e grande porte na ponte, permitindo apenas o trânsito de pessoas no local, como pode ser observado na Figura 02.

Figura 02- Barreiras para impedir acesso de veículos à ponte

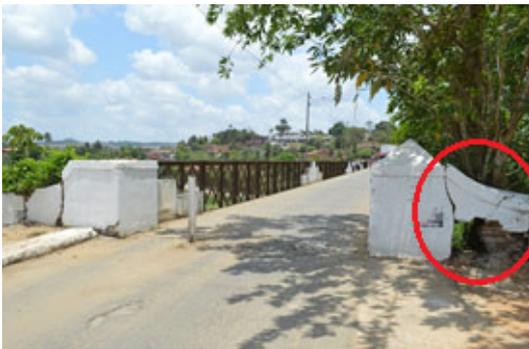
Na visita do local foi observado fissuras, rachaduras e até o desprendimento de parte dos blocos cerâmicos na parede de contenção que dá acesso à ponte, conforme Figura 04.

Figura 04- Rachaduras na estrutura de contenção de alvenaria da obra especial

A manifestação patológica possivelmente foi causada pela movimentação da estrutura ao receber as cargas dinâmicas. Visto que, verificam-se possuir materiais construtivo com características e rigidez diferentes. Com isso, acaba criando uma maior tensão nas ligações entra as peças e sua base, ocasionando rachaduras na edificação.

b) Parede de contenção (acesso à ponte) – Nível “E”;

No item “a” (**Rachaduras na parede de alvenaria de contenção**) o modelo seria de entender o comportamento das estruturas, se as tensões de deformações estão adequadas para o solo. E assim, definir se apenas um reforço nessa superestrutura resolveria ou se haveria de intervir na sua fundação. Já no caso “g” (**Presença de vegetação na obra de arte**) uma manutenção preventiva periódica para impedir o crescimento da vegetação.

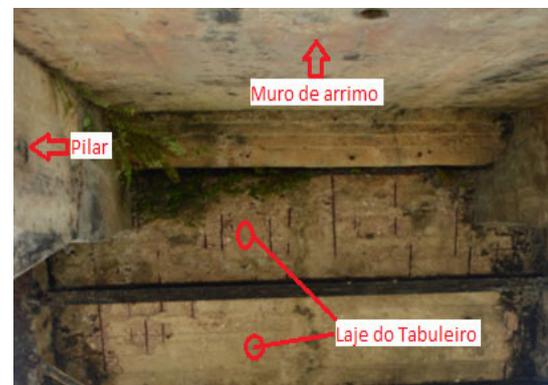
Observou-se a exposição das armaduras na laje do tabuleiro da ponte, onde se observam diversos locais com a espessura mínima de cobrimento do aço. A exposição da armadura pode ser vista na Figura 05.

Figura 05- Armaduras expostas no piso na laje do tabuleiro da cabeceira da ponte

Em seu livro, Souza e Ripper (1998), citaram que a pouca espessura do cobrimento pode acelerar o processo de corrosão, devido à presença dos cloretos, dióxido de carbono, umidade etc.

c) Laje do tabuleiro – Nível “B”;

**deslocamento do concreto da sustentação do parapeito,** respectivamente) que apresenta os problemas de corrosão, segundo Souza e Ripper (1998), a espessura física e a composição da camada de cobertura das armaduras terão que ser dimensionada em função da carga que irá receber e da agressividade do meio ambiente. Considerando isso, restaurar as partes com grande deterioração e com as que ainda estiverem nos parâmetros do seu limite útil utilizar de pinturas anticorrosivas já que estão expostas às intempéries físicas. Ressaltando que segundo o manual do IPHAN (2018), a premissa tem que ser ao respeito dos valores estéticos, históricos e culturais do bem, e na medida do possível, obedecer ao princípio da intervenção mínima na autenticidade do mesmo. Por ser considerada patrimônio histórico, toda e qualquer intervenção nessa ponte tem que estar conforme o projeto inicial.

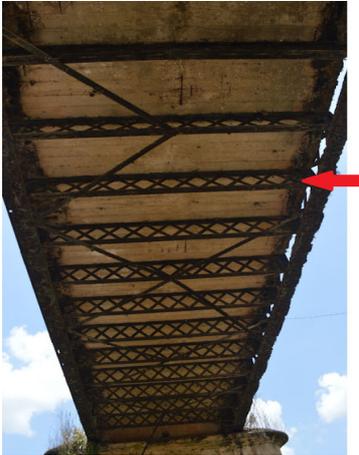
Durante a inspeção visual perceberam-se pontos de corrosão tanto nas vigas treliçadas responsáveis por sustentar a laje do tabuleiro, como nos guarda-corpos. A imagem da Figura 06 mostra bem esta patologia.

Figura 06- Corrosão das vigas treliçadas responsáveis por absorver as cargas provenientes do tabuleiro da ponte

Conforme, Souza e Ripper (1998), a corrosão é um processo que avança da parte mais externa e vai seguindo para o interior da peça, existindo uma troca de seção aonde parte do aço se transforma em ferrugem, ocasionando assim, uma diminuição na resistência da armadura por diminuição da área de aço.

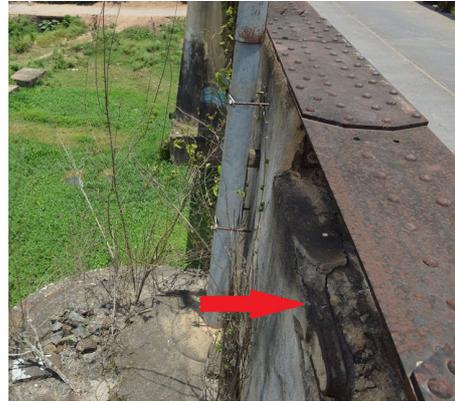
Conforme podemos visualizar na Figura 07, tanto existe corrosão na peça do guarda corpo, provocando desprendimento de parte do concreto devido à oxidação dessa armadura, quanto de fissuras no comprimento e direção da barra de aço.

É possível dizer que a corrosão da armadura é determinada, por fenômenos físicos (cobrimento da armadura) e químicos (alcalinidade). Assim, agentes danosos como: os sulfatos, ácidos, entre outros, ocasionam uma deterioração no cobrimento, facilitando a despassivação da armadura, considerando ataques de  $CO_2$  e íons de cloreto (MOTA *et al.*, 2010).

Figura 07- Deslocamento do concreto e oxidação da armadura da estrutura rígida do guarda-corpo da referida ponte

Para Souza e Ripper (1998), a oxidação promove expansão suficiente para estabelecer uma pressão sobre o material que o envolve, ocasionando a fratura (efeito *spalling*, figura 08), desagregando o concreto que envolve a camada da armadura. Portanto, os elevados níveis de fissuras agravam esse processo de ataque dos agentes deletérios existente na atmosfera acelerando assim, a corrosão.

a) Estrutura de concreto do guarda-corpo – Nível “D”;

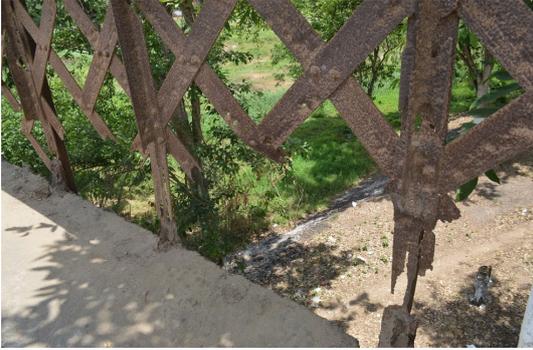
Como um importante elemento de segurança para as pessoas que transitam pela ponte, constatou-se que os guarda-corpos apresentava elevado grau de corrosão e que boa parte de sua estrutura se encontra deteriorada, causando riscos para todos que tem acesso.

Dessa forma, a função de proteção para quem ali transita está comprometida e ineficiente. Como é visto na Figura 09.

Figura 09- Corrosão do guarda-corpo e sua reduzida condição de serviço

Já os casos “e” e “f” (**Deterioração do guarda-corpo e falta ou ineficiência da drenagem,** respectivamente) estão um pouco relacionados, pois, com a falta do dreno a água acaba por escoar pelas laterais entrando em contato com o guarda-copo que é de ferro, acelerando o processo de corrosão dele, já que não possuem nenhuma pintura para proteção aos agentes externos. Por isso, é necessário haver pontos de drenos na extensão da ponte e trocar todos os guarda-copos lembrando de fazê-lo uma pintura de proteção.

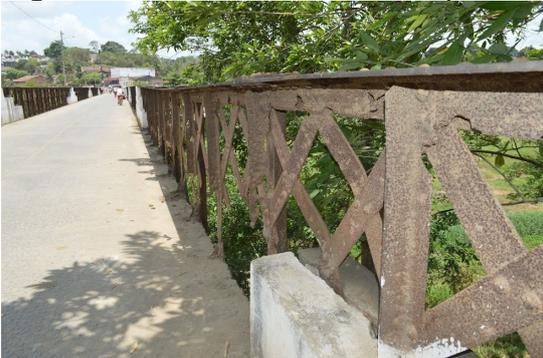
Outro componente da estrutura da ponte é o sistema de drenagem, que na ponte analisada, não existe, por ser auto drenante, ver Figura 10. Por isso, tanto o acúmulo de água na laje do tabuleiro como também a ineficiência do escoamento pode contribuir para a oxidação dos componentes, como, por exemplo: o guarda corpo, a armadura da laje, das vigas treliçadas etc.

Figura 10- Escoamento “inadequado”

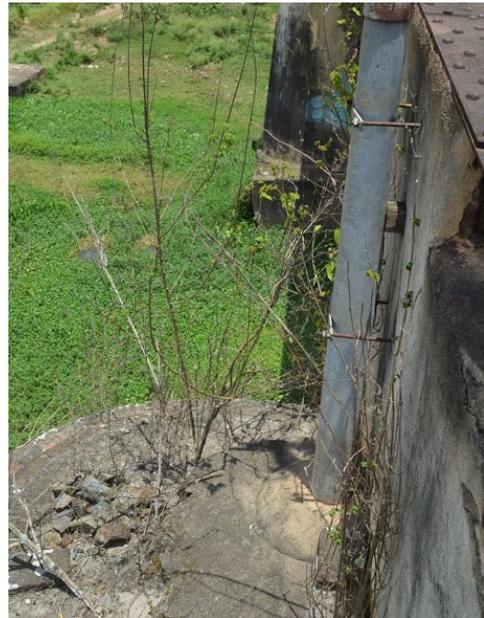
Para os ataques biológicos, várias podem ser as causas (raízes de vegetação, microrganismo...) esses agentes entram no concreto e nele se desenvolvem causando tensões internas que podem resultar na fratura do concreto (SOUZA e RIPPER (1998)). Conforme Figura 11.

Figura 11- Agentes biológicos na estrutura da ponte.

No mais, verifica-se que além do aspecto físico citado é possível apontar como outra causa extremamente desfavorável as reações químicas, tendo em vista que excreções desses microrganismos em reação com compostos constituintes do concreto, amolecem a estrutura interna do mesmo devido a ácidos combinados com cálcio do C-S-H (Silicatos de Cálcio Hidratados).
