# ESTUDOS PRELIMINARES DAS MANIFESTAÇÕES PATOLÓGICAS DE UM VIADUTO FERROVIÁRIO DA ESTAÇÃO DE TREM DE TEJIPIÓ / RECIFE – PE.

STUDY OF PATHOLOGICAL MANIFESTATIONS OF THE RAILWAY  
VIADUCT AT THE TEJIPIÓ / RECIFE - PE.

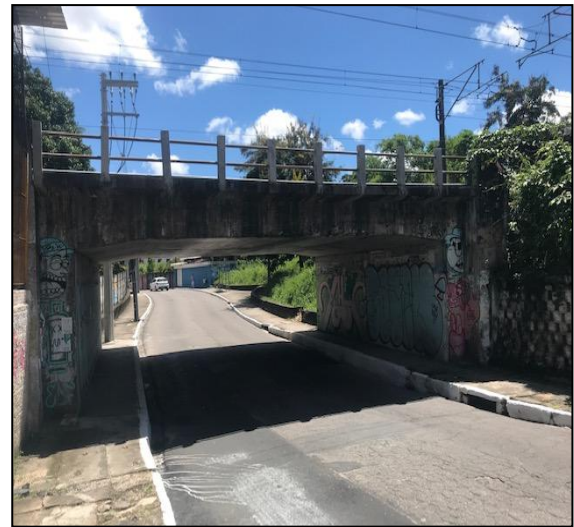
Contudo, servirá como estudo de caso para este trabalho um viaduto construído em 08 de agosto de 1986 e está alocado próximo à estação Tejiipió (Figura 10), este elemento foi constituído a partir da expansão da linha Centro – 1 e 2 e fez parte do projeto de melhorias da mobilidade Centro / Subúrbio naquela década. Por se tratar de um viaduto antigo, localizado em uma zona de bastante agressividade antrópica, devido ao congestionamento constante de carros de passeio e veículos de transporte público, submete-se a bombas de dióxido de carbono (CO2) constantemente e sem manutenção ao longo de décadas, apresenta atualmente um estado de conservação preocupante.

Figura 10 - Viaduto ferroviário próximo à estação de metrô Tejiipió

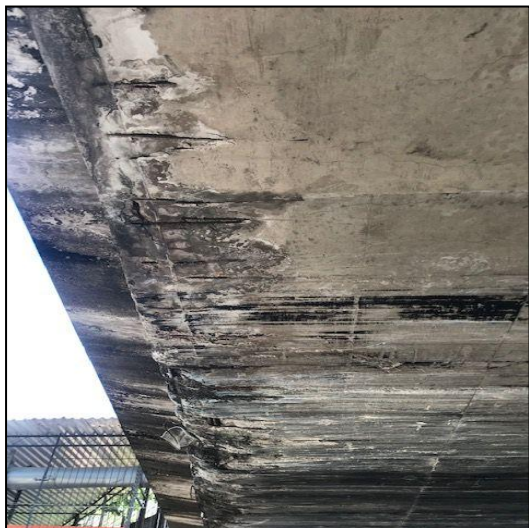
Figura 20 - Ferragens negativas do tablado aparente da Laje da Estrutura Nível “B”

Observou-se a existência de ferragens negativas exposta com aparente perda da seção transversal, possivelmente ocasionado por um recobrimento abaixo do recomendado pela ABNT NBR 6118/2014. Para recuperação deve-se escarificar a estrutura de concreto, descobrindo toda a ferragem, com o auxílio de um paquímetro, em seguida deve-se mensurar a perda da seção transversal do aço. Caso tenha perda de seção em 10%, faz necessário a substituição, caso não, tratar o aço e realizar recobrimento com graute, conforme recomendado a ABNT NBR 6118/2014.

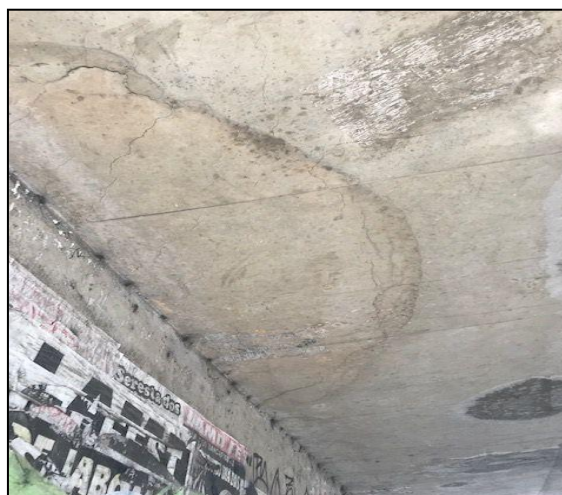
Figura 21 - Eflorescência no tablado do Viaduto na Laje da estrutura Nível “A” (Laje da Parte Inferior)

Foi detectada a presença de eflorescência, fungos e bolor, sendo recomendada a limpeza das manchas sem aplicação de produtos com base ácida, uso de escovas e produtos à base de cloro, secagem da superfície, eliminação da infiltração de umidade.

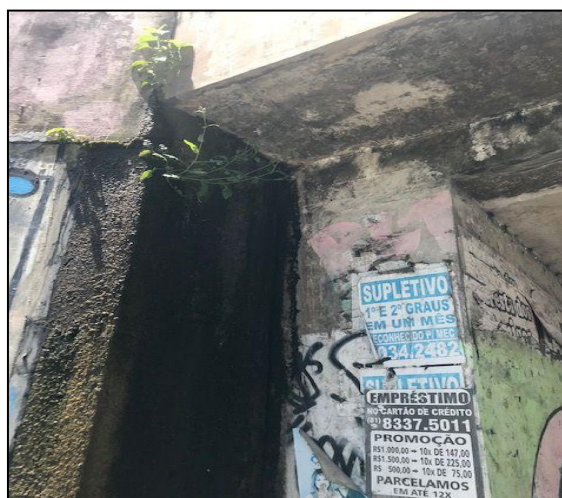
Figura 22 - Pilares da estrutura Nível “A”

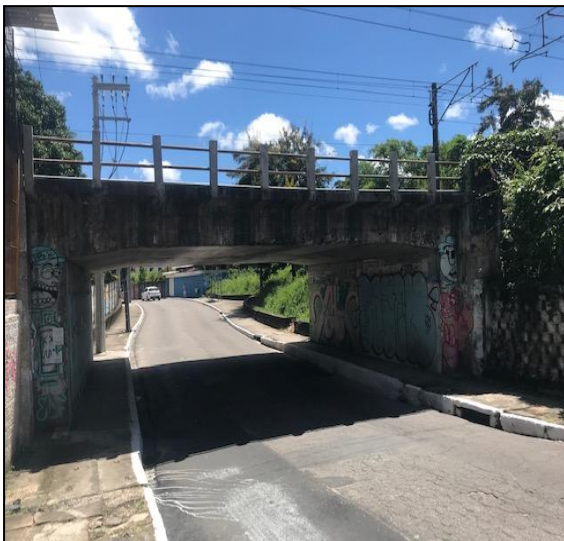
Figura 23 - Vigas Invertidas - Vigas da estrutura Nível "A"

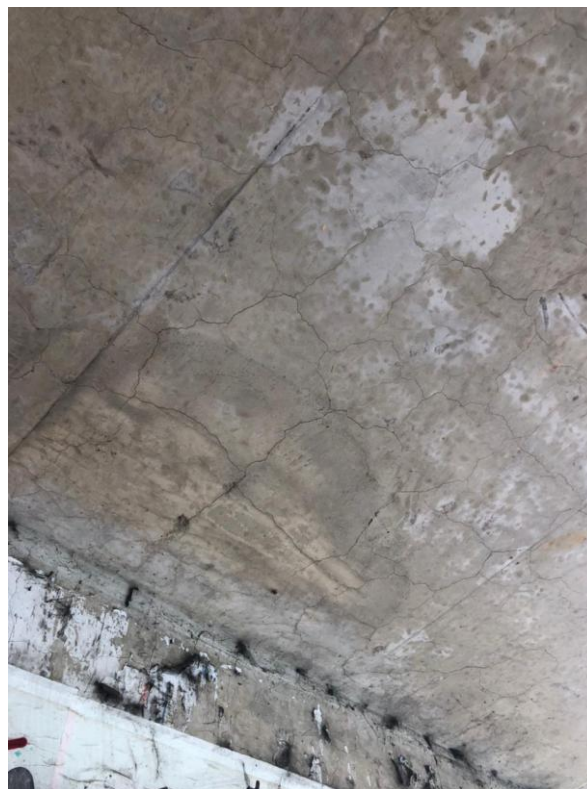
As fissuras podem ser consideradas como a manifestação patológica característica das estruturas de concreto (Figura 24), sendo mesmo o dano de ocorrência mais comum e aquele que mais chama a atenção dos leigos, proprietários e usuários, para o fato de que algo de anormal está a acontecer. É interessante observar, no entanto, que a caracterização desse fenômeno como deficiência estrutural dependerá sempre da origem, intensidade e magnitude do quadro de fissuração existente, posto que o concreto, por ser material com baixa resistência à tração, fissurará por natureza, sempre que as tensões de tração, que podem ser instaladas pelos mais diversos motivos, superarem a sua resistência última à tração.

Figura 24 - Fissuras no tablado do Viaduto

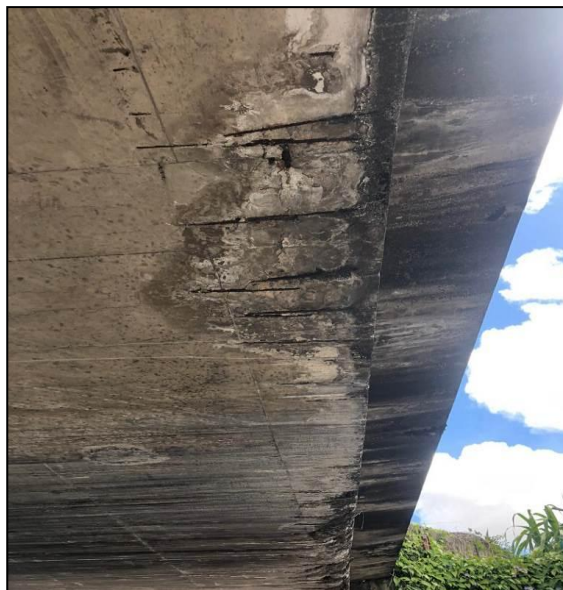
O deslocamento do concreto deve-se à armadura desprotegida, que no processo corrosivo expande e gera tensões no interior do concreto (Figura 25), que inicialmente fatura e posteriormente desprende-se da estrutura ocasionado a perda de parcelas de resistência a compressão do concreto. Na figura 25 podemos observar o deslocamento do concreto no tablado da estrutura analisada.

Figura 25 - Deslocamento do Concreto
