# **IMPACTO DA CORROSÃO POR CARBONATAÇÃO EM PILARES DO VIADUTO FERROVIÁRIO DA LINHA SUL, TRECHO PORTA LARGA / AEROPORTO**

**Paulo Henrique de Melo Bezerra**

**Profº Drº Ronaldo Faustino da Silva**

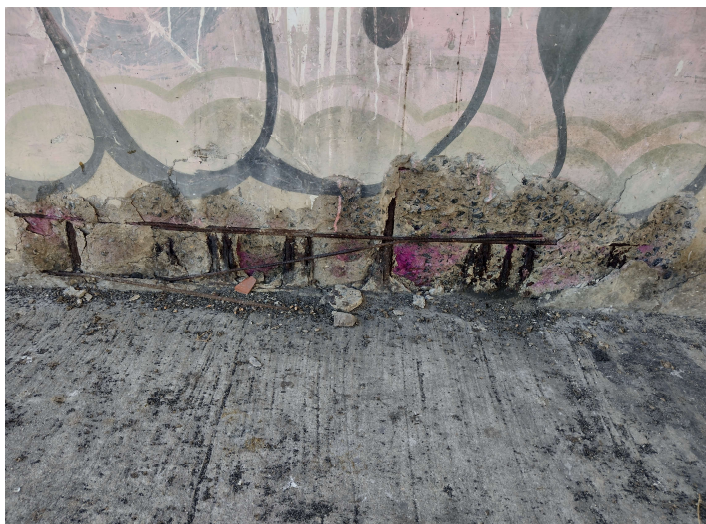
**Figura 3.** Área do pilar 2

Inicialmente foi realizada uma preparação na estrutura do viaduto que recebeu o ensaio de carbonatação com fenolftaleína, com esmerilhamento da camada superficial e limpeza com pinceis. Após a limpeza, a solução foi pulverizada na superfície em estudo e foi observada a coloração resultante, como pode ser observado na Figura 3.

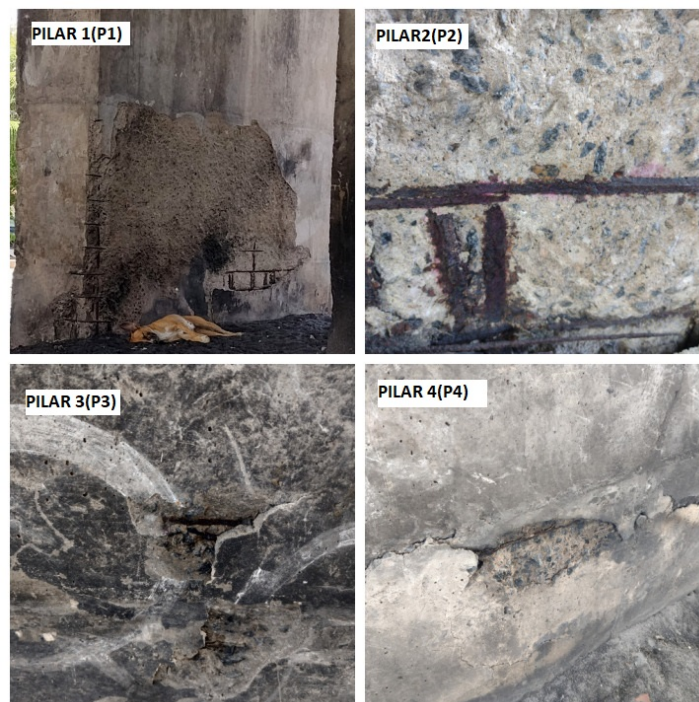
**Figura 7.** Avaliação visual dos pilares

O resultado da avaliação visual está detalhado na figura 7 e na tabela 2 com o resultado do check list da avaliação visual.

| INDICAÇÕES VISUAIS | | | | |
|---|---|---|---|---|
| Armadura exposta | ✓ | ✓ | ✓ | ✓ |
| Troca de cor | ✓ | × | × | × |
| Destacamento do<br>cobrimento | ✓ | ✓ | ✓ | ✓ |
| Perda de seção de aço | ✓ | ✓ | ✓ | ✓ |

Nota 1 : A mudança de cor, observada no pilar 1, foi devido ao processo de combustão no entorno.

Nota 2: Todas as 4 estruturas apresentaram armadura exposta, destacamento do cobrimento e perda de seção de aço.

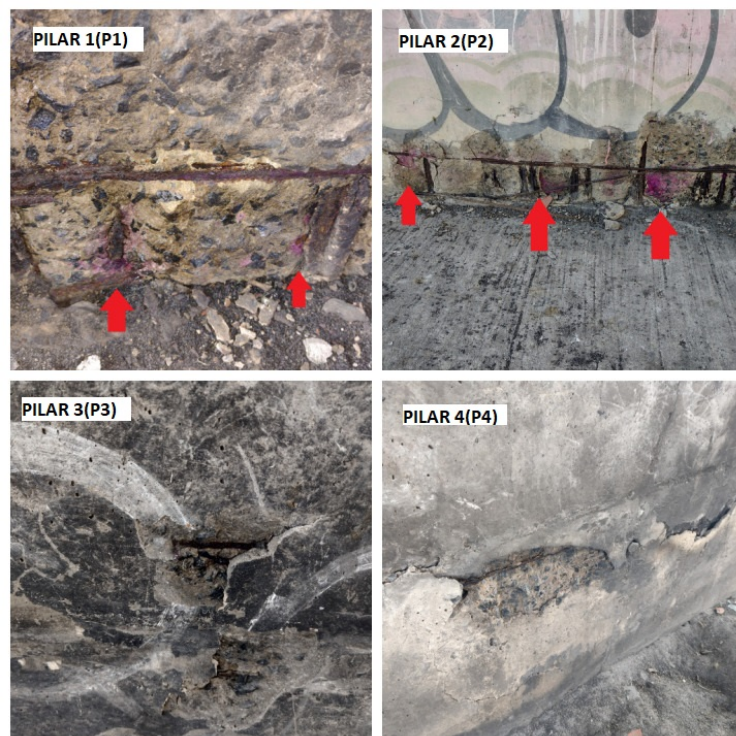
**Figura 8.** Avaliação visual dos pilares após aplicação da fenolftaleína

A ausência de cor, ao borrifar a solução de fenolftaleína 1%, foi observada em áreas de todos os pilares. Entretanto, em algumas partes dos pilares 1 e 2, indicadas com setas vermelhas nas figuras, houve aparição da coloração rosa carmim.

A ausência de coloração indica que o pH está abaixo de 9, ou seja, que essa região está sofrendo o ataque por carbonatação; já a coloração rosa carmim indica pH superior a 9, e assim demonstra que o concreto encontra-se protegendo a armadura da corrosão por carbonatação.

| Área | Ponto | Profundidade (mm) |
|---|---|---|
| Face interna do P1 | 1 | 57 |
| Face externa do P2 | 2 | 54 |
| Face interna do P3 | 3 | 35 |
| Face interna do P4 | 4 | 33 |

Comparando os valores encontrados na Tabela 3 com o valor nominal descrito na norma 6118:2003 (30 mm) foi observado o avanço da carbonatação para o interior do concreto, com o pilar 1 apresentando a maior profundidade para a patologia em estudo.

Os resultados encontrados podem ter relação com a situação de exposição da estrutura, pois ela é feita de concreto armado aparente, ou seja, não possui revestimento e assim fica mais suscetível às intempéries. Diversos estudos demonstram que estruturas revestidas estão mais protegidas do processo de carbonatação, Lo et al. (2016), por exemplo, ressalta a importância das camadas de pintura na proteção contra efeitos do CO<sub>2</sub> no concreto e estudos mais recentes como o realizado por Balestra et al. (2019), que ratificam essa tese.

Outro fator que pode ter contribuído para esse resultado é a questão ambiental, pois o viaduto está localizado em um ambiente aberto, urbano e próximo ao litoral, esses fatores já são de amplo conhecimento da engenharia como descrito por Bertolini L. et al. (2003), os quais enfatizam, entre outras coisas, que ambientes urbanos possuem altas concentrações de dióxido de carbono onde são mais propícios a desenvolver a corrosão de armaduras pela carbonatação do concreto. Além disso, a umidade do ambiente proporciona na superfície do concreto uma condição favorável, tendo em vista que os poros ficam parcialmente preenchidos com água e o dióxido de carbono do ambiente alcança a armadura e dissolve a película apassivadora que protege a armadura e com isso o metal é corroído se

Além desses fatores, as altas relações a/c, as quais resultam em concretos porosos, e que possivelmente aumenta o avanço do CO<sub>2</sub> entre os poros, pode ser levado em consideração no avanço da patologia.

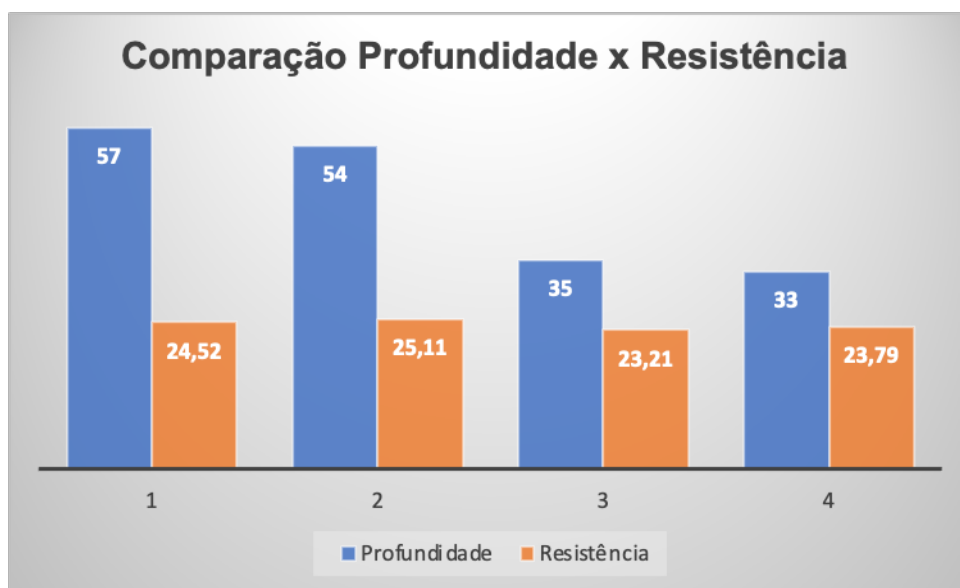
**Gráfico 1.** Comparação entre a profundidade da carbonatação e a resistência estimada

Entretanto, os resultados apresentados pelo gráfico 1 demonstram que essa correlação não aconteceu, o P1, por exemplo, teve a maior profundidade, porém não apresentou a menor resistência. Esse fato pode ocorrer porque os valores estimados para a resistência, quando há carbonatação, podem superar os valores reais em mais de 50%, em função da espessura da camada carbonatada. Sabe-se também que a resistência pode não estar relacionada somente ao processo de carbonatação (NBR 7584:2012).

Ficou evidenciado pelos resultados apresentados nesse trabalho, que a estrutura precisa de atenção e providência do órgão público responsável, como por exemplo, a realização de análises mais concisas em relação a comparação das resistências atual e original, a utilização de outros métodos não-destrutivos como o uso do ultrassom ou, se possível, métodos destrutivos como a extração de corpos de prova para estudos e aprofundamentos técnicos. Além disso, pode-se utilizar de metodologias como a GDE (Grau de Deterioração) para saber o grau de risco das patologias e assim elaborar um plano de intervenção, tendo em vista a importância para o transporte público e a comunidade usuária, além da responsabilidade de se preservar o patrimônio público.
