A IMPORTÂNCIA DA REVITALIZAÇÃO DE FACHADAS NA PREVENÇÃO DE PATOLOGIAS PREDIAIS

THE IMPORTANCE OF REVITALIZATION FACADES IN PREVENTING BUILDING PATHOLOGIES

Os procedimentos deste projeto de revitalização de fachada, conduzidos ao longo de cinco meses, entre junho e novembro de 2022, abrangeram uma área total de 1450,30 m². O emprego de uma sequência ordenada de etapas, com o auxílio da técnica de alpinismo industrial, permitiu uma restauração completa da fachada. Desde a lavagem inicial para a remoção de impurezas até a pintura final, cada passo desempenhou um papel essencial na mitigação das patologias existentes e na renovação estética do empreendimento. Em um cenário onde a qualidade técnica e estética desempenham um papel essencial no mercado imobiliário e na satisfação do cliente, a revitalização adequada não apenas garante a funcionalidade, mas também representa um investimento sólido na integridade e no valor do patrimônio arquitetônico.

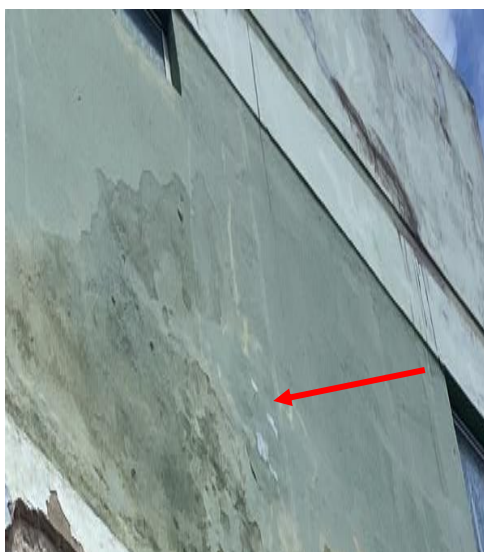
No entanto, o problema das infiltrações não deve ser subestimado, pois pode ter consequências graves. Além de comprometer a estética e a integridade estrutural de um edifício, as infiltrações podem levar ao desenvolvimento de patologias mais severas, como o apodrecimento de materiais, corrosão de estruturas metálicas e a formação de mofo, que pode representar riscos à saúde dos ocupantes. Portanto, é crucial dar a devida importância à prevenção e ao tratamento de infiltrações na fase de manutenção de uma edificação, a fim de garantir edifícios duráveis, seguros e saudáveis para seus usuários. A conscientização sobre essas questões é fundamental para elevar a qualidade da construção civil e reduzir os custos e transtornos associados às manifestações patológicas, como visto na figura 1.

Figura 1 – Infiltrações na Fachada B

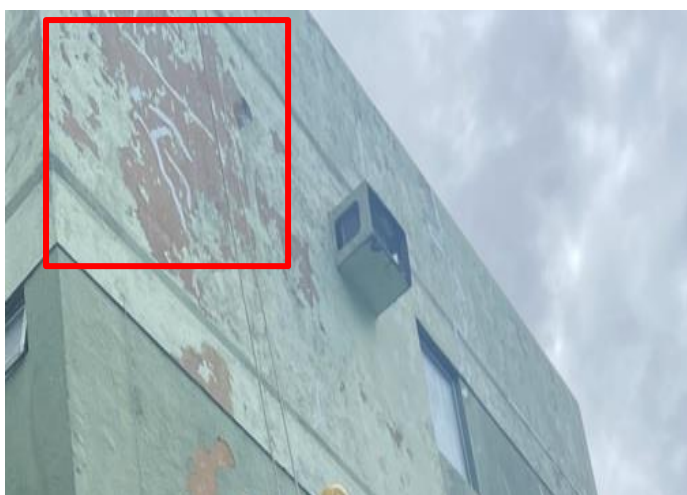
A variação térmica é a causa mais comum das fissuras ativas. As diferenças de temperatura causam dilatação e contração dos materiais e, quando não são feitas as juntas de dilatação, surgem as fissuras. Ver figura 2. “Costuma-se designar fissuras ao problema com abertura até 0,5 mm, trincas até 2-3 mm e rachaduras as aberturas maiores que 3 mm.” (Rios; Silva, 2019).

Figura 2 – Fissuras na Fachada B

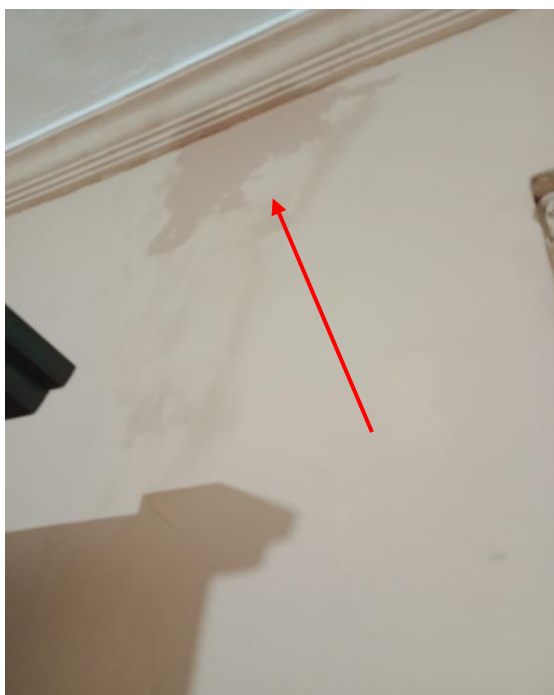
A negligência com essa patologia pode resultar em problemas significativos. Ver figura 3. Portanto, é válido ressaltar a necessidade de atenção cuidadosa à execução de revestimentos como parte essencial da construção e manutenção de edifícios duráveis e funcionais.

Figura 3 – Problemas de infiltração em apartamento causado devido as fissuras da Fachada

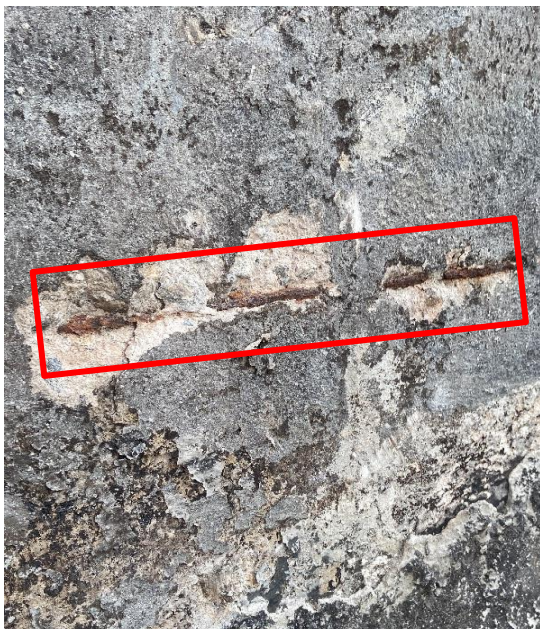
Para Souto et al. (2017) a corrosão de armaduras ocorre quando a camada passivadora formada pela alta alcalinidade do concreto que se localiza entre o concreto e o aço é quebrada. Quando a película se rompe, o aço começará a corroer. Sua secção irá reduzir devido as reações e o aço perderá sua resistência, também haverá um produto dessa reação, que irá se expandir e fará com que o concreto fissure de dentro da peça para fora. Entre alguns fatores que podem ocasionar essas

manifestações, a carbonatação do concreto, que reduz seu pH quebrando o estado de passividade das armaduras e a presença de íons cloreto em determinada quantidade poderá romper a camada passivadora. Como pode ser identificado na figura 4.

Figura 4 – Corrosão de Armadura

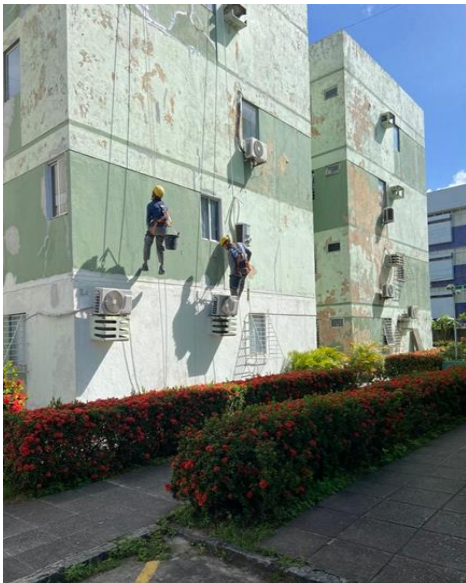
Figura 6 - Inspeção visual na Fachada B

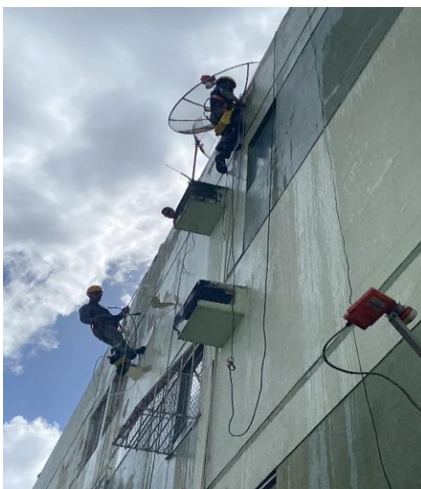
Figura 7 – Processo de Lavagem

Logo após, a jornada pratica começou com uma lavagem minuciosa dos painéis de fachada. Utilizando um aparelho de pressurização, todas as impurezas, fuligens e materiais desagregados foram removidos meticulosamente, conforme Brito (2009) Ver figura 7.

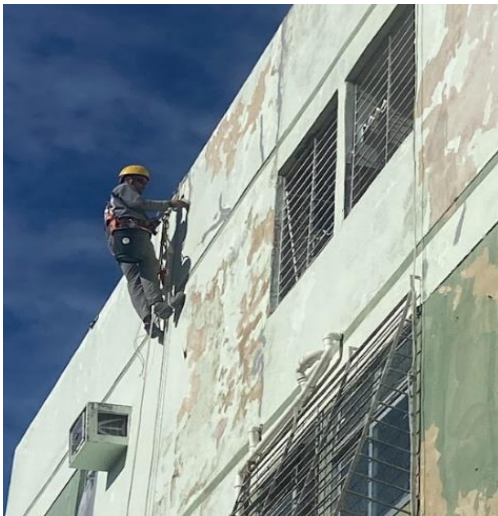
Figura 8 – Remoção de tinta desagregada e Abertura das trincas

Na segunda etapa, concentrou-se na remoção das áreas onde a tinta estava desagregada. Além disso, as fissuras existentes foram mapeadas cuidadosamente usando técnicas manuais de abre-trinca e espátula, preparando a superfície para os próximos passos.

Segundo Moura (2008) as superfícies pintadas que apresentam problemas de aderência das tintas ou empolamento, deverão ser raspadas com uma lixa de modo a retirar a tinta velha e nivelar a superfície. Em paredes que foram anteriormente caídas, depois de escovadas, é conveniente aplicar um selador. Ver figura 8.

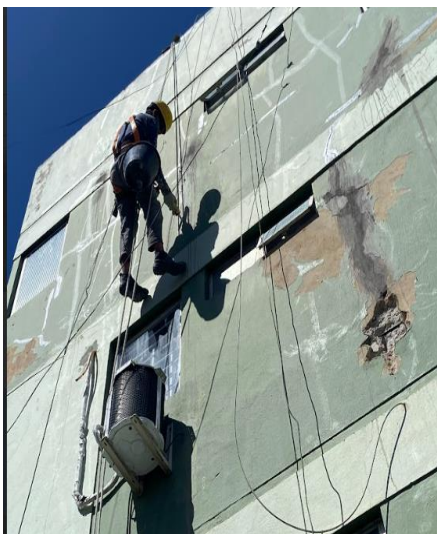
Figura 9 – Tratamento de fissuras

A terceira fase envolveu um tratamento especial das fissuras. Utilizando um selante acrílico de poliuretano, as fissuras foram preenchidas, enquanto as armaduras passaram por um processo anticorrosivo, protegendo a integridade estrutural. A recomposição geométrica das peças foi realizada com graute tixotrópico, conforme orientado por Saliba Junior (2008). Observar figuras 9, 10 e 11:

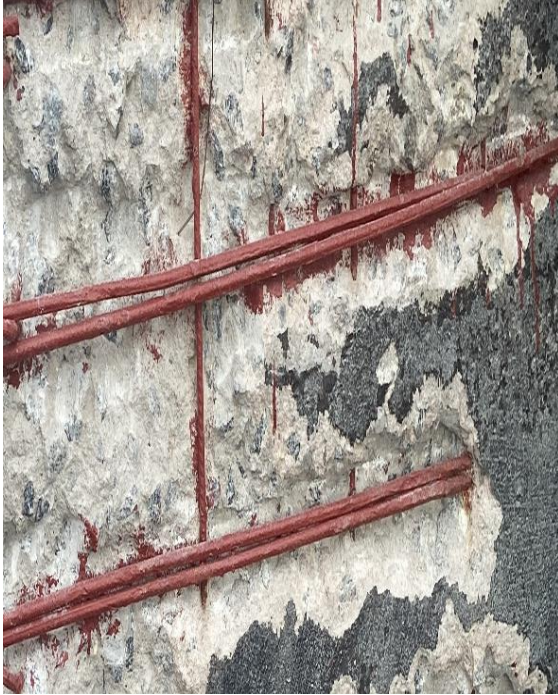
Figura 10 – Tratamento corrosão de armaduras

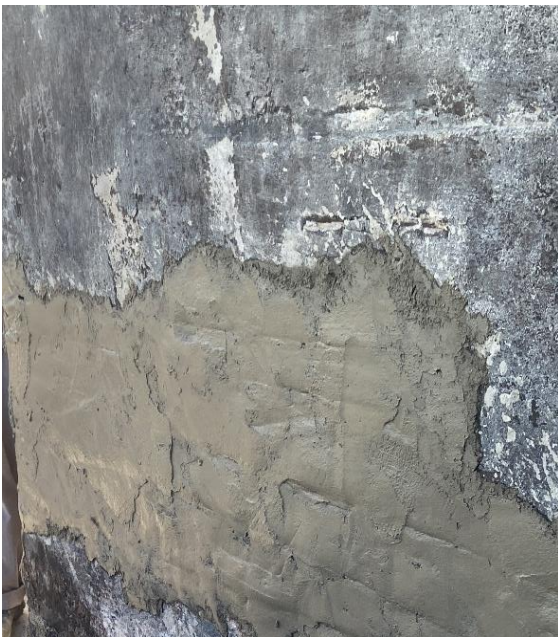
Figura 11 – Recomposição com Graute

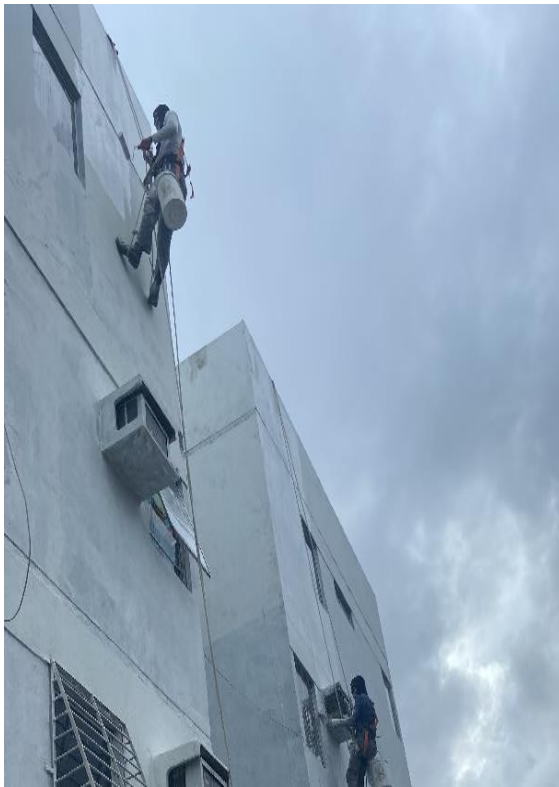
Figura 12 – Impermeabilização

A quarta etapa foi dedicada à aplicação cuidadosa de um impermeabilizante para fachada em três demãos cruzadas entre si. O material escolhido foi um flexível acrílico, em conformidade com as normas da ABNT NBR 9575/2010, assegurando uma proteção eficaz contra a umidade, como visto na figura 12.

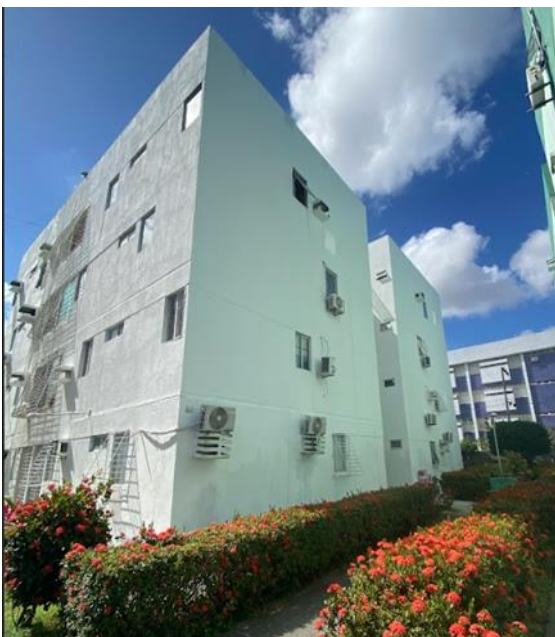
Figura 13 – Textura Acrílica

Na quinta etapa, uma textura acrílica foi aplicada em toda a fachada. Esta camada não apenas adicionou um toque estético, mas também proporcionou elasticidade e resistência às adversidades climáticas, conforme preconizado por Becere (2012), como ilustrado na figura 13.

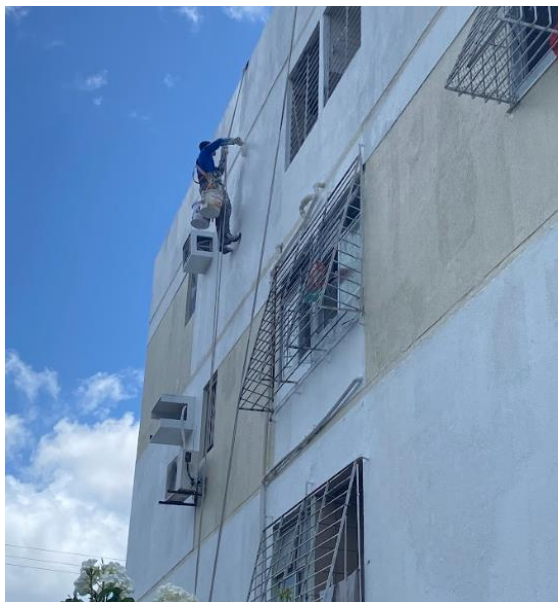
Figura 14 – Pintura de Fachada

Por fim, as fachadas foram pintadas com tinta acrílica. Esta última camada não apenas conferiu um acabamento final impecável, mas também foi escolhida para manter a compatibilidade com o sistema existente anteriormente, conforme Pires et al. (2013). Ver figura 14.

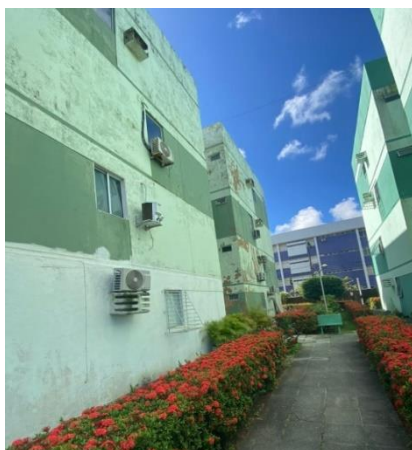
Figura 15 – Início das Atividades

E os moradores do condomínio residencial agora desfrutam de um ambiente mais seguro e agradável. A revitalização não apenas restaurou a beleza arquitetônica do edifício, mas também melhorou significativamente o ambiente interno, eliminando problemas como infiltrações e mofo, que podem afetar a saúde e o conforto dos ocupantes. A evolução do antes e depois foram registradas na figura 15 e 16.

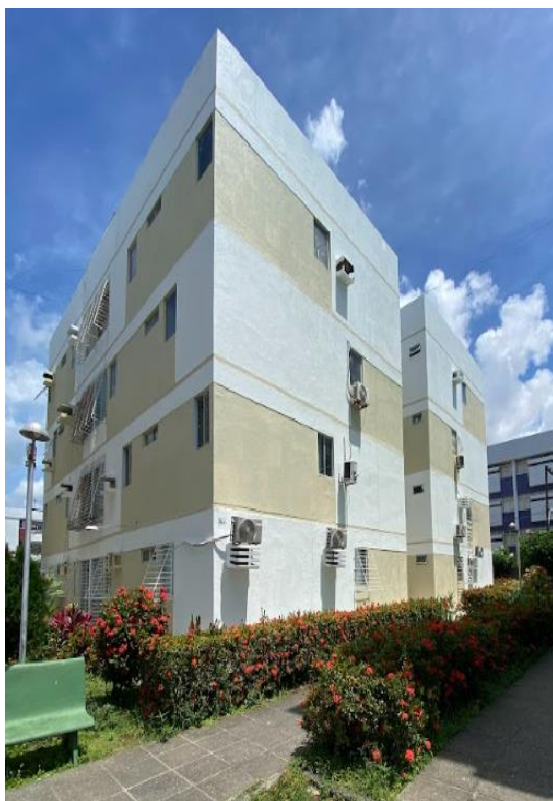
A Fachada B, que anteriormente apresentava as manifestações patológicas mais graves, foi objeto de uma intervenção mais intensa. Após a revitalização, essa fachada agora exibe uma aparência completamente renovada, livre de fissuras, umidade e outros problemas que antes comprometiam sua integridade estrutural. As demais fachadas, embora afetadas em menor grau, também passaram por um processo abrangente de restauração, resultando em uma homogeneidade estética em todo o edifício.

Figura 16 – Término da Revitalização de fachada
