RECUPERAÇÃO ESTRUTURAL EM CONCRETO ARMADO: UM ESTUDO DE CASO

STRUCTURAL RECOVERY IN REINFORCED CONCRETE: A CASE
STUDY

Por sua vez, quanto ao estudo de caso, depois de uma prévia inspeção visual foi identificado algumas patologias que resultam em problemas de deterioração na estrutura de um conjunto residencial em Paulista, foi necessário aprofundar o estudo sobre o assunto, a fim de identificar as patologias e suas potenciais causas. Nesse sentido, o objetivo desse trabalho foi descrever a recuperação estrutural de um conjunto residencial no município de Paulista/PE.

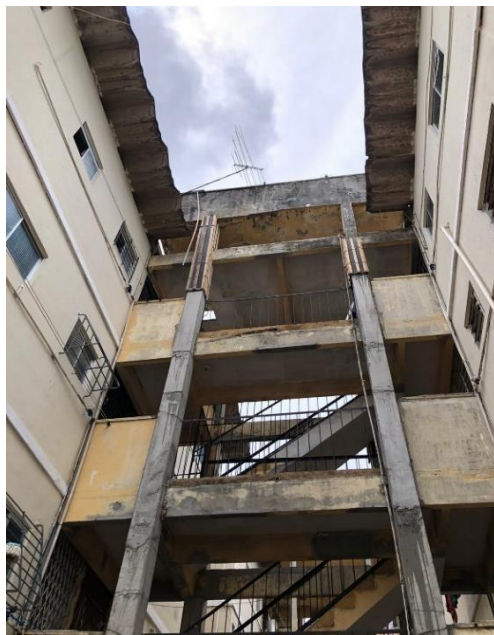
Figura 01 – Área de intervenção

O estudo foi realizado no conjunto residencial localizado na cidade de Paulista/PE com 2 torres, cada torre com 4 andares e 24 apartamentos em que se buscou identificar manifestações patológicas na estrutura e apresentava a necessidade de intervenção quanto a sua recuperação. Conforme pode ser observado na Figura 01, foi possível coletar material para detalhar e ilustrar a importância das técnicas corretamente aplicadas.

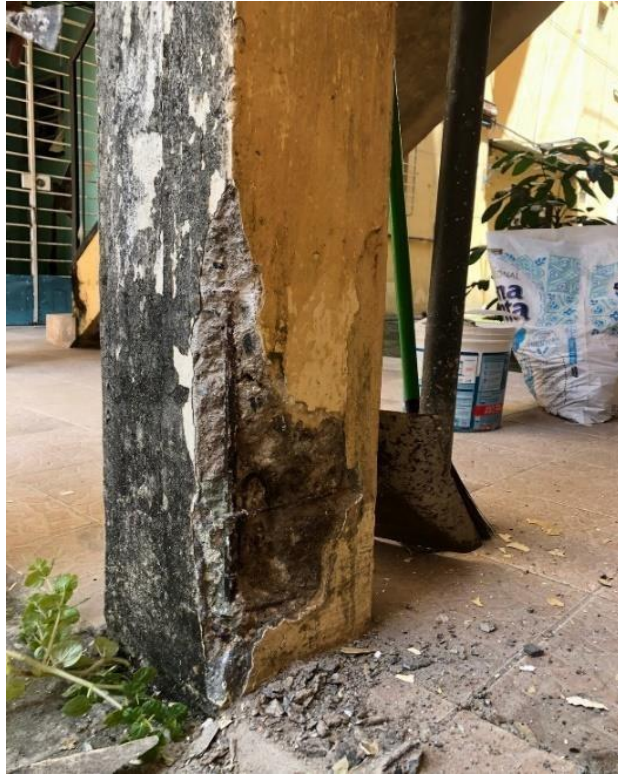
Figura 02- Inspeção técnica visual

Foi realizado uma prévia inspeção visual no conjunto para entender como estava o estado da estrutura, em seguida mapeamos e identificamos as manifestações patológicas e a partir disso foi determinado os procedimentos de reparo e proteção do concreto a serem aplicados no conjunto residencial. Figura 02 e 03 Após o processo realizado é notável a mudança de aspecto visual do edifício trazendo mais segurança e um melhor aspecto visual.
