**Diagnóstico ambiental e proposta de recuperação de área degradada por
atividade de exploração mineral no município de Paudalho – PE**

Trabalho de conclusão de curso apresentado ao Departamento Acadêmico de Cursos Superiores do Instituto Federal de Educação, Ciência e Tecnologia de Pernambuco, como requisito para obtenção do título de Tecnólogo em Gestão Ambiental.

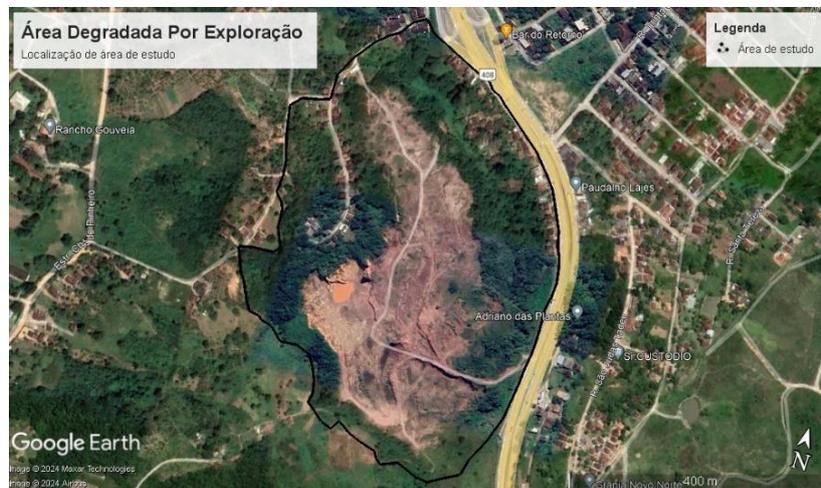
Figura 02 - Imagem de satélite da área de estudo

Seu entorno, conforme pode ser visualizado na imagem de satélite (Figura 02), é margeado pela BR-408 e apresenta vegetação nativa, além de algumas residências próximas. A exploração no local teve início por volta da década de 1970, com a remoção de argila para fins econômicos, destinada à fabricação de tijolos pela indústria

ceramista. Após um longo período de exploração, a área encontra-se bastante degradada e sem atividade.

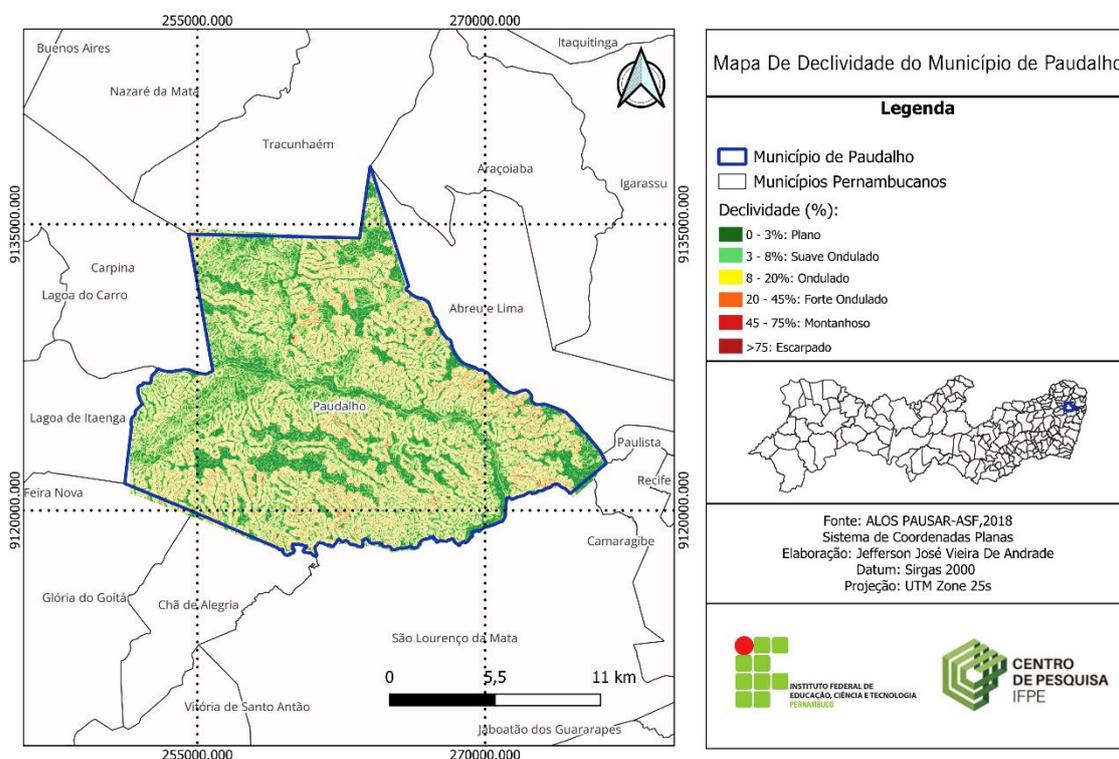
Figura 06 - Classificação de Declividade Município de Paudalho -

Analisando o mapa de declividade (Figura 06), pode-se observar que a maior parte do relevo do território municipal (277.796 km²), possui declive variando entre 0 e 20%, ou seja, há uma maior ascendência de relevo plano a ondulado. A definição das classes de declividade, foi realizada conforme a proposta da Embrapa (2013). Os mapas de declividade surgem como ferramenta substancial para a análise do relevo, dado que constituem uma forma de representação temática da distribuição espacial dos diferentes níveis de inclinação existentes em um terreno, auxiliando na análise da paisagem (COLAVITE; PASSOS, 2012).

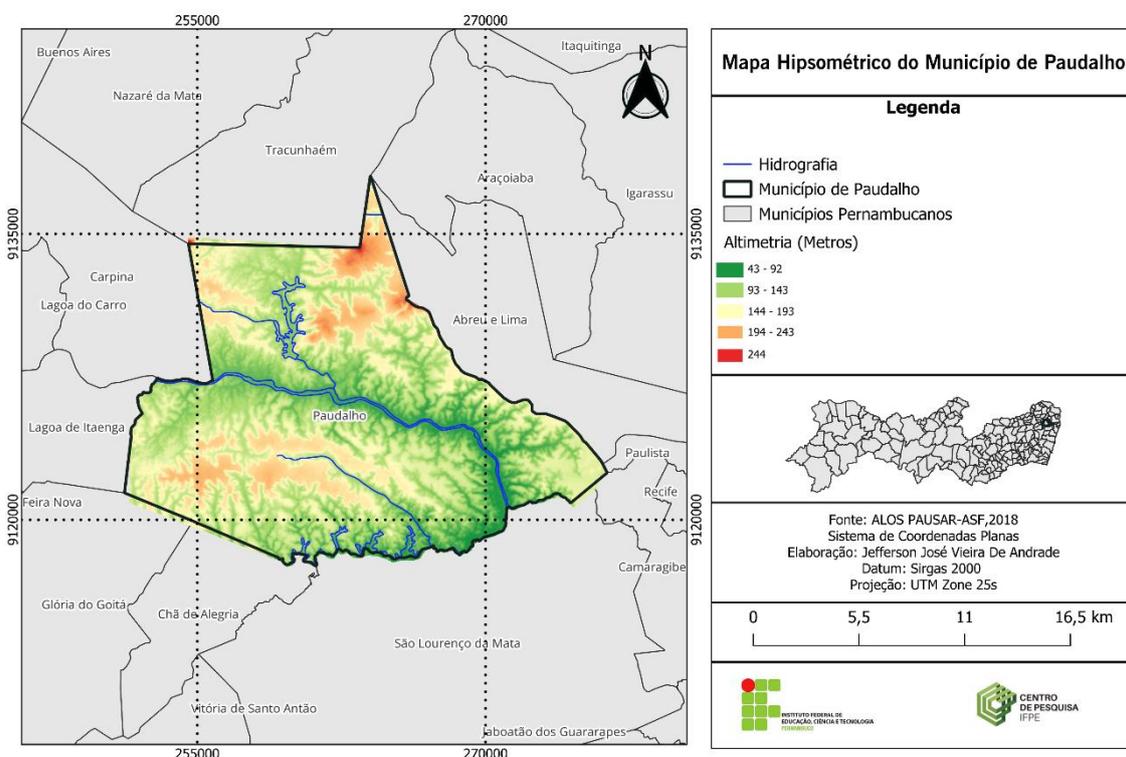
Figura 07 - Classificação Hipsométrica do Município de Paudalho -

O município de Paudalho, apresenta uma amplitude altimétrica de 198 metros, sendo a cota maior em relação ao nível do mar de 244 metros, e a menor cota correspondendo a 43 metros. Silva (2018) afirma que a análise da hipsometria oferece entendimento sobre a dinâmica do relevo da área, o que torna possibilidade de identificar fenômenos que só ocorrem em sua superfície, bem como contempla operações adequadas para a medição de altitudes e suas variações no terreno.

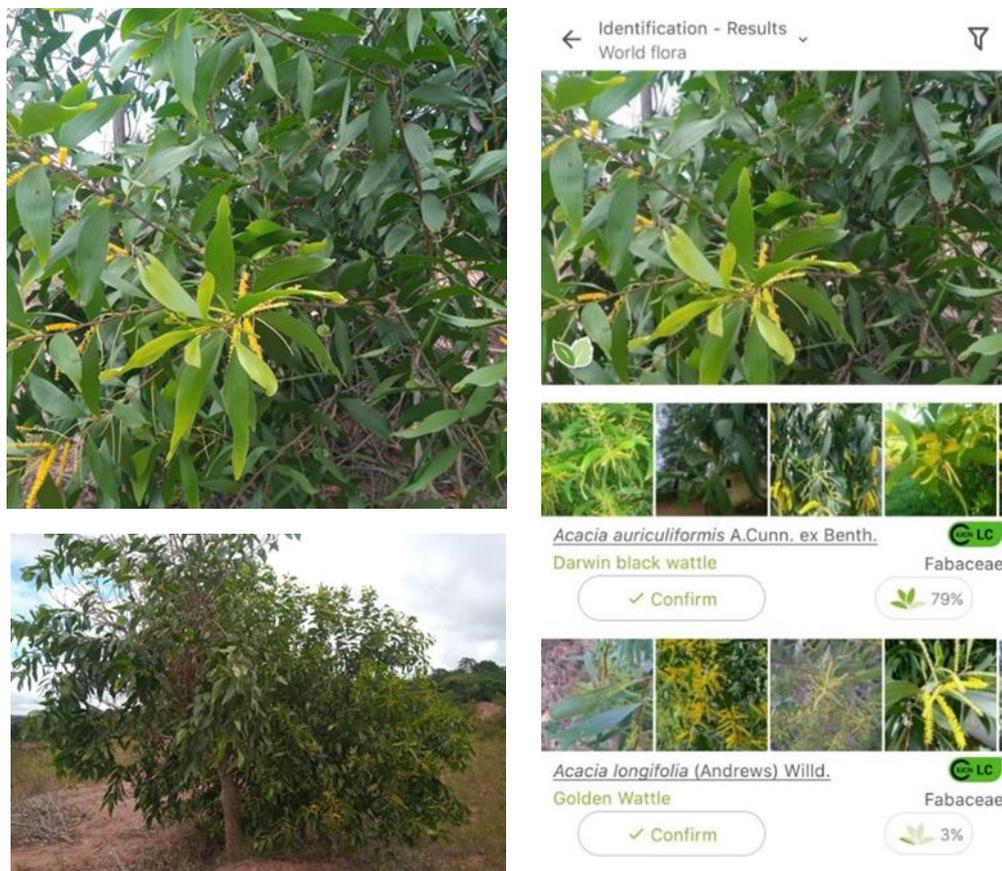
Figura 09 - Espécie invasora (*Acacia auriculiformis* A.Cunn. ex Benth.) identificada pelo sistema em visita realizada *in loco*

A ferramenta Pl@nt Net, é um sistema web e mobile ligado a um banco de dados mundial para identificação de espécies através de fotografias. Graças a essa tecnologia, foi possível realizar inicialmente o reconhecimento das espécies de duas formas: I) Para as plantas que se sabia o nome popular foram feitos registros fotográficos e o programa com base nesses dados realizou a identificação do nome científico, a nível de espécie e de família, origem de ocorrência se exótica ou nativa e o percentual de confiabilidade da identificação correta; II) Para as plantas que não se sabia o nome popular, a ferramenta forneceu as mesmas informações descritas na 1ª etapa, sendo a única diferença o fornecimento do nome popular da espécie identificada. Para ilustrar o uso do aplicativo pl@nt Net, adotou como exemplo as imagens da figura 09, que neste caso se trata de uma espécie invasora presente na área.

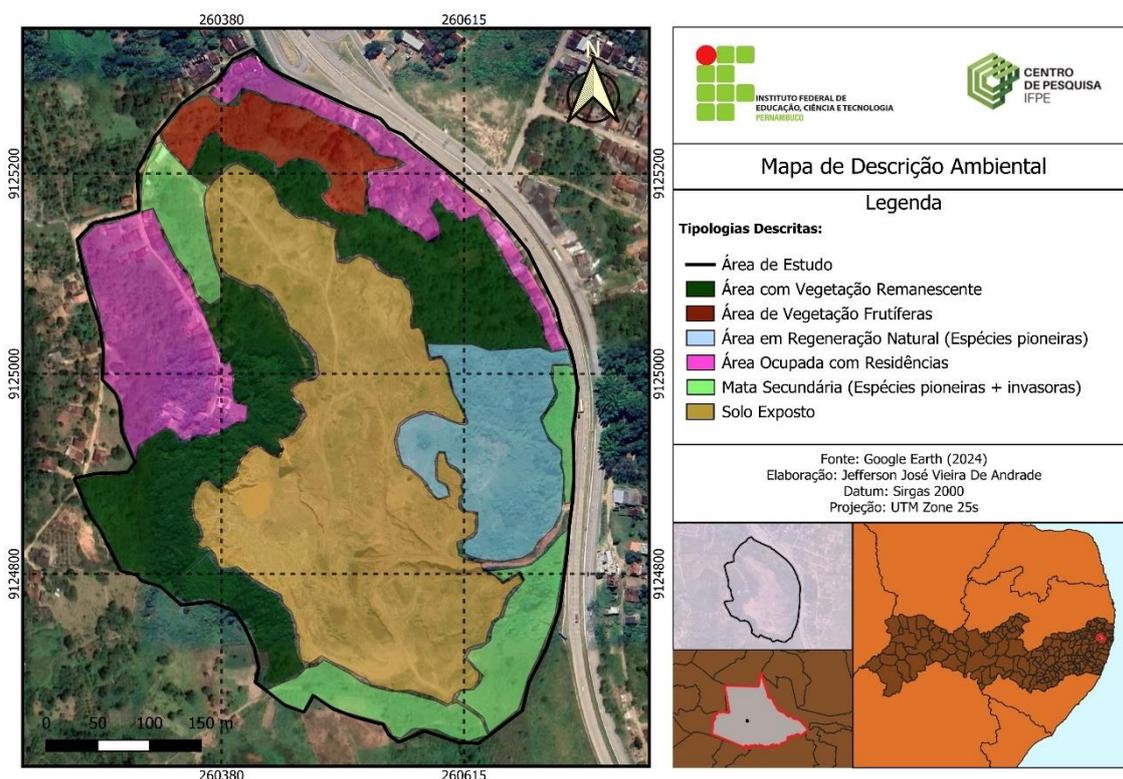
Figura 10 - Mapa de descrição ambiental da área de estudo, Paudalho-PE

Das seis tipologias a que tem maior extensão na área é a de solo exposto, que es

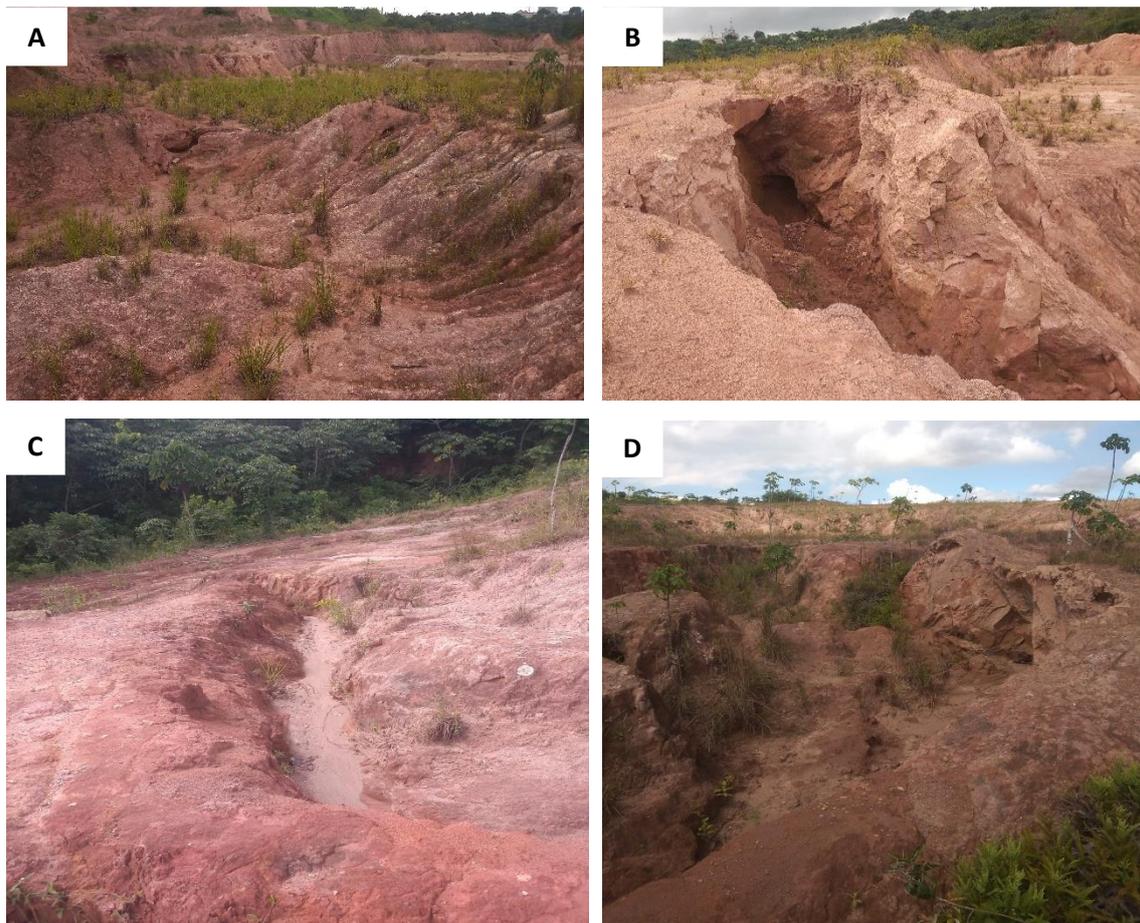
Figura 12 - Processos erosivos causadores da degradação ambiental na área de estudo, Paudalho - PE

Na área de estudo, a presença de solo exposto é a classe predominante, ocupando cerca de 37%. A extração mineral de argila causou um grande impacto no local (Figura 12), sendo agravado pela fragilidade do solo que tornou o processo de erosão mais acelerado. Isso ocorreu porque, na época, não houve o manejo correto para a extração, iniciando-se com a retirada da vegetação e, em seguida, a exploração do solo pelas empresas de cerâmica do município. Isso acarretou no processo de erosão, que evoluiu para voçorocas e ravinas, causando um dano ambiental muito grande ao sistema solo-plantas.

A supressão da vegetação nativa para a exploração mineral contribuiu para o processo de erosão com escoamento superficial, afetando o solo, com rápida

intensificação do processo erosivo. Esta atividade resultou em desabamentos e deslizamentos de materiais sólidos; a erosão progrediu para voçorocas e ravinas com um estágio de degradação bastante avançado. É possível observar nas figuras 13, 14 e 15 como o processo erosivo foi se intensificando ao longo dos anos e as consequências da degradação ambiental na área.

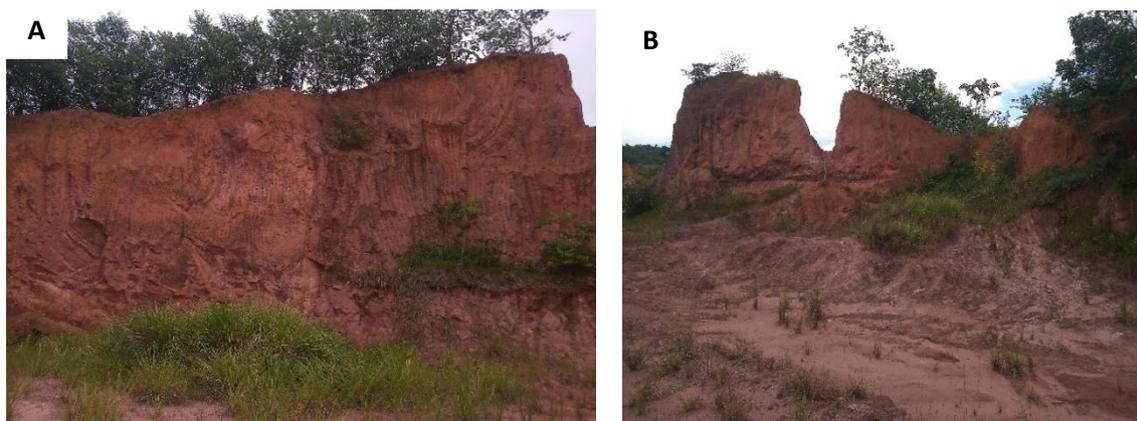
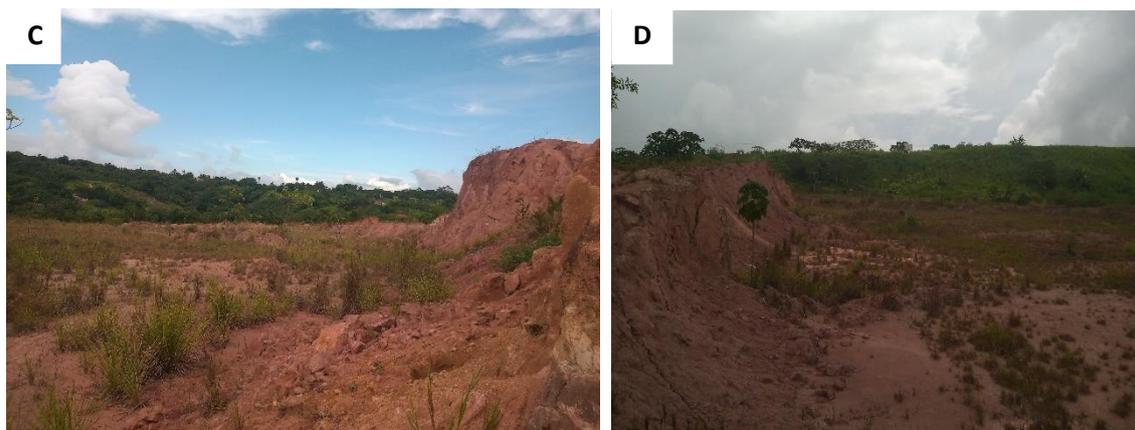
Figura 14 - Área de exploração mineral, Paudalho - PE

Nas figuras 14 A, B, C e D estão representadas algumas áreas de exploração da indústria ceramista, onde é evidente do ponto de vista da cobertura vegetal alguns resquícios de vegetação de gramíneas e arbustos de pequeno porte, nas áreas erodidas e na camada superior do solo (horizonte superficial) árvores isoladas e/ou mancha de vegetação arbórea. Independentemente do tipo de cobertura vegetal remanescente ou que se restabeleceu em alguns trechos podem ser observados os impactos, tais como os processos erosivos, voçorocas e desmoronamentos, decorrentes das áreas que perderam sua estabilidade.

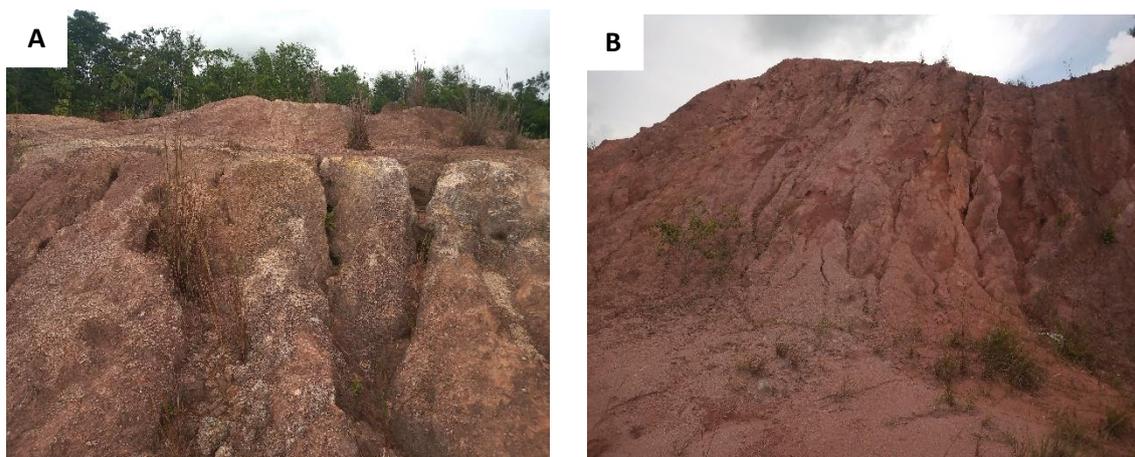
Figura 15 - Processos erosivos na área de estudo, Paudalho - PE

Nas figuras 15 A e B, destacam-se os processos erosivos resultantes da degradação na região, originados por escavações que expuseram o solo e provocaram a formação de sulcos e fissuras. Esses processos erosivos são influenciados por uma série de condicionantes, incluindo a topografia, os tipos de solo, a cobertura vegetal e as atividades antrópicas. Esses fatores tornam a erosão um fenômeno complexo e, dependendo do seu grau de evolução, pode ser de difícil compreensão (Rubira *et al.*, 2016).

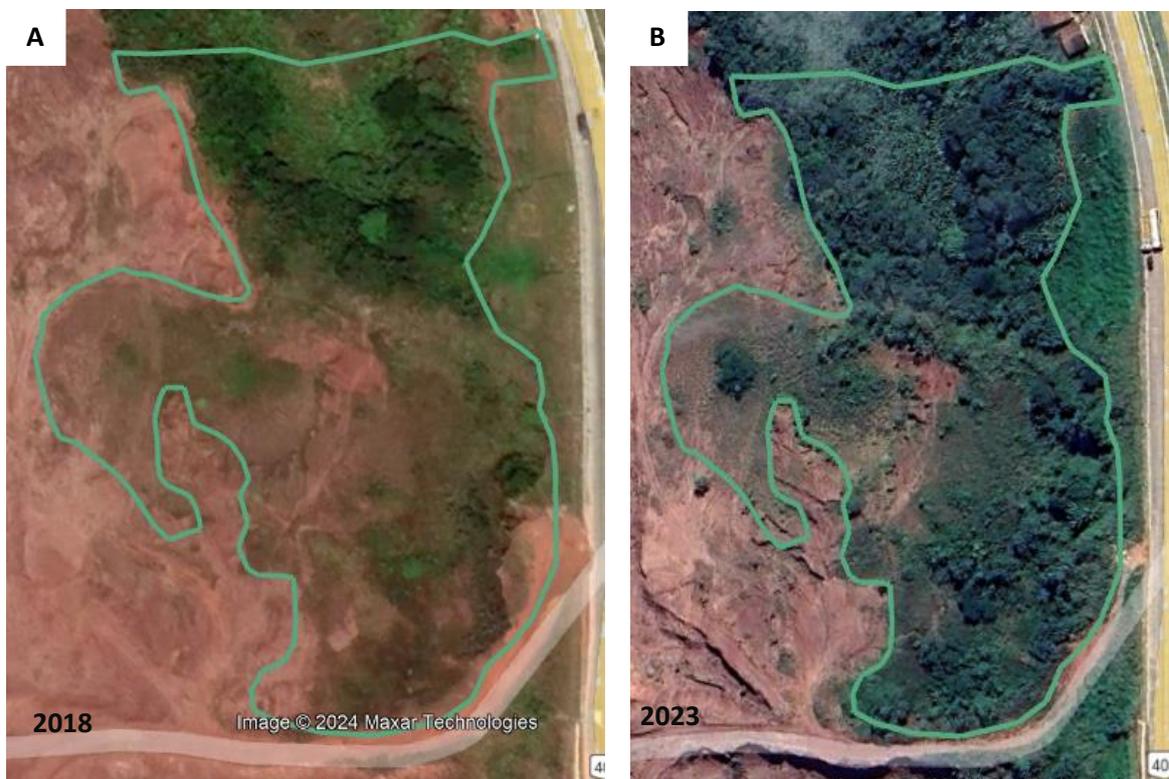
Figura 18 - Imagens históricas do processo de regeneração na área de estudo (2018 – 2023)

Ao analisar as imagens históricas fornecidas pelo Google Earth (Figura 18 A e B), observou-se uma mudança significativa na cobertura vegetal devido ao processo de regeneração natural, documentado de 2018 e 2023. Essas mudanças foram notáveis ao longo dos anos, evidenciando a evolução do ambiente. Na figura 19 A e B, é possível comprovar o avanço da regeneração natural nos dias atuais.

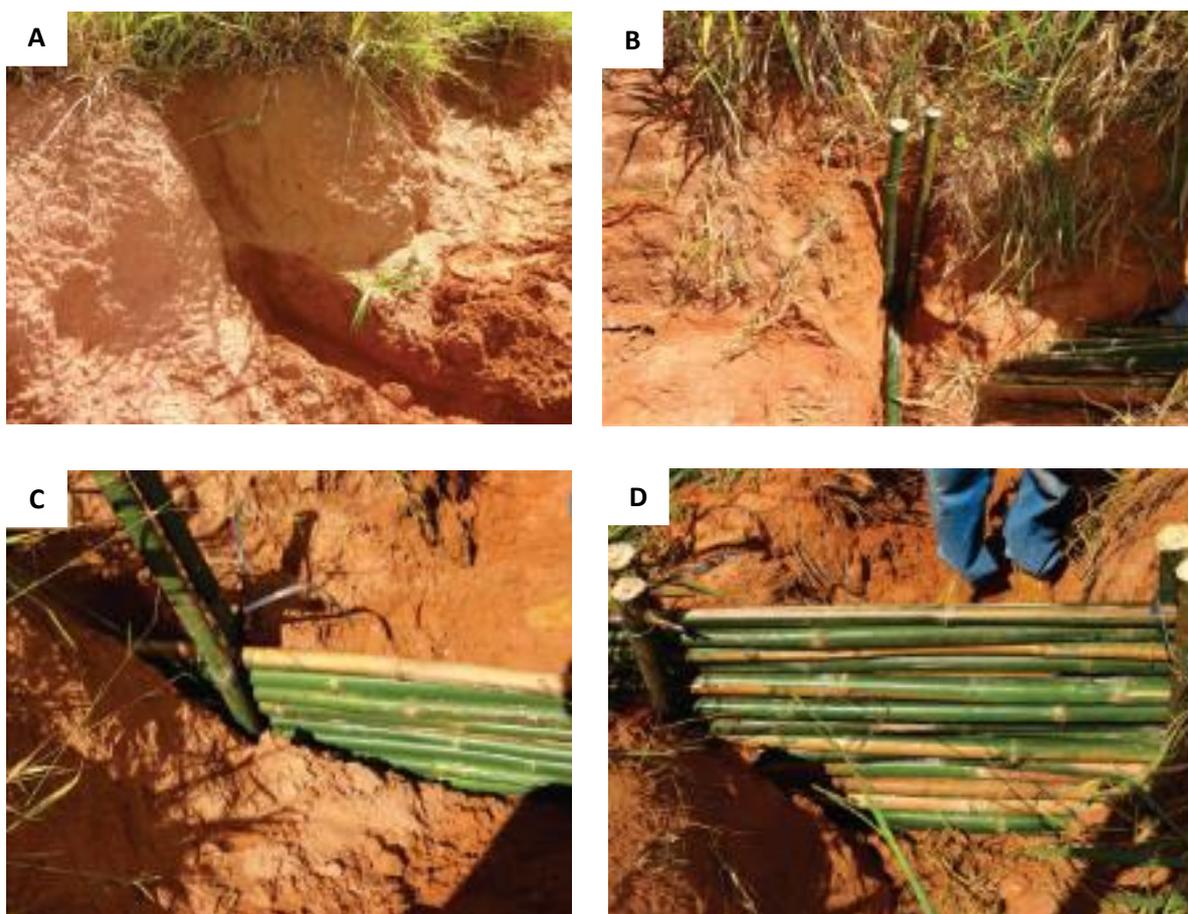
Figura 23 - Montagem das paliçadas de bambu para contenção de voçorocas

A seguir são apresentadas imagens (Figura 23 A, B, C, D) ilustrativa do trabalho de montagem para implantação das paliçadas, destinadas a estabilização de voçorocas, conforme metodologia adotada por Francisco (2014).

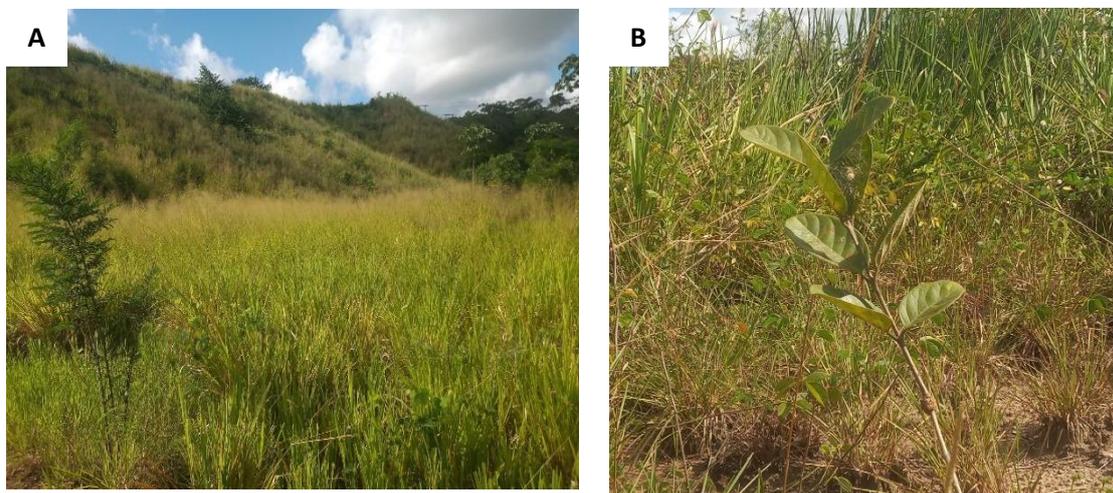
Figura 24 - Gramíneas ocorrentes na área de estudo, Paudalho – PE

área de estudo é um problema a ser solucionado, por isso há necessidade de controle dessas invasoras antes mesmo de qualquer ação de restauração que busque trazer biodiversidade.

No controle de plantas invasoras em áreas de recuperação, são adotados manejos integrados através de métodos de controles manuais, físicos, mecânicos e químicos para garantir o sucesso da restauração florestal. Embora existam diferentes métodos de controle de plantas daninhas disponíveis, os métodos químicos são os mais utilizados (Reis *et al.*, 2019; Carneiro *et al.*, 2020). De acordo com Nunes *et al.* (2018), o emprego de herbicidas exerce uma função importante para retardar ou reduzir a germinação dessas espécies. Em contrapartida é um método que leva a morte dos indivíduos regenerantes e dos polinizadores. Assim, apesar de ser bastante utilizado recomenda-se para a área de estudo o uso de outros métodos, principalmente o controle manual do tipo coroamento, por se tratar de uma área com presença de regenerantes e ter pouca extensão.

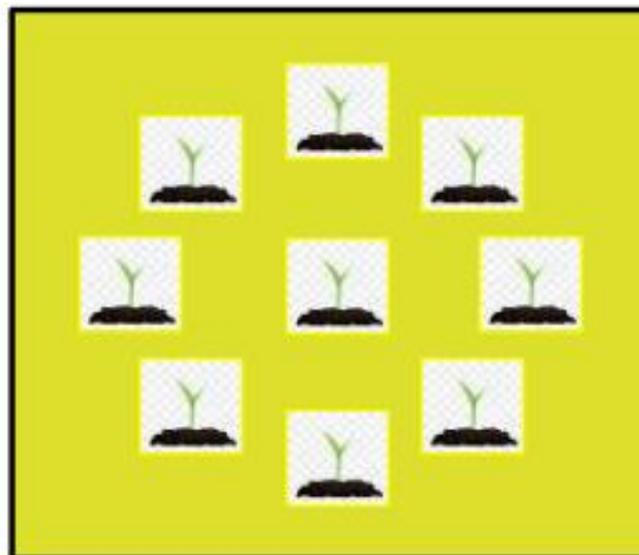
Figura 25 - Croqui do Núcleo de Anderson

Duarte (2021) ressalta que o núcleo de Anderson (1953) consiste no plantio de mudas, onde as mesmas são plantadas em grupos favorecendo a espécie central, com desenvolvimento rápido e as laterais, com desenvolvimento lento, com intuito de favorecer as condições da espécie central (Figura 25).

Os núcleos de Anderson são formados com cinco, nove ou 13 mudas com espaçamento de 0,5 a 1 metro. As mudas centrais são beneficiadas no desenvolvimento em altura e as laterais no crescimento das ramificações. A importância dessa técnica está na escolha das plantas que formarão a nova comunidade e que possibilitarão resgatar a biodiversidade local (MARTINS, 2017).

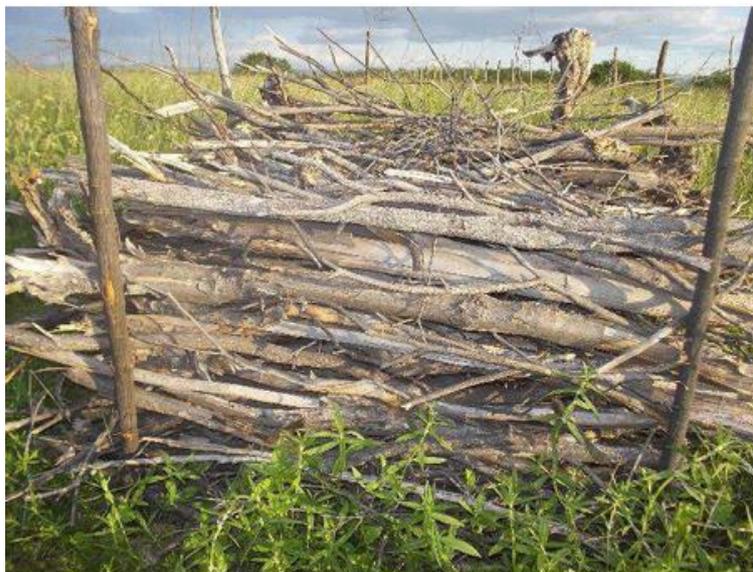
Figura 26 - Transposição de galhada instalada no núcleo de desertificação do Seridó, PB

Em seguida, se faz necessário distribuir os galhos coletados de maneira homogênea pela área de regeneração natural, evitando o acúmulo excessivo em um único local. É importante garantir que os galhos não bloqueiem completamente a luz sobre o solo, permitindo o crescimento das plântulas. Leite (2016) realizou a implementação de galharias numa área de desertificação no semiárido paraibano, utilizando o modelo citado na Figura 26. O modelo citado pelo autor pode servir de referência para a área de estudo. Por fim, depois de ser feita a transposição, é importante monitorar a evolução da regeneração natural. Para isso, deve-se perceber o surgimento de espécies nativas e ajuste na distribuição dos galhos, se necessário, para garantir que o processo de regeneração continue sem dificuldades.
