# **DESAFIOS DA GESTÃO DE OBRAS EM PROJETOS EXECUTIVOS DE GRANDE PORTE EM EMPREENDIMENTO COMERCIAL NA RMR**

## **CHALLENGES OF CONSTRUCTION MANAGEMENT IN LARGE EXECUTIVE PROJECTS IN COMMERCIAL ENTERPRISES IN RMR**

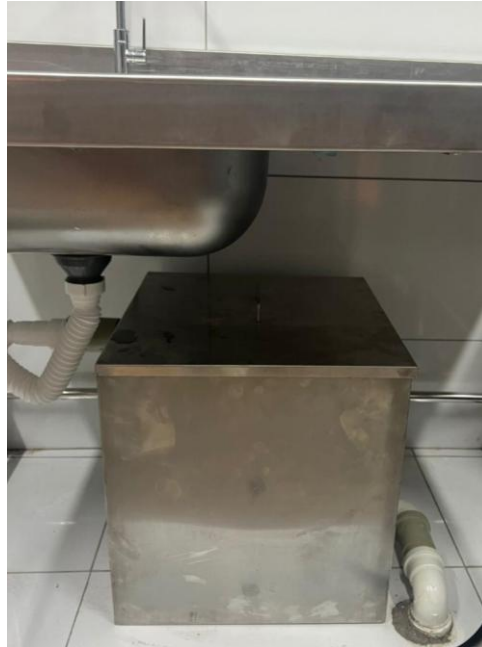
Figura 04: Caixa de gordura instalada.

Conforme as orientações do caderno técnico do shopping Riomar, todas as lojas que utilizam o sistema de esgoto do empreendimento, independentemente de ser com ou sem gordura, devem obrigatoriamente instalar caixas de gordura em aço inox dentro de suas dependências, posicionadas sob cada pia existente como mostra na

figura 04. A instalação dessas caixas, devidamente dimensionadas para o carregamento de efluentes gerados, é de responsabilidade de cada lojista.

Os problemas relacionados às caixas de gordura decorrem do mau dimensionamento e à falta de espaço adequado na marcenaria para sua instalação. Essas questões surgem, principalmente, da falta de comunicação e compatibilização entre os projetos, fazendo com que os erros sejam apenas identificados durante a execução da obra.

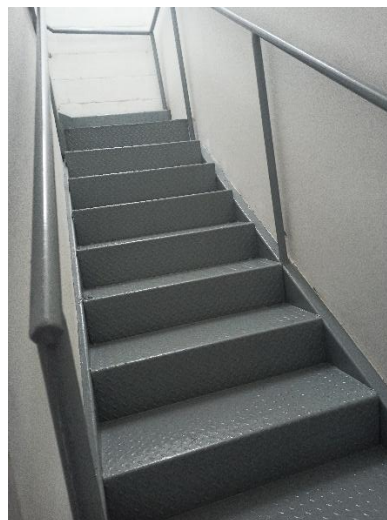
Figura 07: Escada metálica ampliada para atender exigências do CBM.

De acordo com a arquitetura do empreendimento, pode ser necessária a ampliação da área construída da loja. Nesse caso, faz-se o uso de um reforço estrutural para ampliar a área bruta locável, como, por exemplo a instalação de um mezanino, onde se utiliza estruturas metálicas (chapas, vigas) para a sua construção.

Nesse caso, é exigência do corpo técnico do shopping um cálculo de reforço estrutural adicional no qual tem que estar em conformidade com a NBR: 8800:2008 - Projeto de Estruturas de Aço e de Estruturas Mistas de Aço e Concreto de Edifícios para garantir a estabilidade e a segurança da estrutura ampliada.

A aprovação de alterações estruturais, que atende às necessidades dos lojistas e às exigências do comitê técnico, é um processo delicado que envolve considerações sobre cargas. Muitas vezes, esse trabalho apresenta falhas, como soldas mal executadas, dimensões incorretas e placas soltas, o que pode resultar em diversos problemas estruturais e arquitetônicos. Portanto, é fundamental que haja um acompanhamento técnico tanto por parte do shopping quanto dos lojistas, garantindo que o projeto seja seguido rigorosamente e com a devida qualidade.
