# REFORÇO E MONOLITIZAÇÃO DE BLOCO DE FUNDAÇÃO COM RESINA EPÓXI EM UM CONDOMÍNIO NA CIDADE DE RECIFE

O objetivo deste estudo foi analisar as técnicas de reforço de fundação utilizadas em uma edificação de concreto armado, localizada no bairro das Graças, em Recife-PE. O foco foi na recuperação e monolitização de 16 blocos de fundações de um prédio de 33 andares, considerando a perda de características mecânicas e interferência de agentes reativos, tais como, a Reação Álcali-Agregado (RAA), que causaram fissuras e deterioração das estruturas. A RAA ocorreu entre componentes reativos dos agregados e álcalis da pasta de cimento, formando um gel expansivo que comprometeu a durabilidade do concreto. O processo de recuperação estrutural dos blocos de fundação do edifício analisado incluiu a monolitização através de injeção de resina epóxi para reparar fissuras causadas pela Reação Álcali-Agregado (RAA). A técnica de monolitização melhorou a adesão e resistência das áreas fissuradas reestabelecendo a resistência à compressão e à tração dos elementos estruturais. O processo envolveu limpeza com ar comprimido, selagem com graute e injeção da resina sob pressão. A intervenção assegurou a in

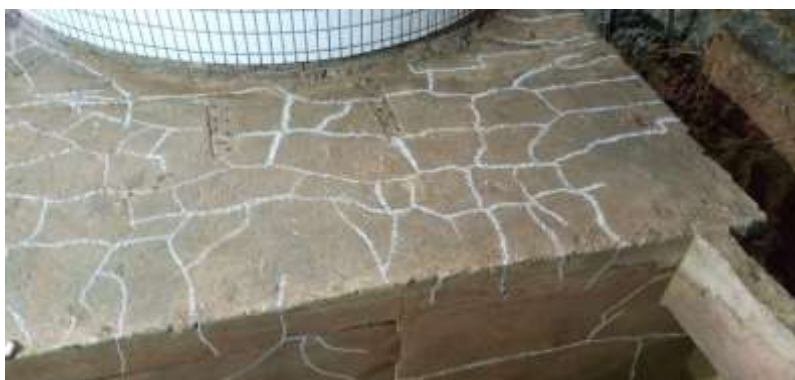
Figura 01 – Mapeamento das fissuras no bloco.

As fissuras identificadas no bloco de fundação foram ocasionadas pela Reação Álcali-Agregado (RAA). São fissuras úmidas (fator preponderante para a reação) e ativas, que tendem a aumentar com o tempo, resultando em expansão e deterioração contínua do concreto, comprometendo a integridade estrutural da fundação, se não fosse tratada adequadamente, expondo-a aos agentes agressivos.

As fissuras nos blocos variavam entre 0,2mm e 1,0mm de espessura e a profundidade era superficial, embora alguns casos nos blocos ela atravessava toda espessura do elemento estrutural.

Foram identificadas um total de 1308,00m de fissuras nos 16 blocos de fundação, tendo uma média de 81,75m por bloco. Todas estas fissuras foram marcadas e abertas para realização do tratamento com injeção de resina epóxi.

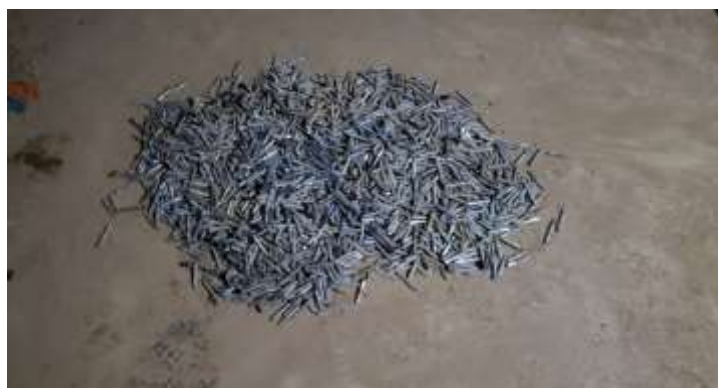
Figura 04 – Bicos de Perfuração Para Injeção de Resina

As resinas aplicadas nos 16 blocos de fundação foram através de bombas injetoras de pressão monocomponente, por meio de bicos de perfuração fixados nas laterais das fissuras.

Foram abertas as fissuras para limpeza e retirada de partículas soltas, poeiras, óleos e outros agentes contaminantes por meio de um jateamento de ar comprimido seco; após a retirada de todo este material foram seladas as fissuras superficialmente com graute (argamassa de alta resistência); os bicos foram fixados nos furos ao lado das fissuras, alternadamente, com uma distância de 15 cm a 20 cm entre eles, em furos de 8 a 12mm de diâmetro com inclinação de 45° em direção às fissuras, ao longo de toda a sua extensão.

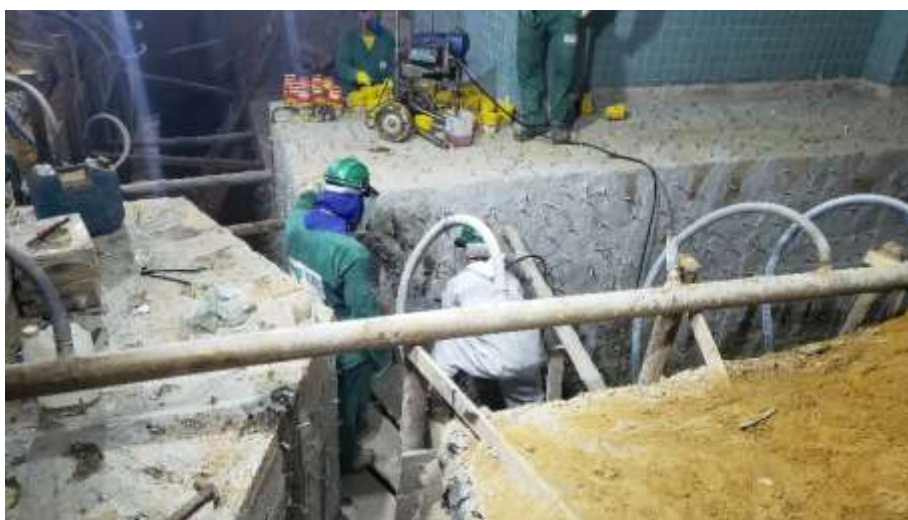
Figura 06 – Injeção de Resina Epóxi nos Blocos

O produto foi injetado nas fissuras por meio de bombas injetoras elétricas mono-componente e com pressão de injeção mínima de 100 Bar (equivalente a cerca de 10 Mpa), começando a injeção das fissuras de baixo para cima na peça estrutural; quando a resina injetada afluía no bico adjacente era vedado o bico da aplicação. Após 24h de aplicação das resinas removeram-se todos os bicos e foi realizado o apicoamento em todas as laterais dos blocos de fundação para fixação de ferragens de reforço e aumento das seções dos blocos.

Foram analisadas as técnicas empregadas na recuperação e monolitização dos 16 blocos de fundações. Por meio desta análise constatamos que, nesta obra, para execução em 2986,16 m de fissuras tratadas, o consumo total de resina epóxi foi de 1308 Kg, fazendo uma média de resina epóxi de aproximadamente 0,45 Kg/m; e a quantidade total de bicos de perfuração utilizados para preenchimento das fissuras foram 12.371,00 unidades, o que dá aproximadamente o uso de 4,50 bicos/m.
