Curso de Bacharelado em Engenharia Ambiental e Sanitária

**DIAGNÓSTICO DA MICRO E MACRODRENAGEM E MAPEAMENTO DAS
ÁREAS DE INUNDAÇÃO DO MUNICÍPIO DO CABO DE SANTO AGOSTINHO/PE**

Monografia apresentada ao Instituto Federal de Educação, Ciência e Tecnologia de Pernambuco - *campus* Cabo de Santo Agostinho, como requisito para a obtenção do título de Bacharel em Engenharia Ambiental e Sanitária.

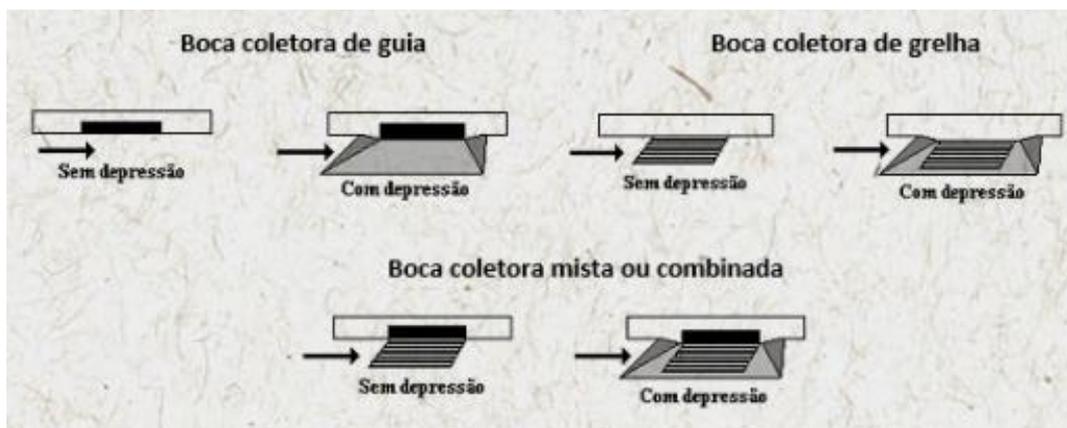
Figura 1 – Classificação das bocas coletoras.

As bocas de lobo que compõem o sistema de microdrenagem são classificadas em três tipos diferentes: boca de lobo de guia, boca de lobo de grelha, mista ou combinada (Funasa, 2016)

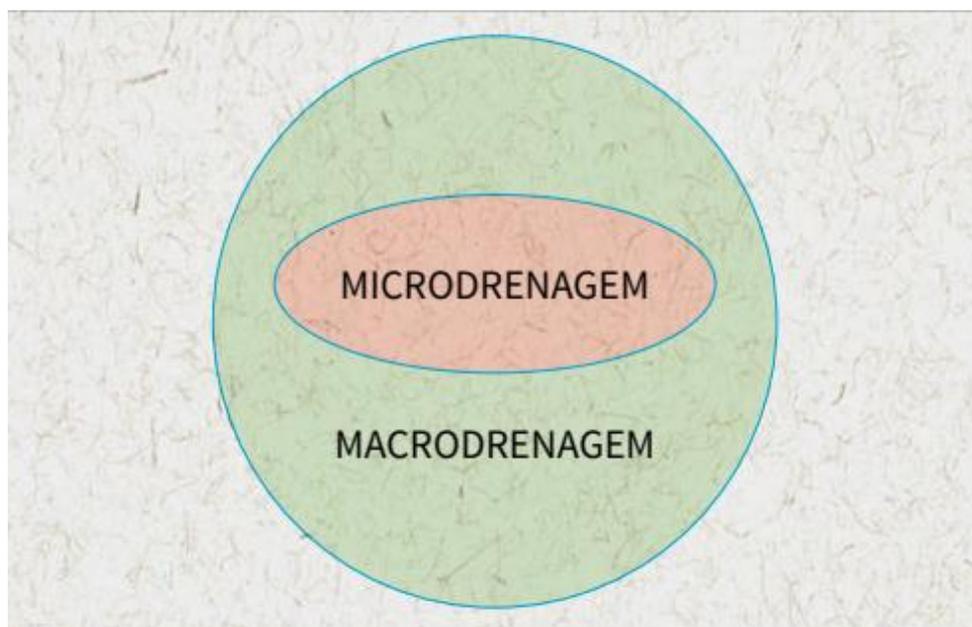
Figura 2 – Sistema de drenagem Urbana e Manejo de Águas Pluviais.

Já o sistema de macrodrenagem, é formado por canais abertos ou fechados, reservatórios, galerias e tubulações com diâmetro mínimo de 1,0 m, responsáveis por receber a vazão originada de um conjunto de redes de microdrenagem ou de contribuições diretas ao longo de seu percurso (ADASA, 2023). De modo geral, a macrodrenagem inclui a microdrenagem, conforme exposto na Figura 2.

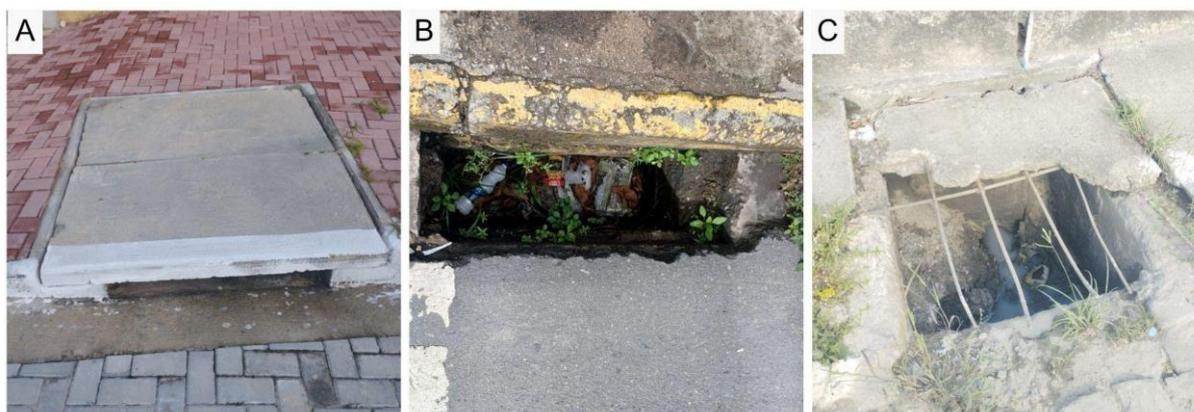
Nesse contexto, a Figura 4A apresenta as bocas coletoras conservadas, a Figura 4B representa as bocas coletoras obstruídas e a Figura 4C representa as bocas coletoras danificadas as condições das bocas coletoras encontradas nos distritos do Cabo de Santo Agostinho, que possibilita a identificação dos problemas no sistema de drenagem da cidade.

Figura 4 – Situação das bocas coletoras: (A) Conservada; (B) Obstruída e danificada; (C) Danificada com descarte de efluente.

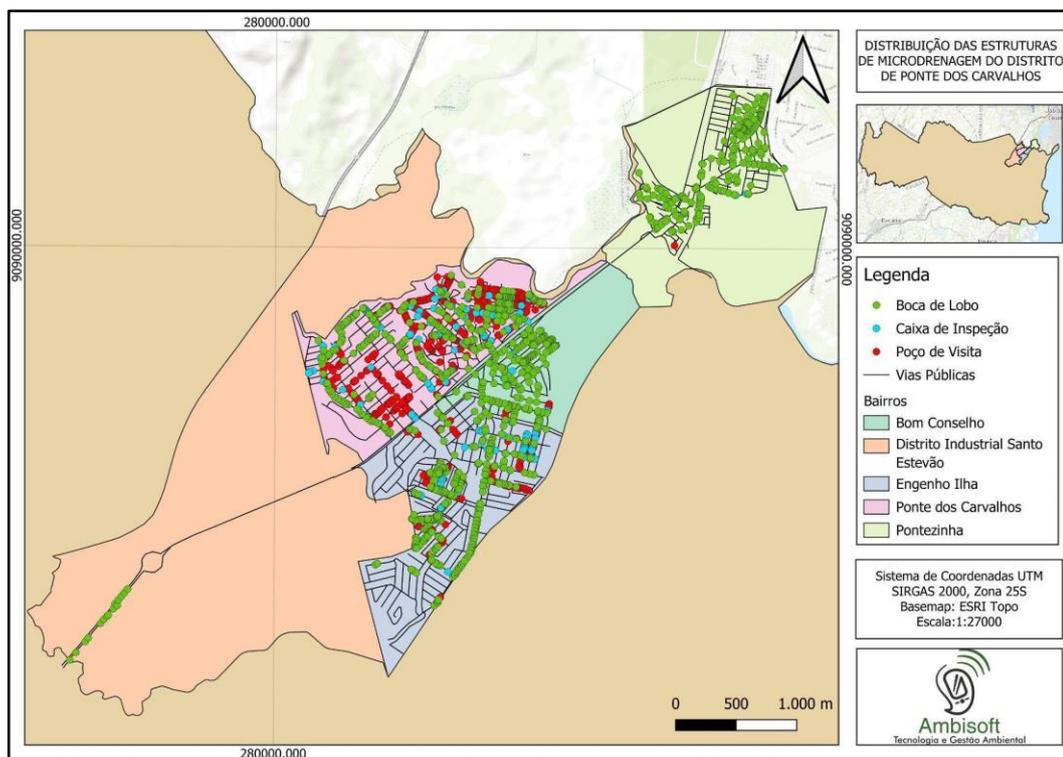
Na Figura 6 é possível observar de forma detalhada a distribuição de bocas de lobo, poços de visita e caixas de inspeção no distrito de Ponte dos Carvalhos.

Figura 6 – Distribuição espacial dos elementos da microdrenagem no distrito de Ponte dos Carvalhos.

A apresentação visual do mapa de Ponte dos Carvalhos revela que, de um total de 1.015 bocas coletoras, sendo 57,14% desse total em bom estado de conservação, sem apresentar danos visíveis que possam comprometer a segurança da população ou prejudicar a funcionalidade hidráulica. No entanto, 20,69% das bocas de lobo estão obstruídas por resíduos sólidos urbanos, acúmulo de areia ou vegetação, o que também foi observado nos distritos Santo Agostinho e Ponte dos Carvalhos. O bairro Pontezinha teve destaque em relação às bocas de lobo das estruturas danificadas, liderando com um total de 30,7% e 35,2% obstruídas.

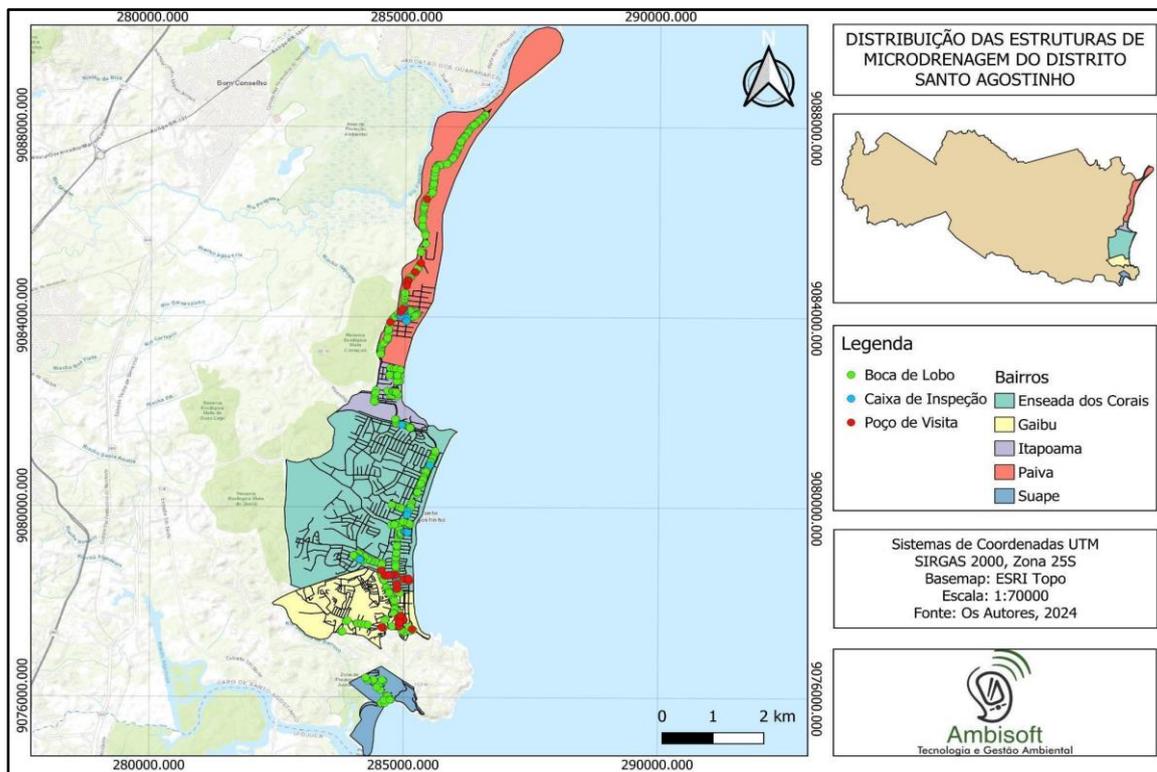
No distrito de Santo Agostinho foram mapeadas 627 bocas coletoras distribuídas nos cinco bairros, conforme representa a Figura 7.

Figura 7 – Distribuição dos elementos de drenagem no distrito de Santo Agostinho.

No distrito, as bocas de lobo danificadas também apresentaram algum tipo de avaria na tampa de concreto. No bairro de Suape, foi constatado o maior percentual de bocas coletoras danificadas. Assim como verificado no estudo de Aniceto *et al.* (2024) no município de Abreu e Lima/PE, neste trabalho também foram identificadas estruturas de drenagem com entrada obstruída pela presença de resíduos sólidos, como garrafas PET, sacos plásticos e casca de coco, resíduos característicos do fluxo constante de usuários da praia que realizam o descarte de forma irregular.

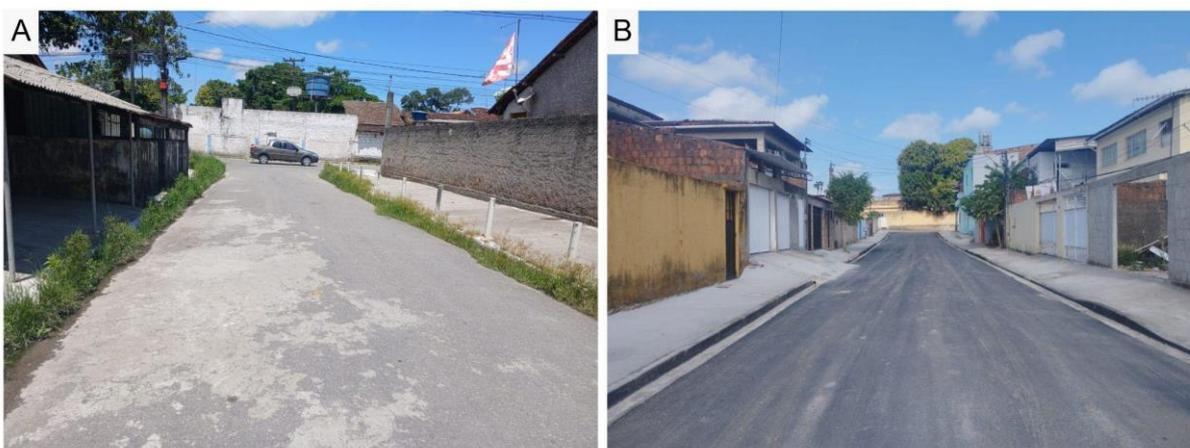
Nesse cenário, a Figura 8 ilustra determinadas vias públicas com pavimentação no município, destacando a presença de sarjetas obstruídas com vegetação (Figura 8A) e uma rua recentemente pavimentada sem bocas coletoras (Figura 8B), circunstâncias que favorecem a ocorrência de alagamentos nesses locais.

Figura 8 – Vias públicas urbanas. (A) Sarjetas obstruídas, (B) Ausência de bocas coletoras em rua recém pavimentada.

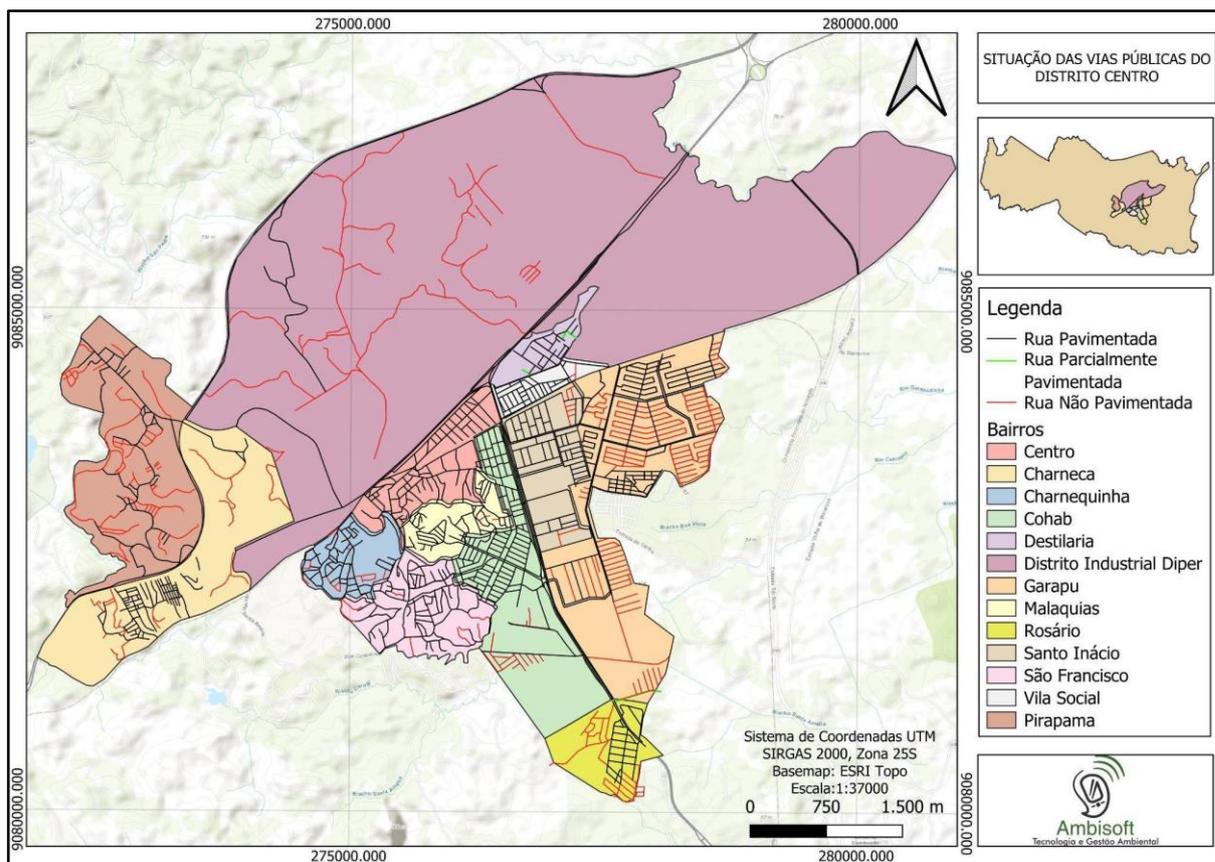
No distrito Sede, foi observado um total de 193,37 km de vias públicas com algum tipo de pavimentação, com predominância do tipo de pavimento asfáltico (Figura 9).

Figura 9 – Situação das vias públicas do Distrito Sede.

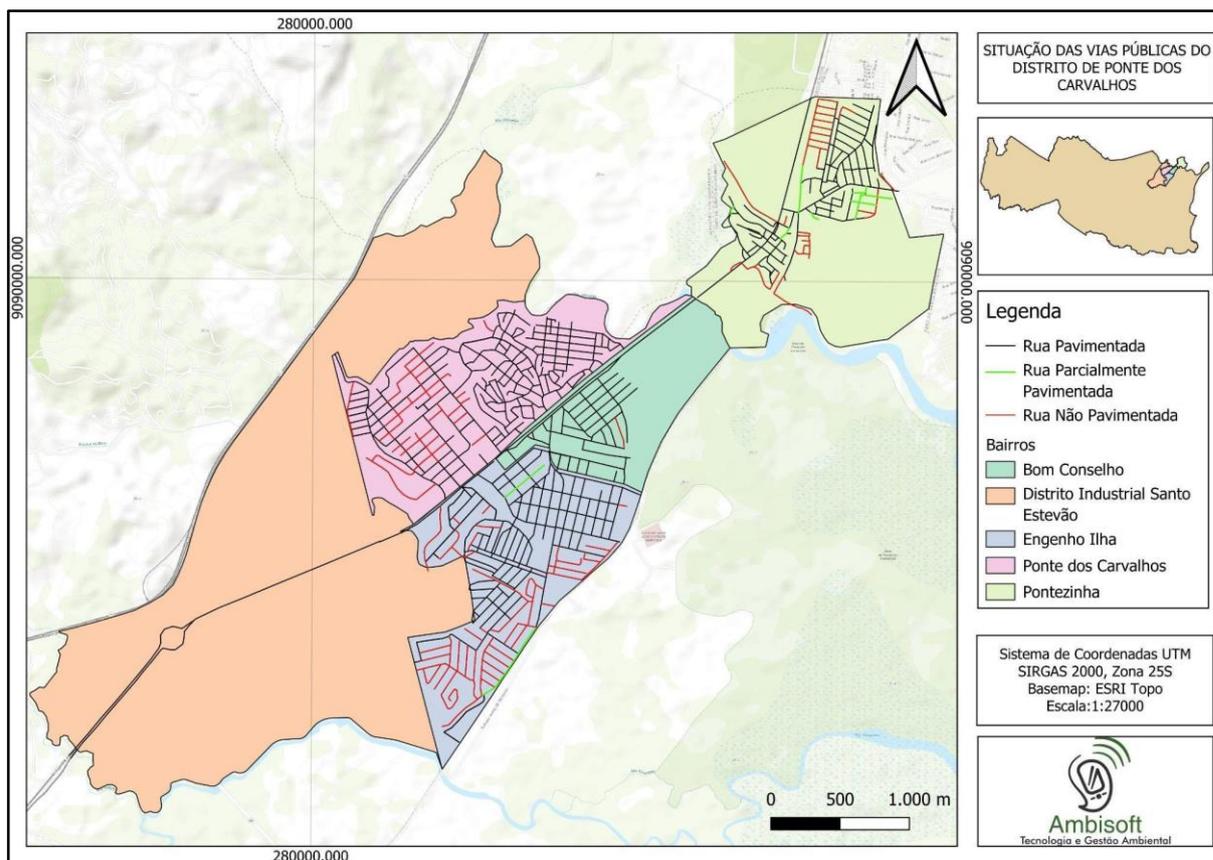
A mesma situação foi constatada no distrito Ponte dos Carvalhos, com a presença de 81,55 km de extensão de vias públicas pavimentadas (Figura 10). Essa realidade das vias públicas, apesar de refletir melhorias em seu revestimento e indicar progresso na infraestrutura local, pode afetar a infiltração das águas pluviais, pois as vias pavimentadas tornam-se impermeáveis, dificultando a infiltração das águas pluviais no solo, como ocorre em áreas não pavimentadas, ou seja, nas ruas de terra, que é o caso das vias do distrito Santo Agostinho.

Figura 10 – Situação das vias públicas do Distrito de Ponte dos Carvalhos.

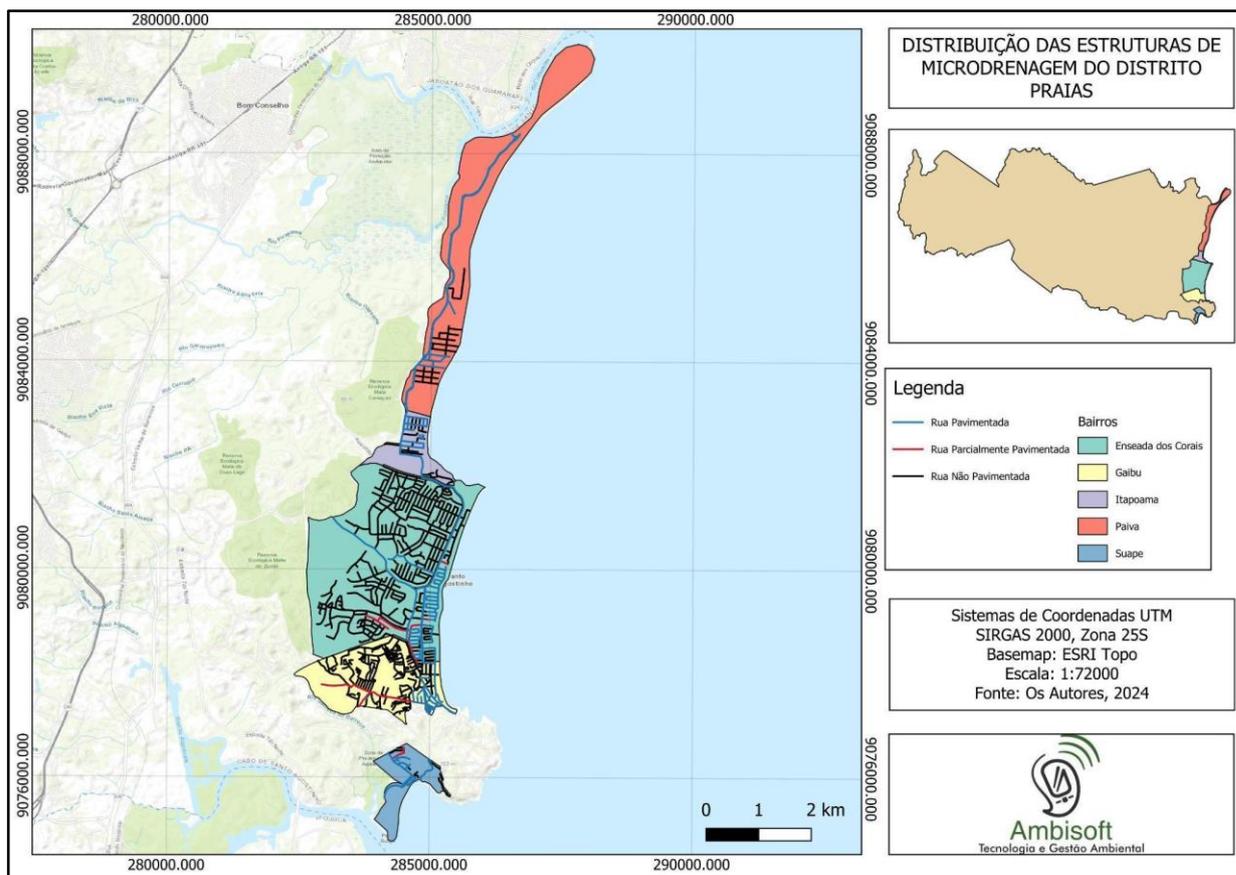
Já no distrito Santo Agostinho, região litorânea do município, conforme representado na Figura 11, houve predominância das vias públicas não pavimentadas, liderando com um total de 97,49% de ruas sem nenhum tipo de pavimento, o que apresenta vantagens para a infiltração natural da água pluvial no solo e menor sobrecarga no sistema de drenagem, pois uma parte da água será absorvida pelo solo reduzindo o acúmulo de água.

Figura 11 – Situação das vias públicas do Distrito de Santo Agostinho.

Ademais, essa realidade pode trazer desafios para a locomoção da população em períodos chuvosos e excesso de poeira em períodos secos, que pode afetar negativamente a saúde, trazendo desconfortos a população. Portanto, percebe-se que é fundamental realizar a pavimentação desses locais adotando alternativas sustentáveis como o pavimento permeável como blocos intertravados, concreto poroso ou asfalto drenante.

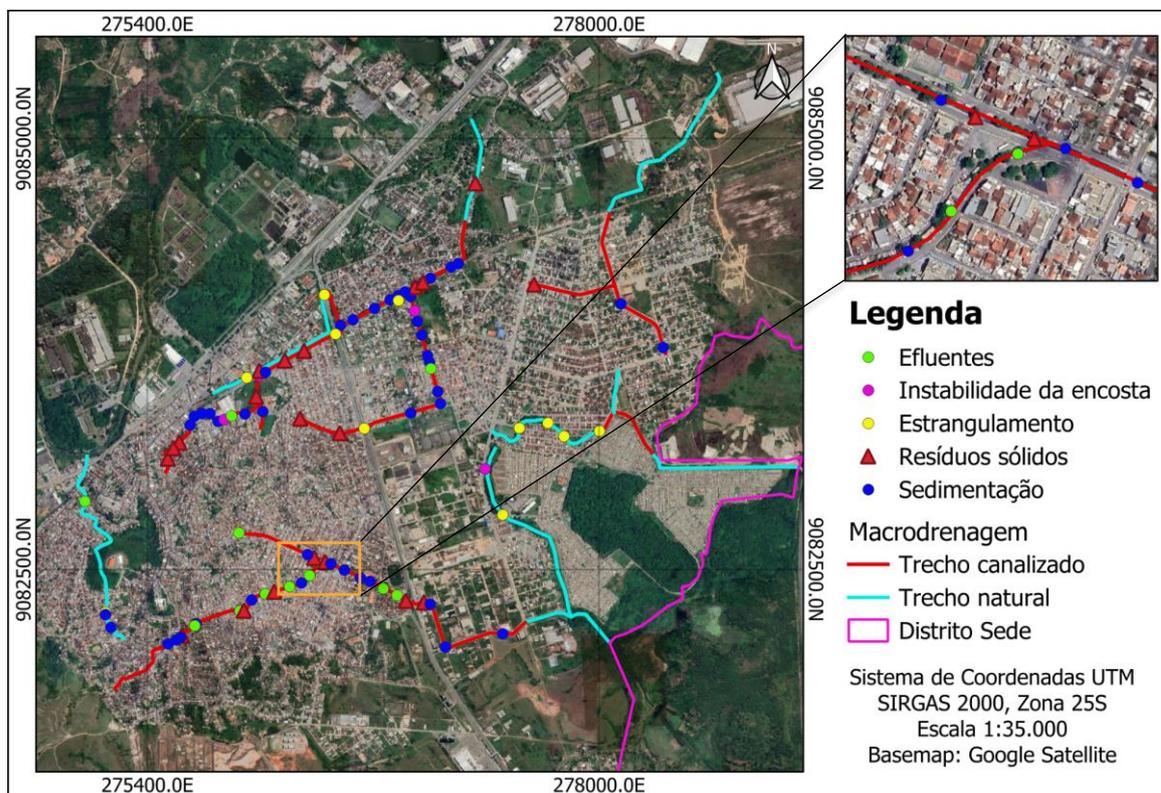
Figura 12 – Macrodrenagem do Distrito Sede.

A macrodrenagem do Distrito Sede é formada por um total de 7,7 km de trechos naturais e 10,2 km de trechos canalizados (Figura 12). O diagnóstico realizado identificou diversas questões ambientais e estruturais na área. Assim, foram localizados 10 pontos de descarte irregular de efluentes, indicando problemas no manejo dos resíduos líquidos.

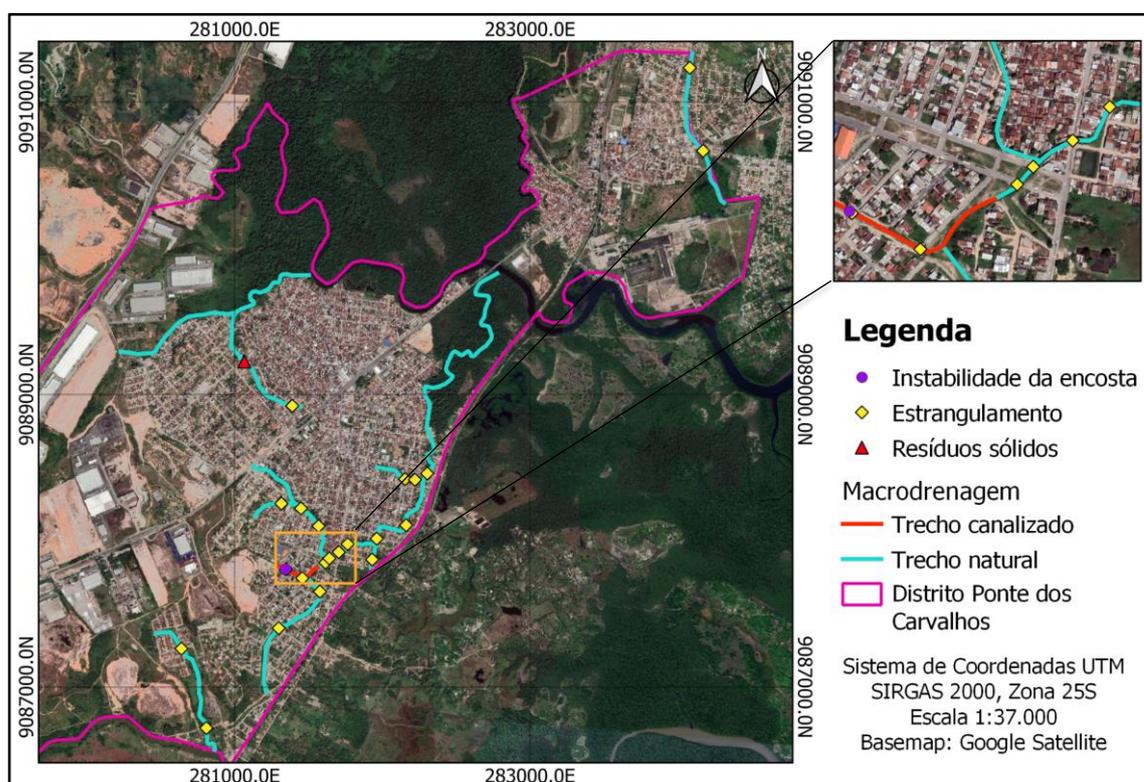
O diagnóstico da macrodrenagem permitiu identificar que o distrito de Ponte dos Carvalhos possui uma extensão de 11,0 km de canais sem nenhum tipo de modificação artificial, os quais são caracterizados como leitos naturais (Figura 13). Em contraste, apenas 0,3 km da de canal é modificado artificialmente contando com a impermeabilização ou retificação.

Figura 13 – Macrodrenagem do Distrito de Ponte dos Carvalhos.

A análise detalhada da extensão total dos canais, possibilitou a observação e identificação da presença de 21 pontos de estrangulamento, que são áreas onde há uma redução da capacidade de escoamento da água. Além disso, o levantamento identificou 1 ponto de descarte irregular de resíduos sólidos e 1 ponto de instabilidade da encosta, caracterizado por irregularidades nas margens ao longo da extensão do canal, conforme apresentado na Figura 13.

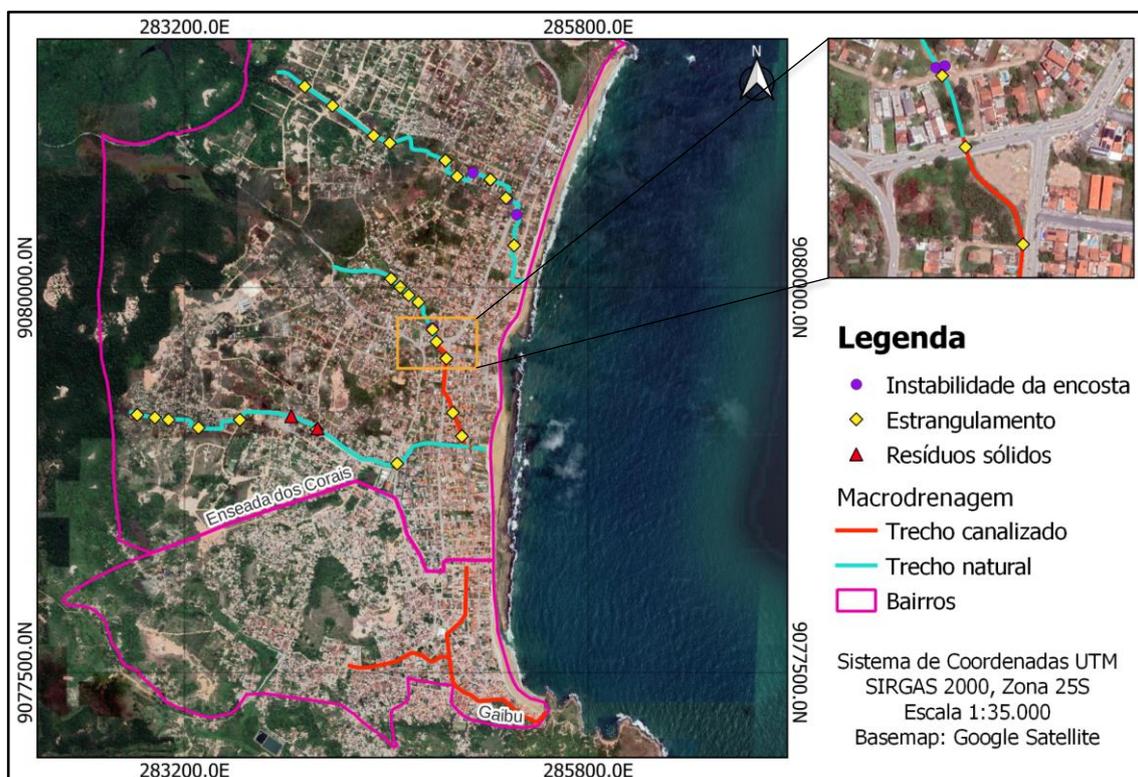
instabilidade da encosta ao longo da extensão do canal foram identificados, conforme exposto na Figura 14.

Figura 14 – Macrodrenagem do Distrito de Santo Agostinho.

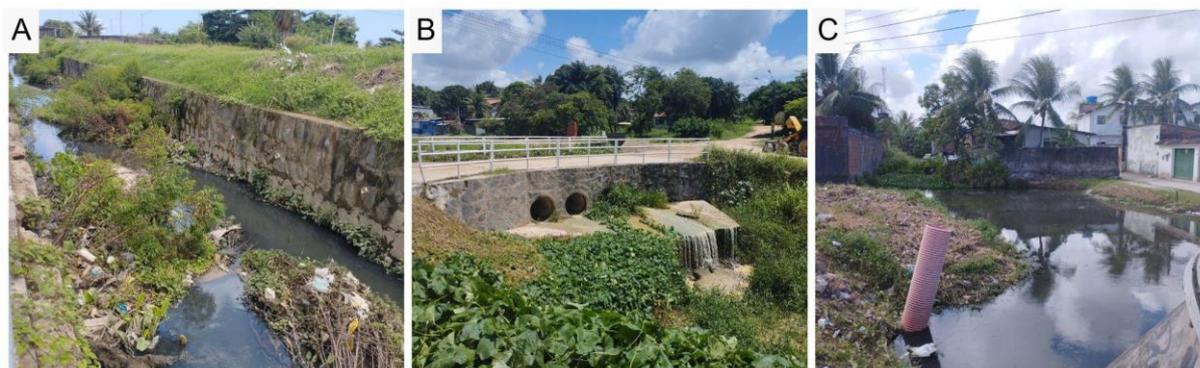
Diante disso, a Figura 15 ilustra os principais problemas encontrados nos canais de macrodrenagem do município, incluindo descarte inadequado de resíduos sólidos (Figura 15C), estrangulamento (Figura 15B) e instabilidade da encosta do canal natural, causando a sedimentação e assoreamento do canal (Figura 15A), fatores que contribuem com a recorrência de inundações na região.

Figura 15 – Situação dos canais de macrodrenagem. (A) Distrito Sede; (B) Distrito Santo Agostinho; (C) Distrito Ponte dos Carvalhos.

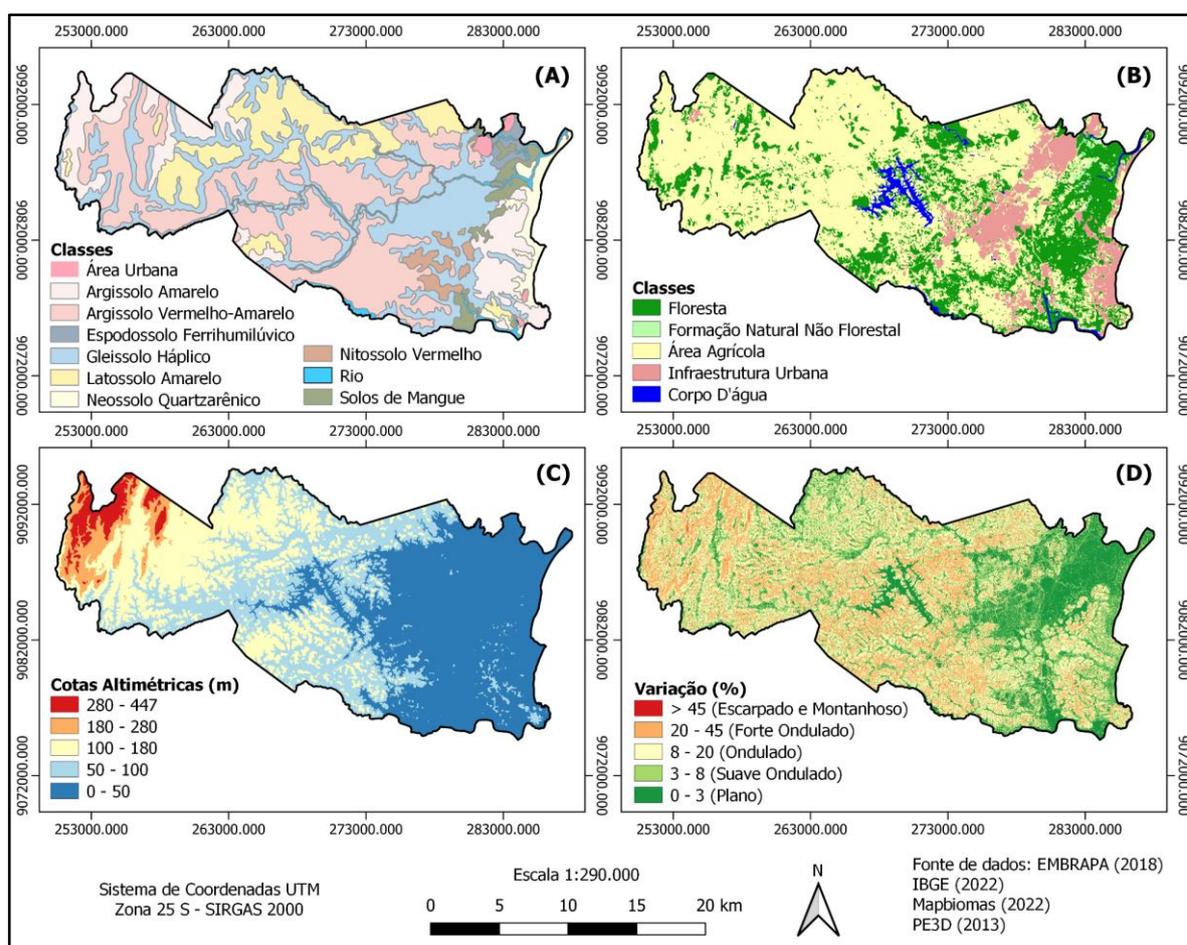
A partir da análise dos critérios estabelecidos (Figura 16), foi possível identificar os tipos de solos predominantes na área de estudo. Os principais solos encontrados foram o argissolo vermelho-amarelo (31,9%), que se caracteriza por ser um solo moderadamente drenado, e o latossolo amarelo (13,7%), que apresenta alta permeabilidade, permitindo a infiltração rápida da água (Embrapa, 2021).

Figura 16 – Variáveis que influenciam na suscetibilidade à inundação. Pedologia; (B) Uso e ocupação do solo; (C) Hipsometria; (D) Declividade.

Além desses, conforme representado na Figura 16, também foi identificado o gleissolo háptico (29,0%), um solo com características hidromórficas, ou seja, que se forma em áreas de encharcamento permanente ou temporário, sendo propenso ao acúmulo de água em sua superfície. A tipologia também foi identificada no estudo realizado por Gomes *et al.* (2020).

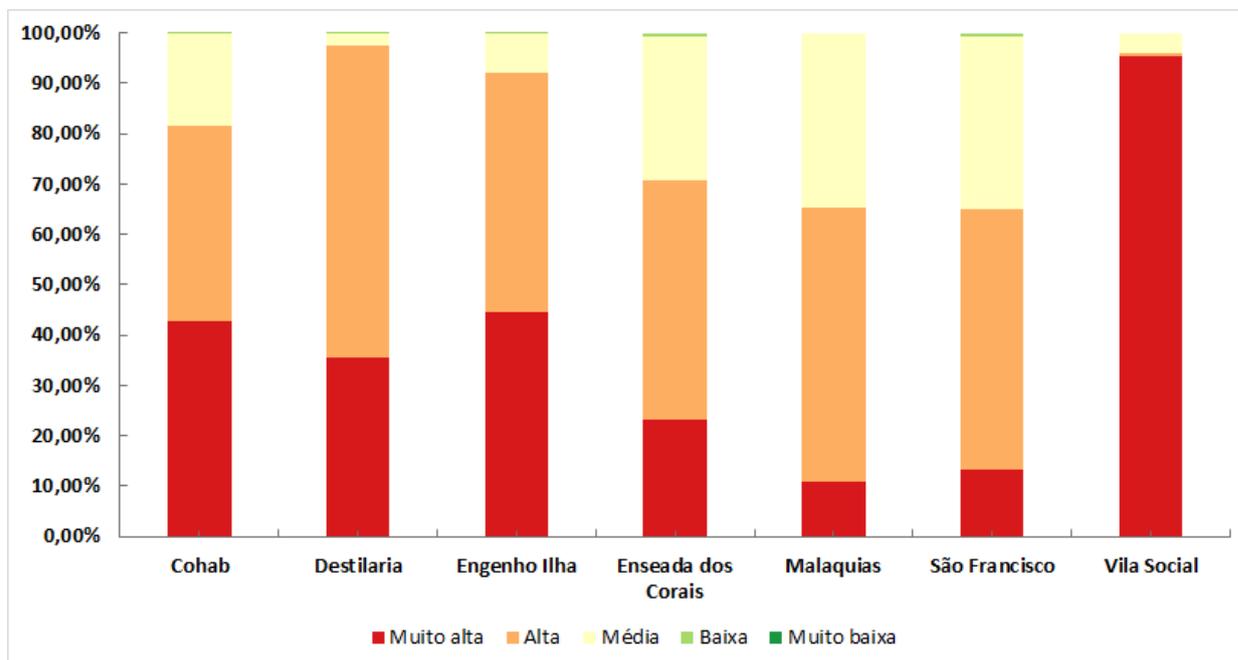
Conforme exposto na Figura 18, o bairro Vila Social se destacou quanto ao grau de suscetibilidade à inundação, com aproximadamente 100% da área com suscetibilidade muito alta para a ocorrência desse evento, o que pode estar relacionado a declividade do local que foi caracterizado como plana. Situação semelhante ocorreu no bairro Engenho Ilha, com aproximadamente 45% da área caracterizada com grau de suscetibilidade muito alta à inundação.

Figura 18 – Vulnerabilidade à inundaç o nos bairros estudados.

A  rea com suscetibilidade muito alta a inundaç es foi significativa, abrangendo 95,51% da  rea total do bairro Vila Social, que foi classificado com um grau muito alto (Figura 16). Isso significa que praticamente toda a regi o est  exposta a s rios impactos em caso de precipitaç es intensas, o que pode resultar em inundaç es frequentes, danos a im veis, destruiç o de infraestruturas e, em casos mais graves, riscos   vida da populaç o mais vulner vel.

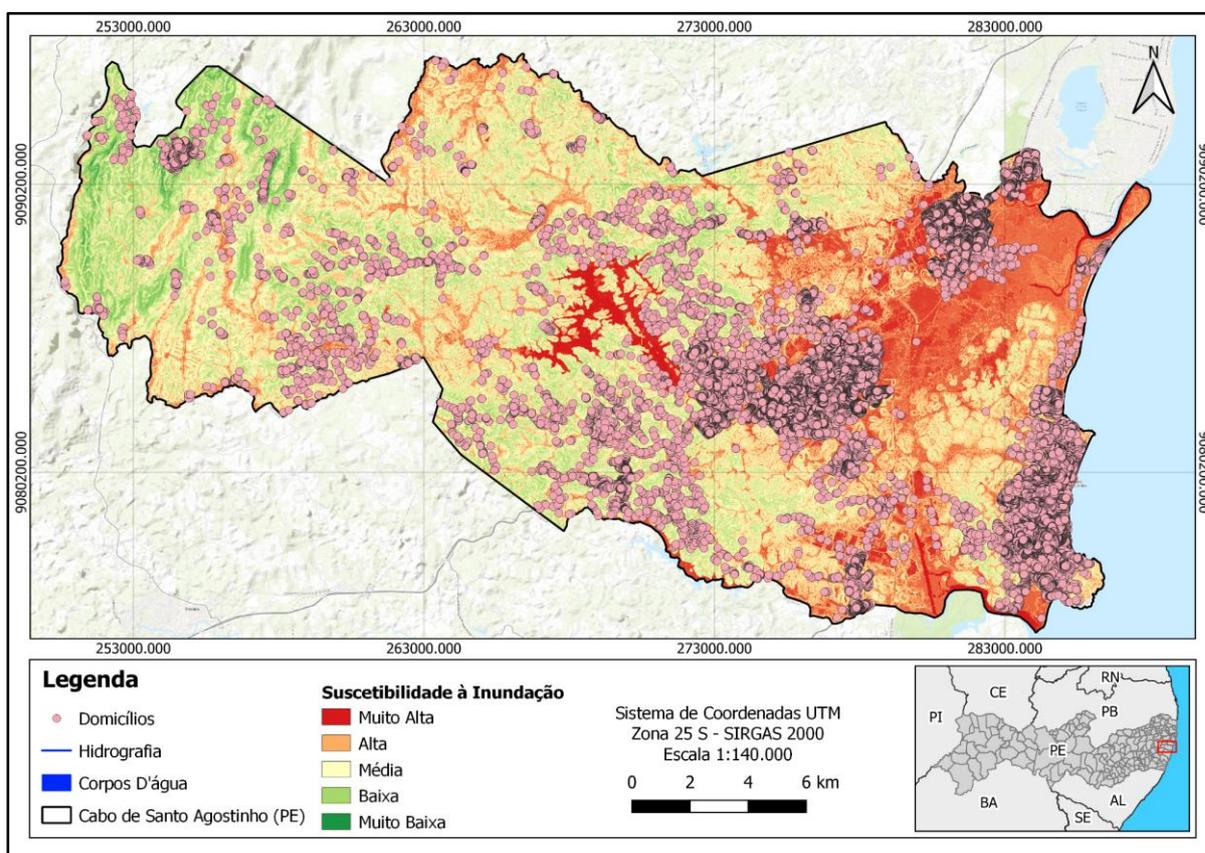
De acordo com dados de domic lios do IBGE (2022), percebe-se no mapa que aproximadamente 42.842 domic lios est o localizados em  reas com grau de suscetibilidade muito alta   inundaç o. Esses domic lios est o situados em regi es que, devido   sua topografia, infraestrutura deficiente ou outros fatores, est o altamente suscet veis a inundaç o em caso de chuvas intensas.

Figura 19 – Domicílios em situação de risco à inundação.

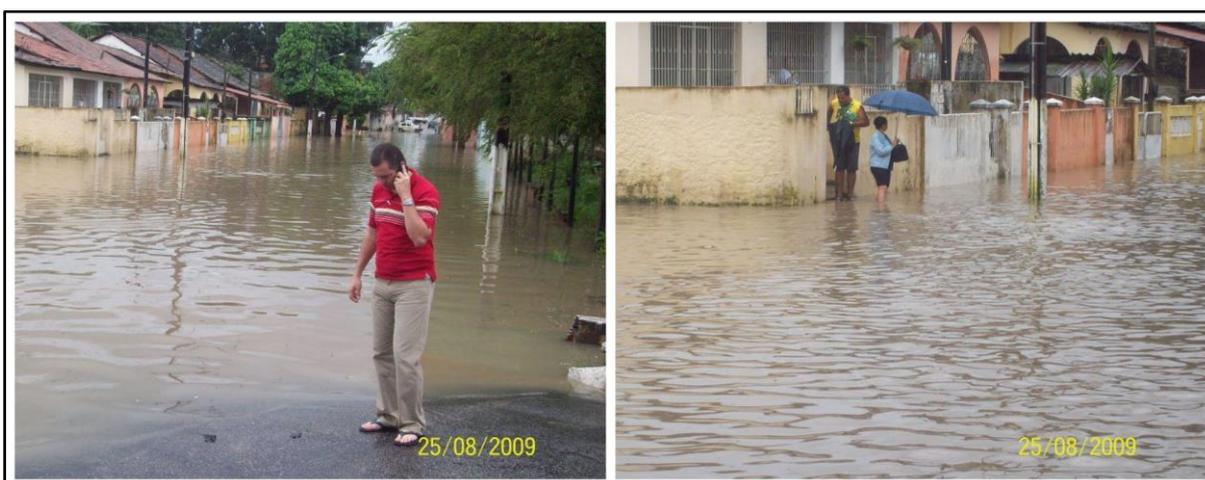
Figura 20 – Inundação no bairro Destilaria.

No município ocorreram alguns eventos de inundação nos períodos de chuvas intensas (Figura 20). Com base nas informações expostas em portais eletrônicos, no ano de 2009, vários bairros do município foram atingidos por episódios de inundação (Diversos [...], 2009).

Um dos bairros afetados foi o bairro da Destilaria, que está representado no mapa de inundação elaborado como uma das áreas de suscetibilidade muito alta para

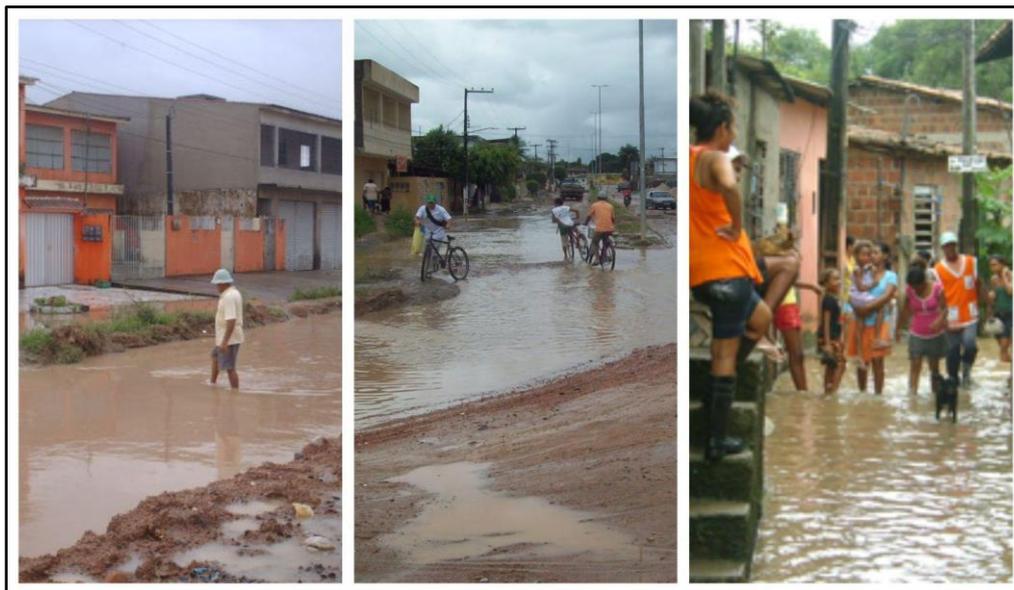
Figura 21 – Inundação nos Bairros Garapu e São Francisco.

Além disso, no mesmo período do ano, eventos semelhantes ocorreram nas localidades da Vila Claudete, loteamento Garapu e no bairro São Francisco (Figura 21).

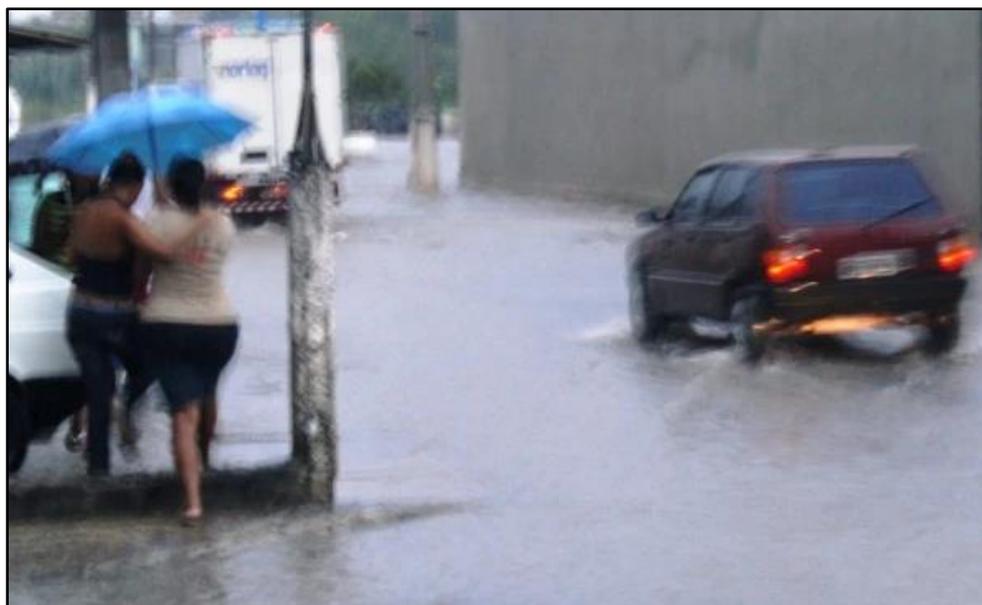
Figura 22 – Inundação de 2010 no bairro Pontezinha.

Em 2010, moradores do bairro Pontezinha também enfrentaram problemas associados à inundação das ruas (Figura 22). Segundo relatos para o blog Portal do Cabo, as inundações tiveram contribuição da negligência do poder público municipal (Portal Cabo, 2010).

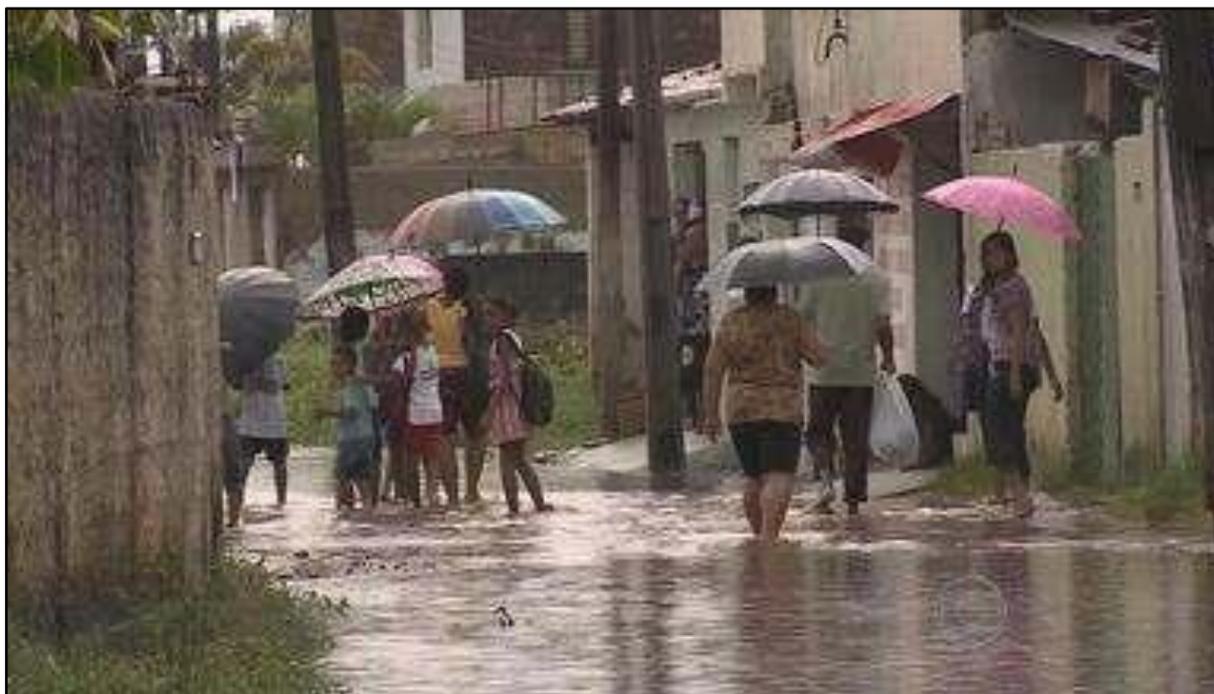
Figura 23 – Inundação de 2013 no bairro Pontezinha.

A situação aconteceu novamente em 2013, moradores do bairro Pontezinha voltaram a enfrentar problemas associados à inundação das ruas assim como representado na Figura 23 (Globo Play, 2013).

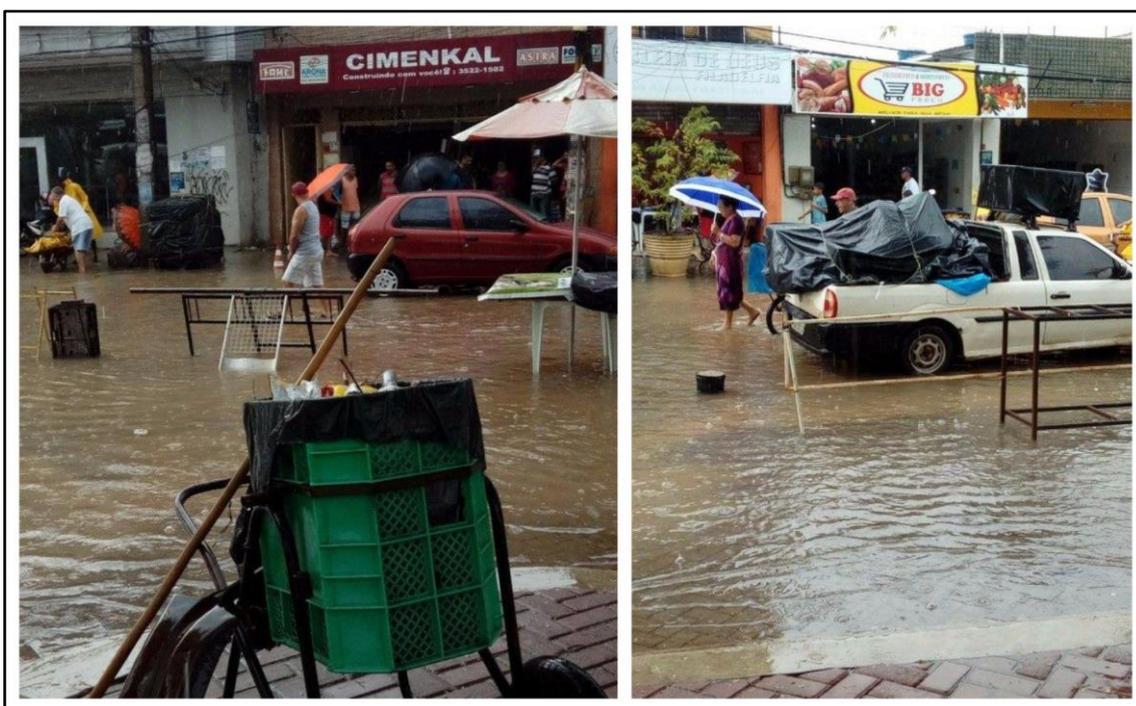
Em 2017, os transtornos causados pelas inundações também foram registrados, destacando as ocorrências de inundação em várias áreas do município, dentre elas os bairros Ponte dos Carvalhos e Centro. Na Figura 24, é possível observar ruas inundadas no bairro de Ponte dos Carvalhos. Segundo o SIM Notícias (2017), houve relatos dos comerciantes locais que as canaletas de drenagem urbana local estavam obstruídas.

Figura 24 – Inundação no bairro Ponte dos Carvalhos.

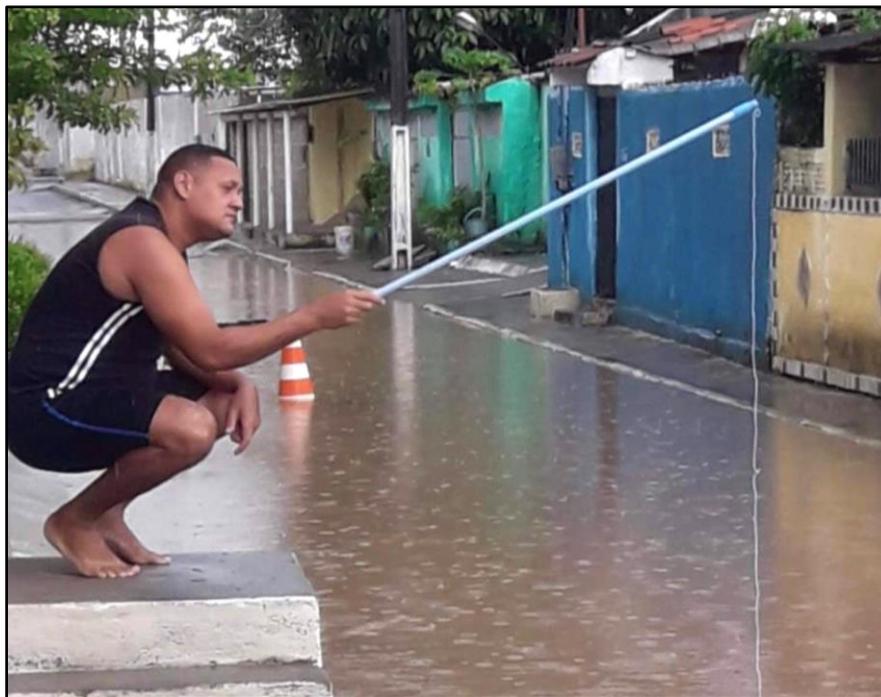
Figura 25 – Inundação em Pontezinha.

Em 2020, a situação se repete, mais uma vez em Pontezinha, dessa vez, em uma tentativa de protesto, o morador simulou uma pescaria em meio à inundação conforme exposto na Figura 25.

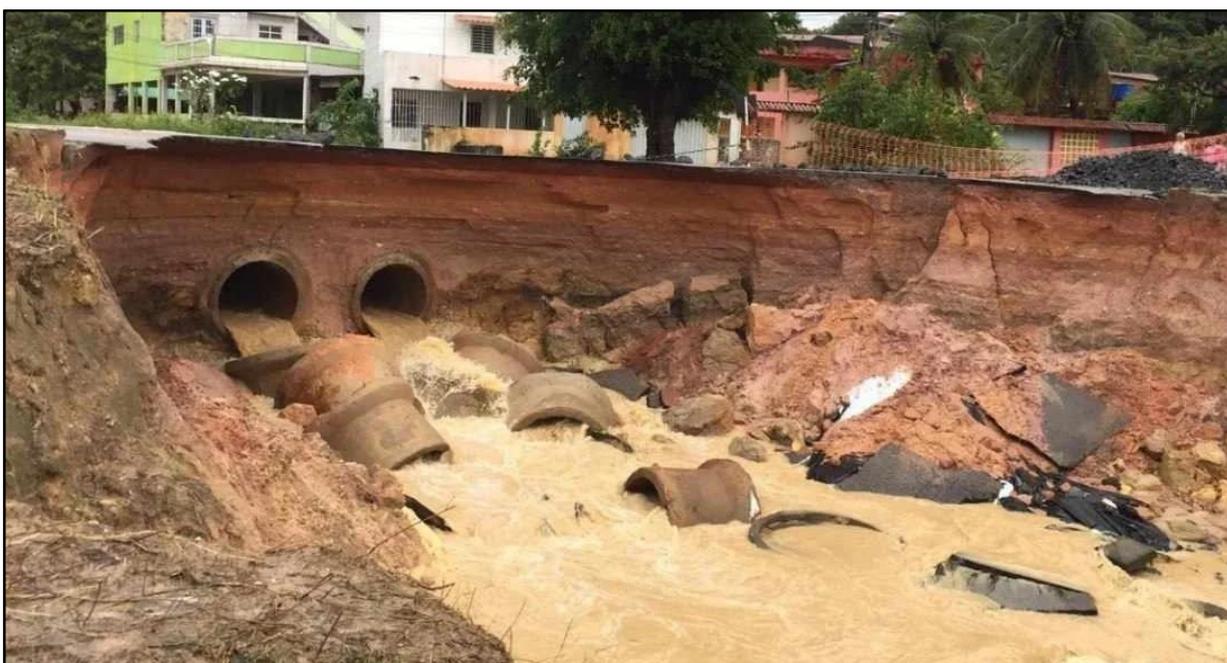
No ano de 2021, mais um episódio associado às fortes chuvas no município resultou na formação de uma cratera na rodovia PE-028 (Jornal do Comercio, 2021), que dá acesso à praia de Gaibu, conforme ilustra a Figura 26.

Figura 26 – Formação de cratera na PE-028 em Gaibu.

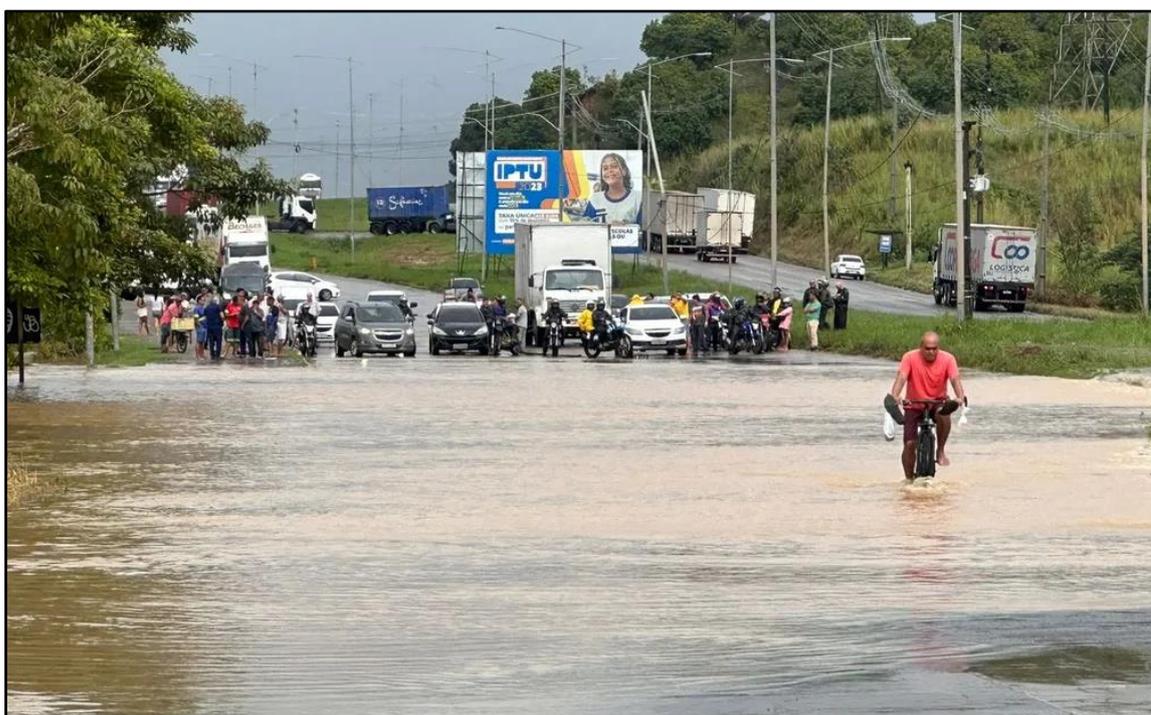
Figura 27 – Inundação no trecho da BR-101.

Baseado nas informações disponíveis no Diário de Pernambuco (2023), no ano de 2023 também foram registradas situações de inundação. O caso retratado na Figura 27, ocorreu no trecho da BR-101, resultando em vários transtornos no trânsito aos veículos e moradores da localidade. De acordo com as informações, esse evento ocorreu devido ao grande volume de água das chuvas (Diário de Pernambuco, 2023), o que causou o transbordamento do Rio Gurjaú.

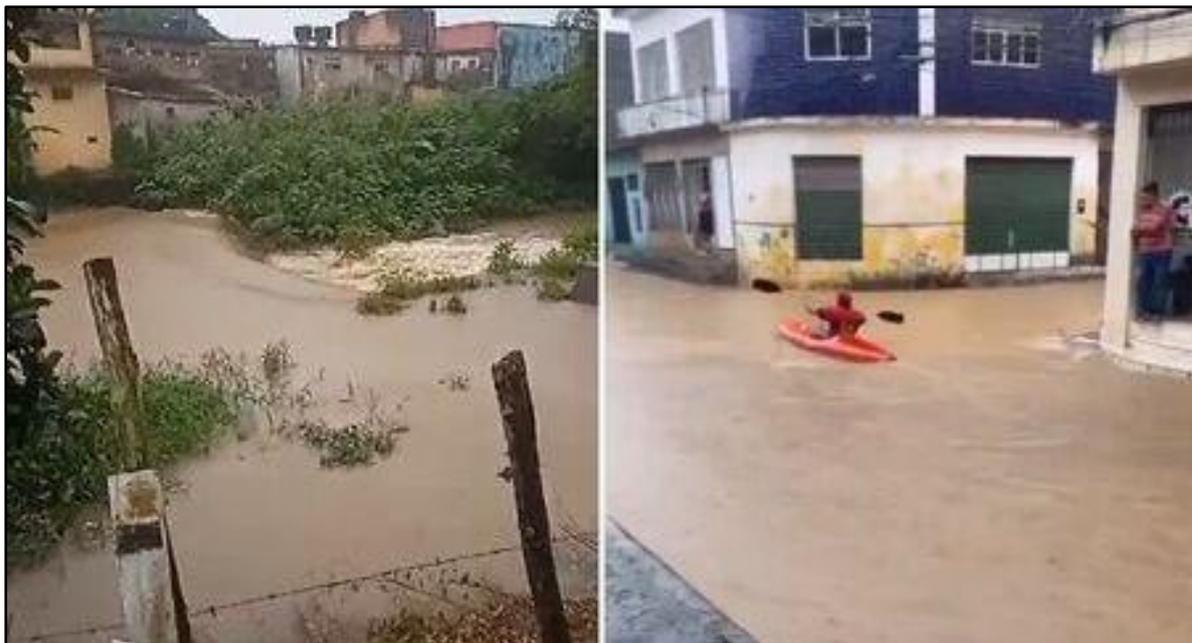
Figura 28 – Inundação no bairro São Francisco.

Além disso, no mesmo ano também foram registrados eventos de inundação no bairro São Francisco, localidade também pertencente ao município. De acordo com as informações disponíveis no Portal Folha de Pernambuco (2023), foi acumulado um total de 122,59 mm de chuva em 24 horas, resultando em inundações no bairro, conforme exposto na Figura 28.
