Curso de Bacharelado em Engenharia Ambiental e Sanitária

**DIAGNÓSTICO DA MICRO E MACRODRENAGEM E MAPEAMENTO DAS
ÁREAS DE INUNDAÇÃO DO MUNICÍPIO DO CABO DE SANTO AGOSTINHO/PE**

Monografia apresentada ao Instituto Federal de Educação, Ciência e Tecnologia de Pernambuco - *campus* Cabo de Santo Agostinho, como requisito para a obtenção do título de Bacharel em Engenharia Ambiental e Sanitária.

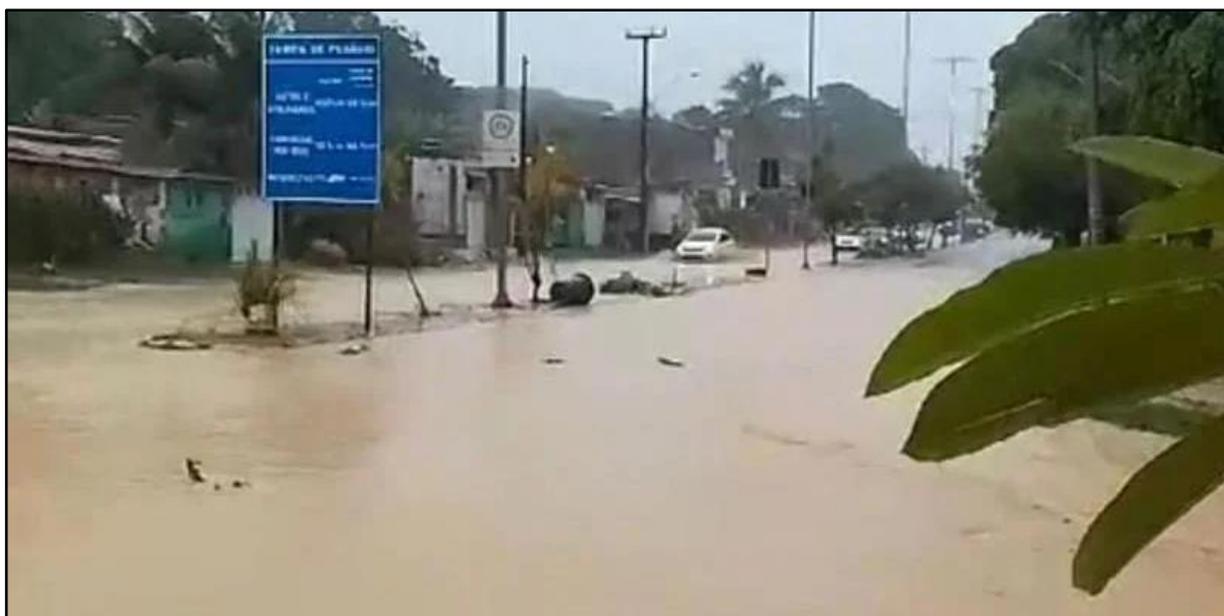
Figura 29 – Inundação no bairro Itapuama.

No ano de 2024, de acordo com o Radar Metropolitano, uma inundação tomou conta do bairro de Itapuama, área pertencente ao litoral cabense (Figura 29). Com base em relatos populares, a situação tem relação com a ausência de infraestrutura adequada na região.

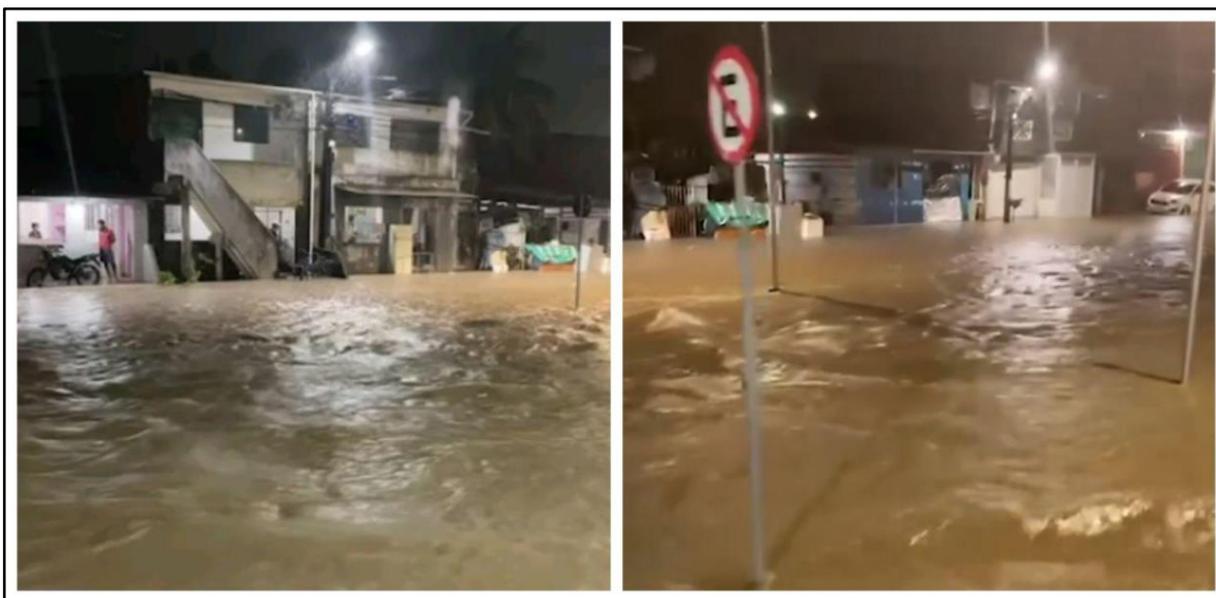
Figura 30 – Inundação no bairro Cohab.

Além disso, essas ocorrências causam na população um medo constante de novas inundações que possam afetar as suas residências, como exemplificado na Figura 30, criando um ambiente de tensão que prejudica diretamente o bem-estar psicológico da população residente.
