Instituto Federal de Educação, Ciência e Tecnologia de Pernambuco

Curso de Bacharelado em Engenharia Elétrica

**CONTRIBUIÇÕES À MANUTENÇÃO ELÉTRICA NA USINA SOLAR
FOTOVOLTAICA DO IFPE - CAMPUS GARANHUNS**

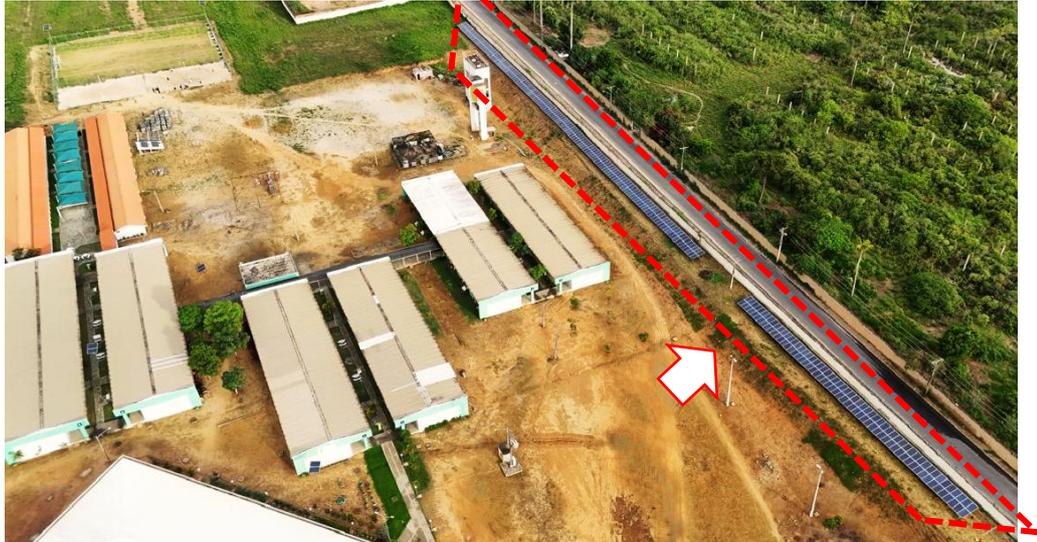
Figura 1.1 - Visão superior da usina solar fotovoltaica do IFPE Campus Garanhuns.

A usina solar fotovoltaica instalada no Instituto Federal de Educação, Ciência e Tecnologia de Pernambuco (IFPE - Campus Garanhuns) possui capacidade de 97,92 kWp (Figura 1.1) e desempenha papel fundamental no fornecimento de energia para as instalações do campus, complementando o suprimento da rede elétrica convencional. Contudo, a ausência de um plano estruturado de manutenção pode implicar perdas de desempenho, falhas operacionais e dificuldades na gestão da energia gerada.

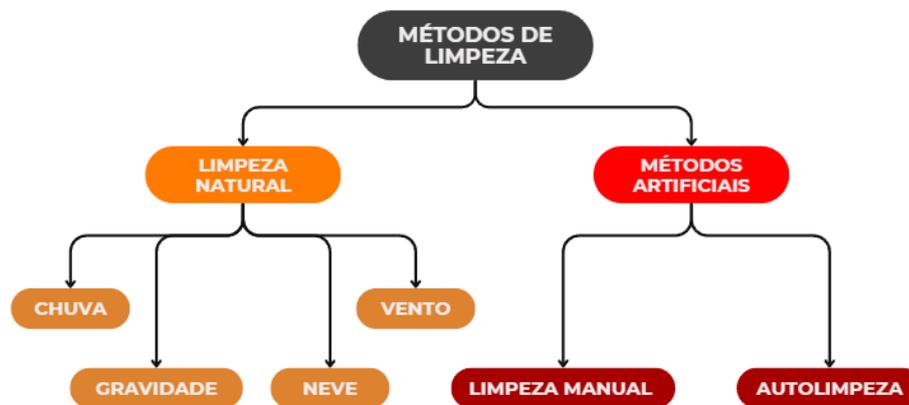
Figura 2.5 - Diferentes estratégias de limpeza.

A limpeza dos módulos pode ser classificada em dois tipos: limpeza natural e limpeza através de métodos artificiais. A limpeza natural ocorre através de fenômenos ambientais como a chuva, o vento, a neve e a gravidade, que auxiliam de forma parcial na remoção de sujidades sobre a superfície dos módulos. Por outro lado, a limpeza artificial consiste na realização de procedimentos manuais ou mecanizados, aplicados de forma programada, com o intuito de garantir a limpeza completa dos painéis.

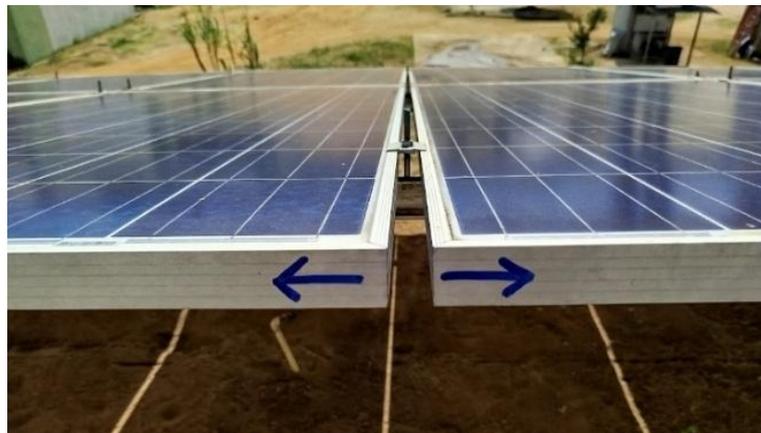
Figura 3.3 - Identificação da fronteira de strings adjacentes.

A inspeção da usina foi realizada com a utilização de todos os equipamentos de proteção individual, garantindo a segurança na execução da atividade. Com objetivo de facilitar a identificação dos inversores e de suas *strings*, foram sinalizados o início e o final de cada *string* (Figura 3.3) e também na parte traseiras dos inversores (Figura 3.4), sendo divididos de acordo com o lado A (A1-A7) – compreendendo região oeste da USF e lado B (B1-B17) – lado leste da USF.

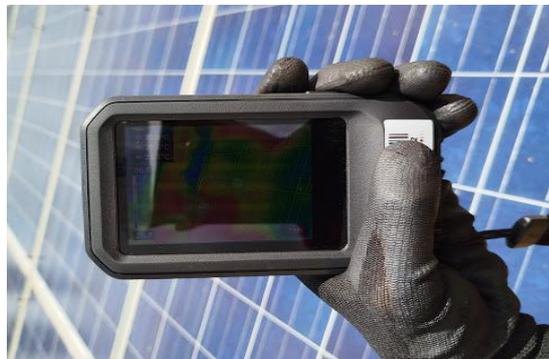
Figura 3.8 - Câmera termográfica Flir C3-x.

Com o auxílio de uma câmera termográfica (Exemplo na Figura 3.8), é possível inspecionar pontos quentes na superfície dos módulos fotovoltaicos e também na superfície dos inversores, a fim de identificar se os equipamentos apresentam sobreaquecimento e se estão funcionando de acordo com indicações dos fabricantes. Para as ações foi planejado o uso da câmera termográfica modelo Flir C3-x da série Cx-Series, um equipamento portátil projetado para inspeções térmicas de alta precisão. Essa ferramenta é amplamente empregada em aplicações de manutenção elétrica, sistemas HVAC/R, instalações prediais e diagnósticos em edificações, permitindo a detecção eficiente de pontos de aquecimento, falhas em conexões e anomalias térmicas em componentes elétricos e estruturais.

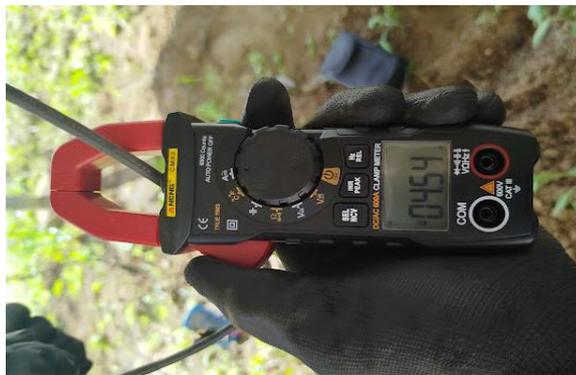
Figura 3.9 - Alicate amperímetro CC para medição da corrente em módulos.

Constatou-se que haviam duas *strings* sem o inversor. Neste caso, realizaram-se testes de curto-circuito e circuito aberto para analisar o estado em que os módulos se encontravam, com auxílio de um multímetro utilizado como voltímetro e um alicate amperímetro. Um dos suportes necessários (equipamento) foi o multímetro Exbom MD-180L, instrumento digital portátil usado para medir diversas grandezas elétricas, como tensão (DC e AC), corrente (DC e AC), resistência e continuidade.

O alicate amperímetro utilizado foi o Aneng CM82 (Figura 3.9), não pertencente ao campus, usado para medir a corrente elétrica em um circuito sem a necessidade de interromper o fluxo de corrente. Esse modelo é projetado para medir tanto corrente alternada (AC) quanto corrente contínua (DC), além de outras grandezas elétricas como tensão, resistência e capacitância. É importante a disponibilização de alicate amperímetro nos processos de manutenção planejados, assim como a presença ideal de um instrumento deste tipo exclusivo para uso pelo setor de manutenção.

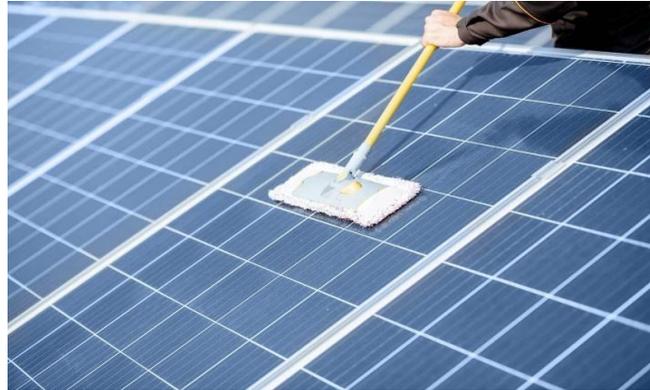
Figura 3.10 – Uso de elemento com material macio para a Limpeza dos painéis.

- São permitidos vários tipos de esponjas macias, tecidos, vassouras e escovas macias. O uso de bucha é permitido, sendo que o lado mais áspero da bucha deve ser usado para limpar a estrutura de alumínio (deve-se prezar pelo uso de luvas com isolamento elétrico). A parte áspera da bucha não pode ser usada para limpar o vidro, pois pode arranhar a superfície e prejudicar o desempenho do sistema;
- A limpeza deve ser realizada no sentido de cima para baixo (Figura 3.10), posicionando-se o profissional na parte superior dos módulos. Esse procedimento evita que a água escorra sobre a estrutura do equipamento

de limpeza e também reduz riscos à segurança do trabalhador, prevenindo acidentes decorrentes do aumento da umidade no solo.

- Para garantir a segurança do profissional e também evitar choque térmico nos painéis, a limpeza deve ser realizada no início da manhã entre 06h e 08h da manhã ou no final da tarde entre 17h e 18h, quando a radiação solar é baixa e a superfície das placas não estão quentes, especialmente em regiões com temperaturas mais altas. É importante o uso de um medidor de temperatura caso seja necessário a limpeza em outro horário, pois a temperatura ideal é menor que 30° C preservando a integridade da placa;

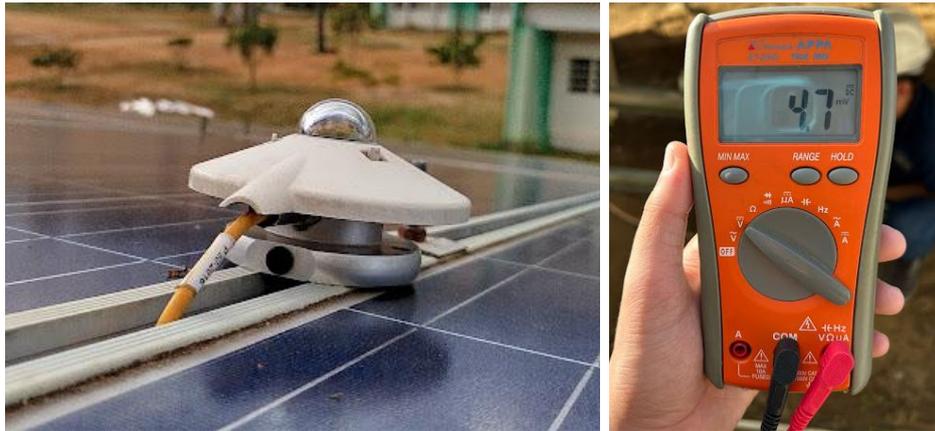
Figura 3.11 - Uso do piranômetro para medir a irradiância solar e registro da tensão de saída no multímetro habilitado como voltímetro.

Para realizar a medição, inicialmente pode ser colocado o piranômetro na borda de superfície dos módulos ou alguma estrutura de suporte auxiliar com a devida inclinação. Com auxílio de um multímetro é medida a tensão de saída (U_{emf}) do equipamento. Ao mesmo tempo, deve ser realizado o registro da potência que está sendo gerada no inversor de uma das *strings* correspondentes. Com isso, é realizado o cálculo para mensurar a eficiência nos módulos. É importante tomar cuidado para evitar que o medidor possa influenciar a leitura da potência por via de sombreamento do módulo.

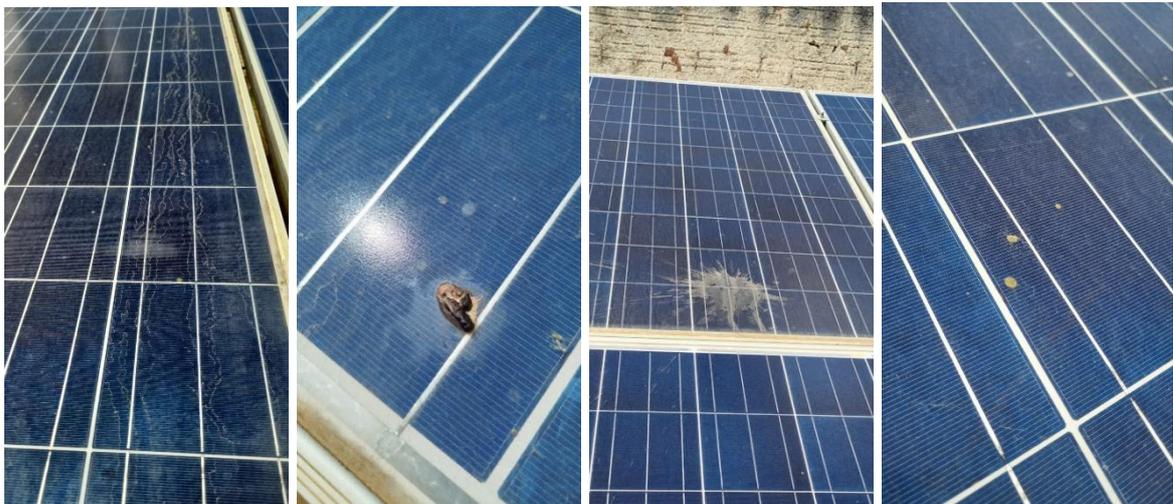
Figura 4.1 - Sujidades em módulos da usina fotovoltaica do IFPE (Campus Garanhuns).

Diversos tipos de acúmulos de poeira foram encontrados nas superfícies dos painéis solares e também dejetos de animais. Esses acúmulos podem provocar perdas de desempenho no sistema. Também foi encontrado barro na superfície, decorrente de respingos do solo em face da altura dos módulos. Isto ocorre como resultado da ação da chuva, em que alcançam a superfície dos módulos e prejudicam a performance do sistema.

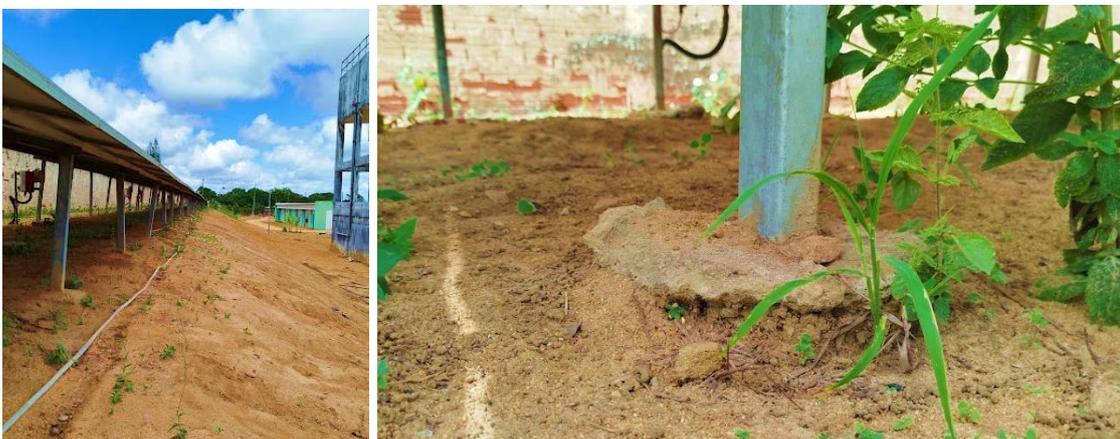
Figura 4.3 – Registro de erosão no solo e exposição da base da estrutura.

Outro ponto a ser destacado é a perda de suporte mecânico do solo (erosão) – Fig. 4.3, ocasionando riscos à estabilidade mecânica pela proximidade da estrutura com relação ao barranco (ponto de inclinação limite do solo). Isso ocorre, sobretudo, como consequência da chuva que, ao longo do tempo, gerou a diminuição do espaço superior de terra através da erosão, expondo parte das bases de sustentação (alvenaria). Há a demanda de uma medida para mitigar esse problema poderia ser a instalação de calha coletora de água ou reforços no solo não venha a ceder mais ao longo do tempo, principalmente nos períodos de chuva (potencial deslizamento).

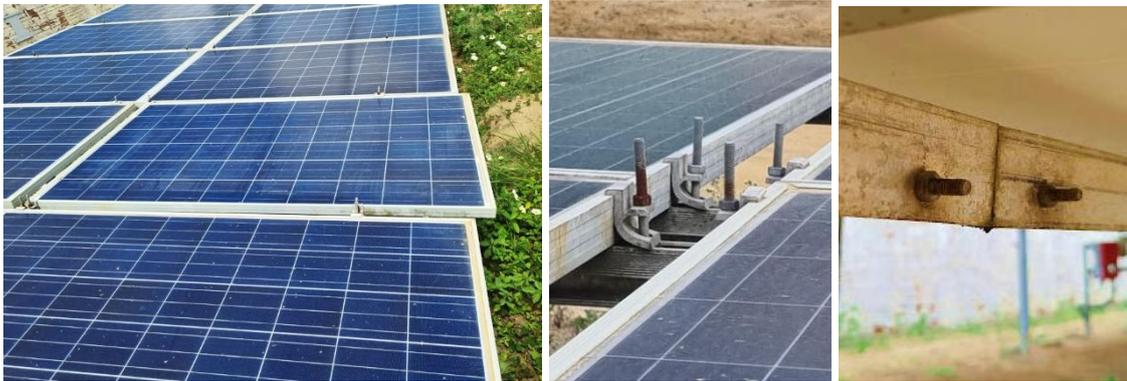
Figura 4.4 - Estrutura metálica da usina.

A estrutura metálica demonstrou alguns indícios de corrosão, principalmente nos parafusos e porcas de fixação dos módulos, acarretando a não segurança dos painéis e também da estrutura de sustentação do inversor e da *string box*, como mostra a Figura 4.4, sendo possível perceber o deslocamento de algumas placas, podendo causar danos ou perdas dos painéis. Além da ação corretiva eminente, o olhar cíclico para o estado de conservação destes elementos deve ser objeto de avaliação pelo setor correspondente.

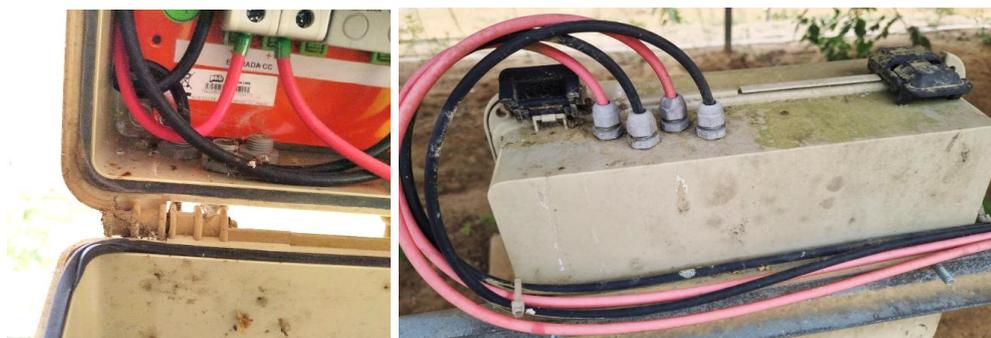
Figura 4.5 – Detecção de sujeira na *Stringbox*.

A caixa de proteção CC (*string box*) apresentou sujidades como dejetos de animais e também poeira, bem como nas travas de segurança da caixa. Verificou-se também que haviam travas entreabertas, comprometendo o isolamento dos equipamentos internos da caixa, permitindo a propagação de alguns insetos e pequenos animais em seu interior (aranhas, escorpiões). Outro ponto eminente é o aumento da umidade neste ativo, o que pode implicar em falhas futuras como curto-circuito nos barramentos, aceleração de processos corrosivos nos barramentos positivo e negativo.

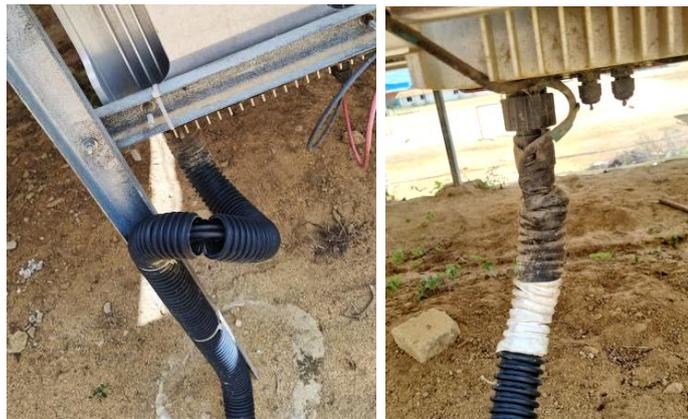
Figura 4.6 – Danos constatados em Eletrodutos na saída dos inversores.

No processo de aplicação da metodologia, analisou-se os eletrodutos da saída dos inversores de frequência, em que alguns apresentaram desgaste em virtude do sol que impactou em seu rompimento (Figura 4.6). Esse problema evidencia riscos para a instalação elétrica e para a segurança do sistema. Há uma exposição dos condutores internos a ações externas (entrada de água, umidade, pequenos insetos), aumentando a probabilidade de curto-circuito.

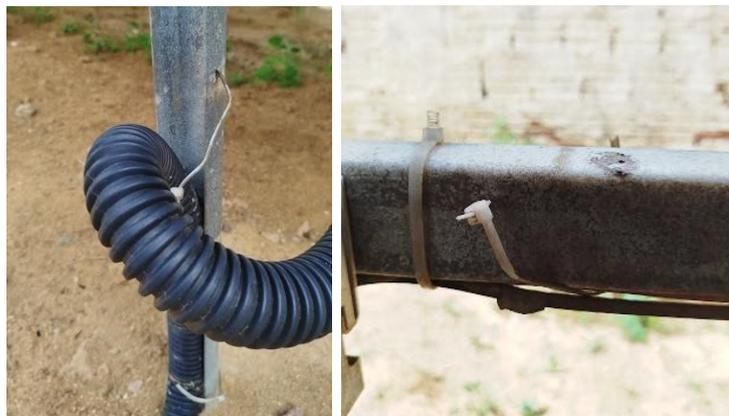
Figura 4.7 - Estrutura metálica da usina.

Na fixação dos eletrodutos e na fixação dos cabos condutores na estrutura metálica são utilizadas abraçadeiras de plástico, observou-se que algumas delas estavam ressecadas e rompidas, fazendo com que os condutores perdessem sua fixação na estrutura.

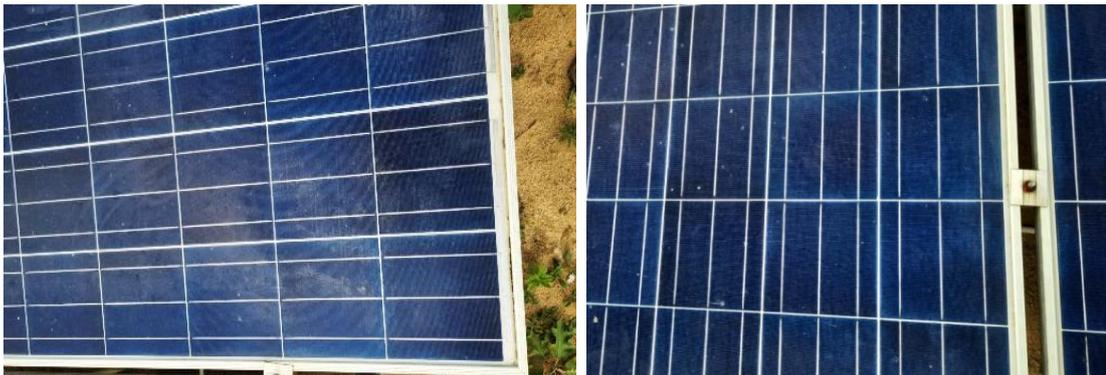
Figura 4.8 – Descoloração do encapsulante: módulos solares prejudicados.

Na inspeção dos módulos solares, foi detectada a descoloração do encapsulante (Fig. 4.8). Esse fator contribui para diminuição dos níveis de geração, com mudanças evidentes nas curvas I-V e P-V, algo que pode ter como causa

eventual impacto ou quebra da cadeia polimérica do encapsulante, conduzindo à formação dos cromóforos, que podem aumentar drasticamente a absorção na escala espectral na faixa do ultravioleta ou do visível ou em ambos, causando o aumento da fotodegradação (CASSINI *et al.* 2018). Esse problema ocorre muito em regiões quentes e úmidas, onde a degradação térmica do EVA, provoca alterações na coloração do material, comprometendo o desempenho da usina ao longo do tempo.

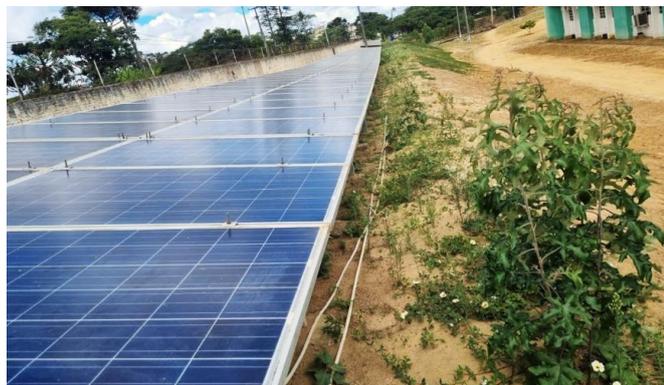
Figura 4.9 - Estrutura metálica da usina.

Constatou-se que a vegetação local cresce abaixo e ao redor da usina (Figura 4.9). Isto traz diversos impactos negativos para a operação e segurança do sistema. Outrora havia resistência da vegetação remanescente em relação aos processos de limpeza. Em resultado, algumas espécies provocavam sombreamento. O olhar preventivo, neste cenário, se mostra oportuno.

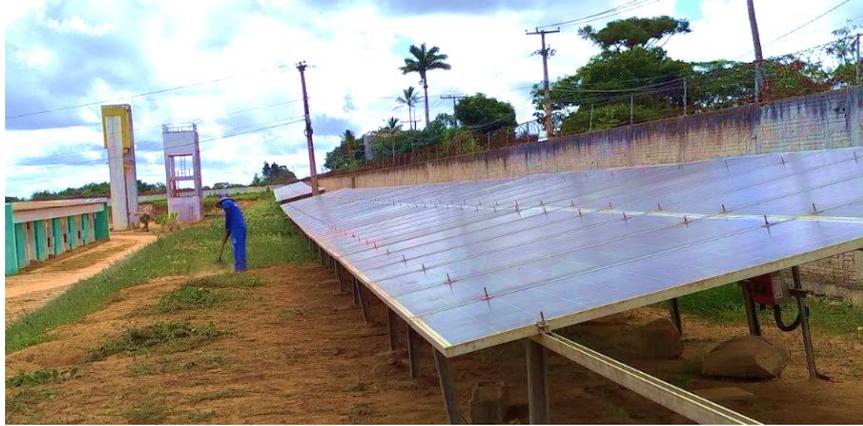
Figura 4.10 – Condução de limpeza da vegetação ao redor da usina por terceirizado.

Em uma das visitas a UFV do campus, observou-se que funcionários terceirizados estavam realizando a remoção da vegetação local (Figura 4.10). A remoção periódica de parte das espécies pode garantir a eficiência do sistema,

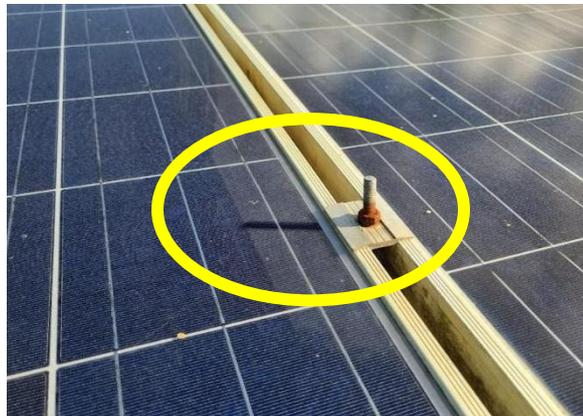
Figura 4.11 - Sombreamento causado por parafuso da estrutura.

O sombreamento não é causado apenas pela vegetação (Fig. 4.11). Observou-se na inspeção que alguns parafusos de fixação das placas na estrutura causam sombreamento devido ao seu tamanho (não proporcional) ao objetivo de utilização.

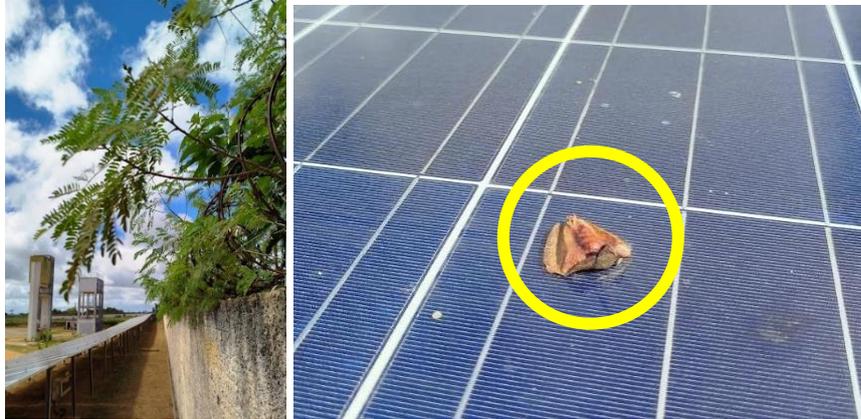
Figura 4.12 - Sombreamento causado por folhas de espécie de vegetação da área externa.

Na Figura 4.12 é apresentado outro perfil de vegetação, próxima da usina, porém que se localiza na parte externa do campus, em que, devido à ação dos ventos, folhas são levadas até a superfície dos painéis, causando sombreamento e prejudicando o desempenho da geração. Diante disso, é necessário adotar medidas para amenizar os efeitos causados pela vegetação por parte do setor de manutenção. Ações que podem ser tomadas:

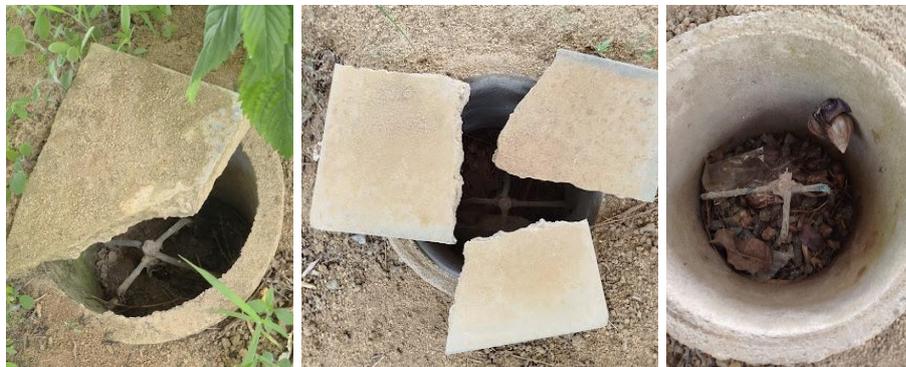
Figura 4.13 – Caixa de aterramento.

Outro ponto de inspeção foi o sistema de aterramento da usina solar do campus, em que já há a demanda de manutenção corretiva por verificação da tampa quebrada em alguns pontos (Fig. 4.13). Em algumas caixas não foi verificada tampa, permitindo a entrada de animais, incluindo pequenos aracnídeos (já detectados). Este fator proporciona risco significativo para a segurança da instalação e das pessoas que circulam pelo local, incluindo os responsáveis pelas ações de limpeza da vegetação. Alguns roedores podem comprometer o estado dos cabos ou escavar ao redor das conexões, comprometendo a continuidade elétrica e reduzindo a eficácia do sistema de aterramento. Outra consequência é o aumento de umidade que pode acelerar o processo de oxidação das conexões, reduzindo a eficiência da proteção.

As normas brasileiras de instalações elétricas e de sistemas fotovoltaicos afirmam que o sistema de aterramento deve ser mantido em condições seguras, garantindo a proteção contra falhas elétricas. Logo, se faz necessário ações que possam mitigar esse problema como substituir as tampas de proteção dos aterramentos ou a utilização de malhas de proteção para impedir a entrada de animais.

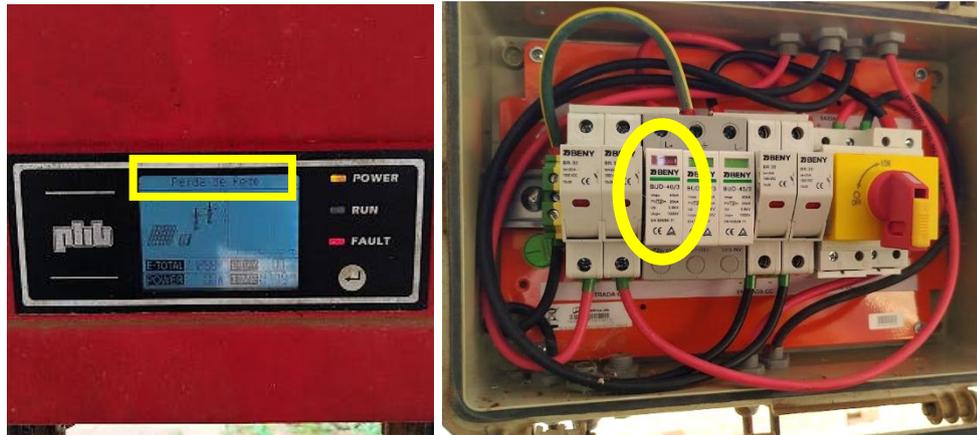
Figura 4.15 – Inversor com perda de rede e DPS em aberto na *string box*.

Dois inversores demonstraram problema: os de referência B12 e B14, em que o LED vermelho estava sinalizando alguma falha (*FAULT*), correspondente à “Perda de Rede”. Assim, a rede não se encontrava conectada, ocasionando demandas de manutenção corretiva, sendo necessária a verificação das conexões do lado CA e a verificação da tensão da rede para descobrir a causa da falha através da manutenção corretiva, conforme o manual do usuário do inversor. O Dispositivo de Proteção contra Surtos, conhecido como DPS, estava em vermelho sinalizando que o equipamento pode ter atingido seu limite de operação, necessitando de substituição por outro com características adequadas à instalação (Fig. 4.15).

É importante investigar as possíveis causas do surto, como descargas atmosféricas ou problemas que aconteceram na rede elétrica. Na realização da inspeção à usina fotovoltaica do campus, certificou-se que o inversor B1 se encontra ausente juntamente com toda *stringbox*. De acordo com os responsáveis pela manutenção da usina, o inversor foi retirado para reparo de problemas técnicos no dia 18 de outubro de 2023. Até o mês de julho de 2025 o inversor não foi reparado ou substituído, ocasionando na redução de aproximadamente 4,17% da geração total da usina. Todo o cabeamento das duas *strings* relacionadas ao inversor encontra-se desordenado e desconectado do restante da usina.

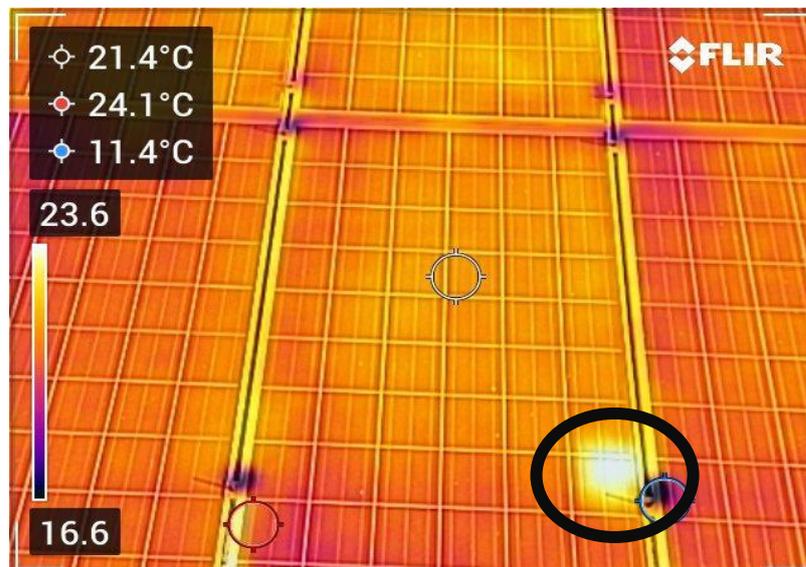
Figura 4.17 - Estrutura metálica da usina.

Com o uso de uma câmera termográfica realizou-se a inspeção de alguns pontos quentes nas células dos módulos solares (Fig. 4.17) em alguns locais da usina e também o sobreaquecimento dos inversores, orientando a possibilidade de incorporação deste ativo em manutenção preditiva da instalação. Aspecto importante, neste sentido, seria capacitar responsável(is) pela inspeção na configuração e uso do equipamento.

realmente o painel apresenta falhas. Esta é uma ação complementar à inspeção auxiliada por equipamentos (preditiva), pois pode implicar em demanda de substituição do módulo ou mesmo retirada dele da associação (série, por exemplo) caso problemas de desempenho comprometam a geração global.

Um aspecto sugestivo importante que pode ser incorporado é o levantamento de um banco de dados termográfico das *strings* que compõem o sistema solar FV do IFPE Campus Garanhuns. Análises comparativas ao longo do tempo podem subsidiar intervenções no ativo.

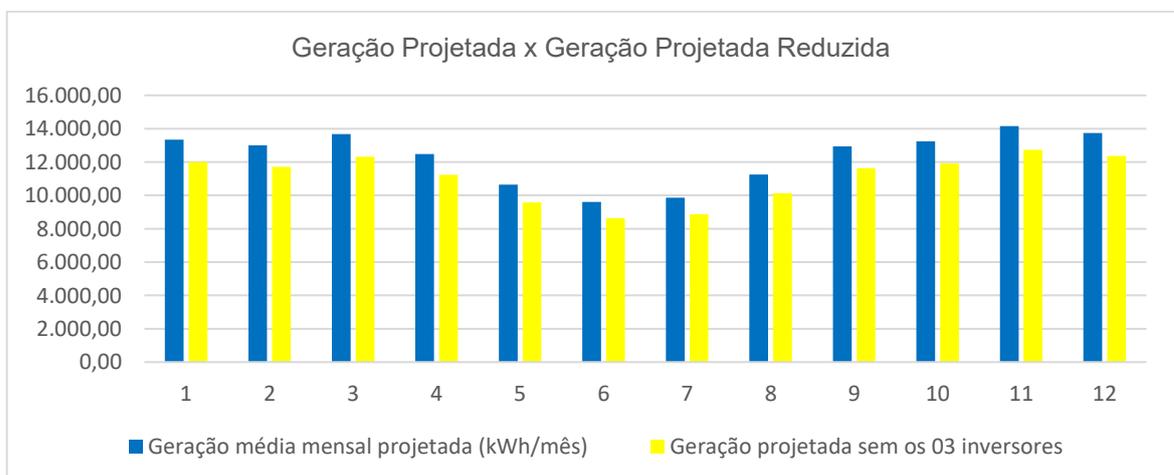
Figura 4.19 – Comparação entre Geração projetada x Geração projetada reduzida.

Atualmente, sem o funcionamento total do número de inversores, a usina do campus apresenta uma perda de aproximadamente 12,5% da capacidade de geração total. O cenário de projeção da usina em condições ideais de geração foi comparado com o cenário de projeção de 100% de funcionamento do sistema (Fig. 4.19).
