PERCEPÇÃO DA DISPOSIÇÃO INADEQUADA DE EFLUENTES NA QUALIDADE DA ÁGUA DAS PRAIAS DO CABO DE SANTO AGOSTINHO-PE

Palavras-chave: Balneabilidade. Efluente doméstico. Poluição ambiental.

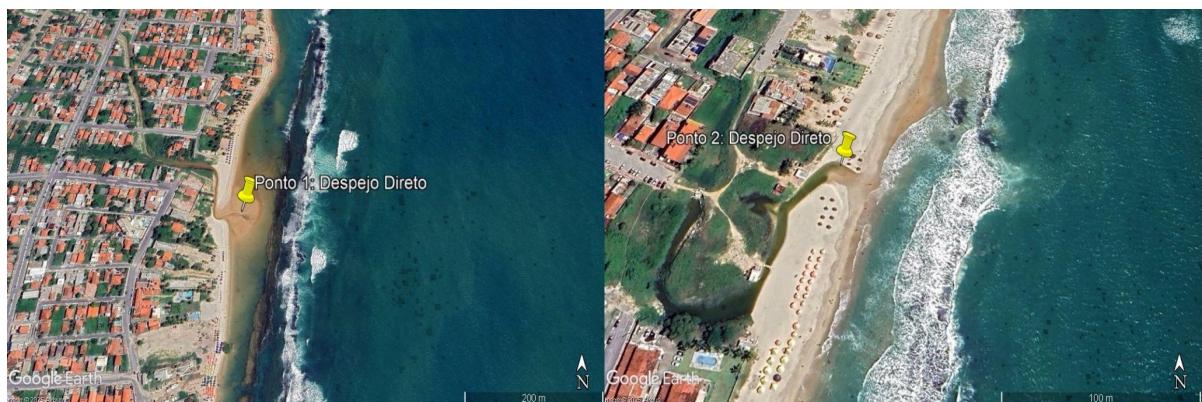
Figura 4: Pontos de despejo mapeados na Praia de Enseada dos Corais

Na praia de Enseada dos Corais, em um dos pontos mapeados, destaca-se o Canal do Boto, utilizado como referência pela CPRH para a realização de suas análises. Esse canal deságua diretamente na praia, podendo afetar a qualidade da balneabilidade da região. Ao total foram localizados dois pontos de descarte irregular nesta praia, conforme ilustrado na Figura 4.

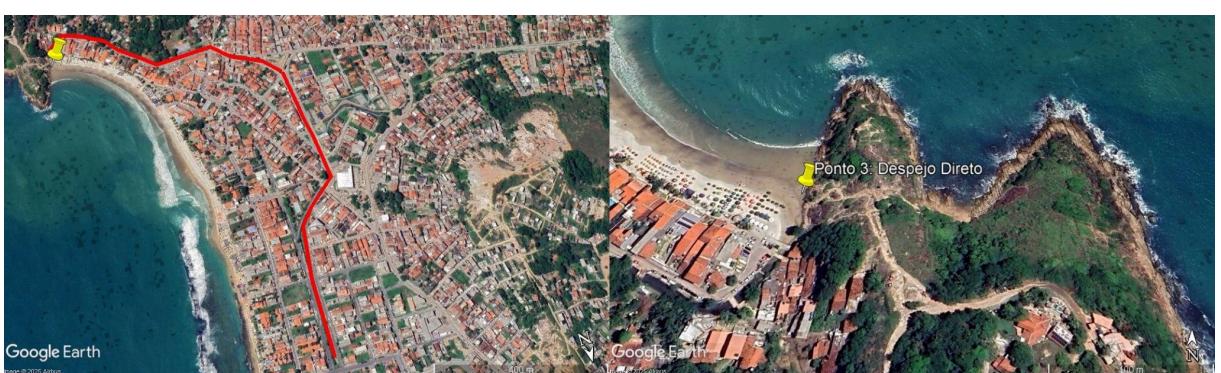
Figura 5: Pontos de Despejo Mapeados na Praia de Gaibu.

Na Praia de Gaibu foi possível observar um ponto de despejo direto sendo lançado na água do mar (Figura 5). Por meio do *software* foi possível detectar que esse despejo é resultado de um canal, que percorre o bairro de Gaibu, utilizando a régua do *Google Earth*, foi possível medir 1,46 km de comprimento.

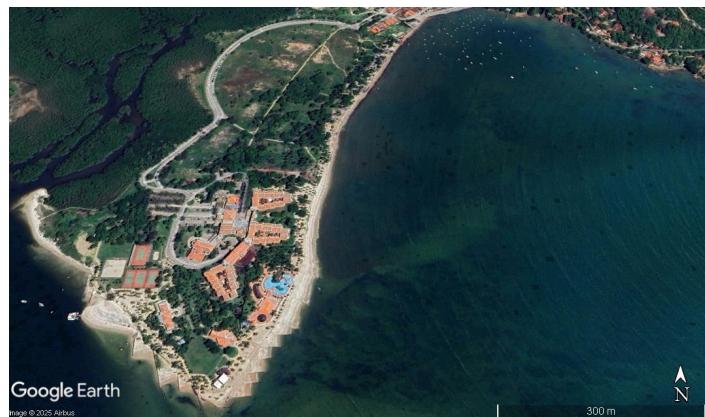
Figura 6: Mapeamento de esgoto na Praia de Suape.

Na Praia de Suape, entretanto, não foi possível pelas imagens fornecidas pelo *Google Earth* detectar nenhum ponto que despeje esgotos diretamente na água do mar, como demonstrado na Figura 6.

A limitação da técnica de mapeamento adotada, baseada nas imagens fornecidas pelo *Google Earth*, está relacionada à resolução das imagens e à possibilidade de ocultação de pontos de despejo em áreas menos visíveis ou de difícil acesso. O *Google Earth*, embora seja uma ferramenta poderosa, não permite a detecção direta de efluentes em locais cobertos por vegetação, construções ou outras estruturas que podem obstruir a visão das áreas de despejo. Além disso, os despejos podem ocorrer em locais distantes da linha costeira ou em áreas submersas, que não são facilmente identificáveis por imagens aéreas.

Portanto, a ausência de pontos visíveis de despejo nas imagens não implica necessariamente que esses pontos não existam. É possível que os despejos ocorram em áreas que não foram captadas nas imagens analisadas ou que sejam feitas de forma mais discreta, em locais não facilmente acessíveis. A técnica de mapeamento, embora útil, tem limitações e não substitui a necessidade de inspeções no local ou de métodos de monitoramento mais detalhados para a identificação completa dos pontos de descarte.

Além disso, o mapeamento realizado com o auxílio do *Google Earth*, que não detectou pontos de despejo direto na Praia de Suape, pode refletir a presença de fossas sépticas ou o fato de a área ainda não contar com sistemas de drenagem que escoam diretamente para o mar. A região não conta com sistema de tratamento de esgoto doméstico. Vale destacar também que, durante períodos chuvosos, o escoamento das águas pluviais pode representar um risco, já que ele pode carregar poluentes para a praia. Contudo, na ausência de lançamentos diretos detectáveis no mapeamento e considerando a menor urbanização da Praia de Suape, é possível que a região esteja, por enquanto, com menos problemas relacionados ao despejo irregular de esgoto em comparação com outras praias da área.

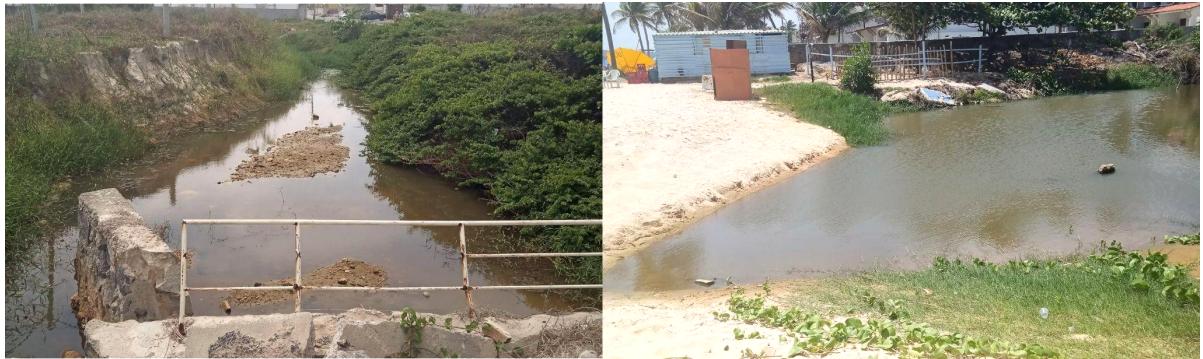
Figura 7: Mapeamento *in loco* em Enseada dos Corais.

Visando aprofundar os resultados encontrados pelo mapeamento com o *Google Earth*, a visita às praias foi realizada para identificar as principais fontes da problemática. Na Praia de Enseada dos Corais, ocorre o encontro de canais fluviais com rios, que acabam transportando água contaminada para a costa devido à conexão inadequada ou clandestina dos sistemas de esgoto, como foi identificado e apresentado na Figura 7.

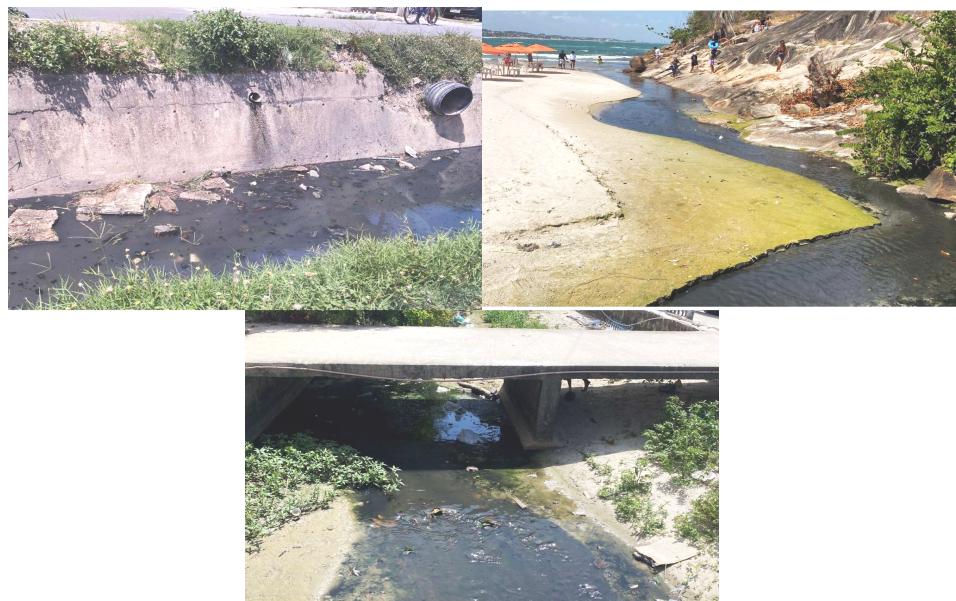
Figura 8: Mapeamento *in loco* em Gaibu.

Durante a visita no local da Praia de Gaibu (Figura 8), foi identificado um canal que deságua diretamente nas águas do mar, transportando carga poluidora. Esse despejo é associado a lançamentos irregulares de esgoto e escoamento de águas pluviais contaminadas, representando risco direto à balneabilidade da região.

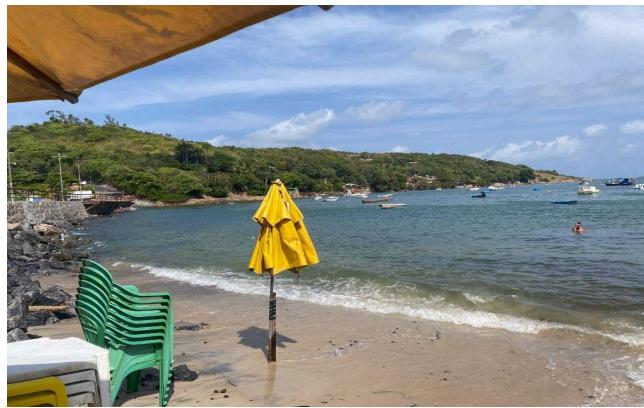
Figura 9: Mapeamento in loco em Suape.

A Figura 9 mostra a Praia de Suape durante a inspeção no local, onde não foi identificado nenhum ponto de despejo direto no mar, um resultado que também foi confirmado pelo mapeamento realizado com o auxílio do *Google Earth* (Figura 6). Contudo, segundo relatos de frequentadores da região, esse cenário muda durante os períodos chuvosos, quando o escoamento das águas pluviais pode transportar poluentes para o mar.

O resultado observado na Praia de Suape, onde não foram identificados pontos de despejo direto de esgotos no mar, pode ser justificado por vários fatores, quando comparado às praias de Enseada dos Corais e Gaibu. Primeiramente, a Praia de Suape possui uma menor quantidade de residências e uma área construída mais restrita, o que reduz a quantidade de efluentes domésticos gerados na região. A menor urbanização implica em uma menor demanda por sistemas de esgoto, o que diminui as chances de lançamentos irregulares diretamente no ambiente marinho.

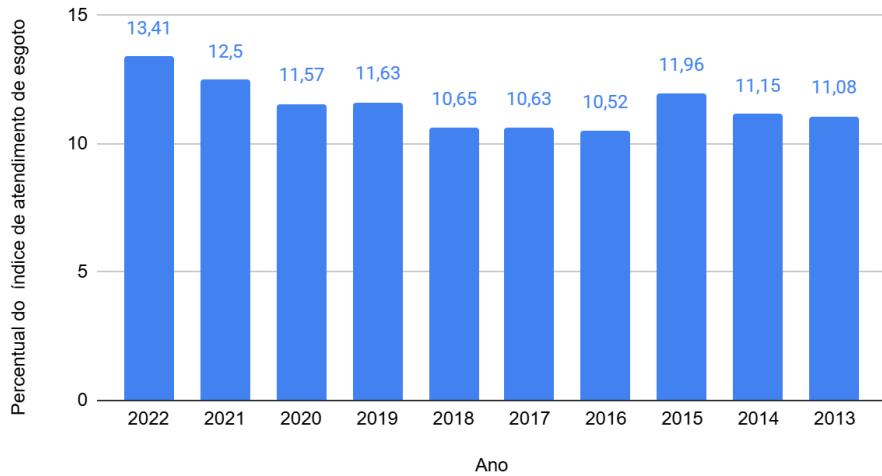
Figura 10: Acesso a coleta de esgoto no município do Cabo de Santo Agostinho

A ausência de infraestrutura adequada intensifica os impactos ambientais nas praias, comprometendo a qualidade da água. No município do Cabo de Santo Agostinho apenas 13,41% da população possui coleta e tratamento de esgoto de acordo com dados fornecidos pelo SNIS (Brasil, 2022), conforme a Figura 10.

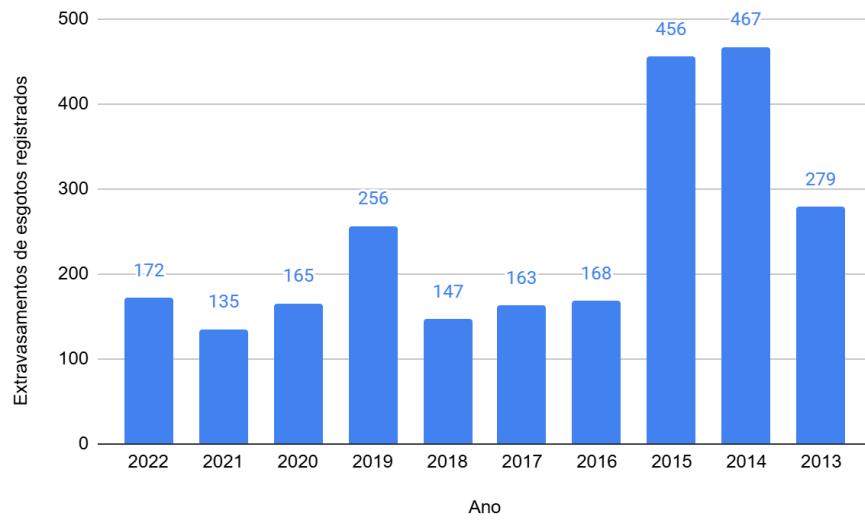
Figura 11: Registro de extravasamento de esgoto

Em meio a diversas questões identificadas, um outro parâmetro que agrupa a análise no cenário do saneamento é o registro de extravasamentos de esgoto ilustrado na Figura 11. Embora tenha apresentado uma tendência de redução ao longo dos anos, observa-se um aumento nos casos nos últimos dois anos analisados. Em 2021, foram registrados 135 ocorrências, enquanto em 2022 esse número subiu para 172, marcando uma possível piora na infraestrutura de esgotamento sanitário no município.

A partir desse cenário, a baixa cobertura de esgotamento sanitário no Cabo de Santo Agostinho, somada aos frequentes casos de extravasamento de esgoto, evidencia a precariedade do saneamento da região e os riscos de contaminação que suas praias enfeantam.

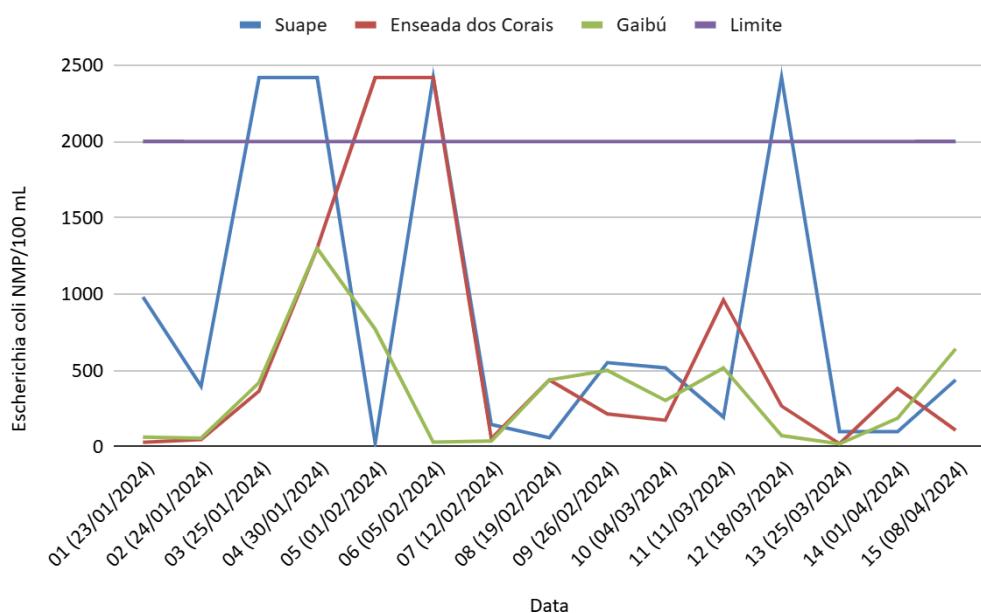
Figura 12: Evolução da Concentração de *Escherichia coli* entre janeiro e abril de 2024 nas praias de Enseada dos Corais, Gaibu e Suape.

A partir dos dados obtidos pela Agência Estadual de Meio Ambiente - CPRH, de Janeiro a Dezembro de 2024, foi possível observar as variações das concentrações bioindicadores de balneabilidade das praias de estudo. De janeiro até o início de abril, o órgão utilizava a *Escherichia coli*, como indicador conforme ilustrado na Figura 12.

Ao longo das análises, verificou-se que a concentração de *Escherichia coli* (*E. coli*) excedeu o limite de 2.000 NMP/100mL, conforme estabelecido pela Resolução CONAMA nº 274/2000, tornando a água imprópria para banho em determinadas semanas. O ponto monitorado na Praia de Suape apresentou concentrações acima do limite nas semanas 3,4,6 e 12, indicando episódios recorrentes de contaminação.

Na Praia de Enseada dos Corais, observou-se um aumento progressivo da contaminação a partir da quarta semana, atingindo o limite nas semanas 4 e 6. Esse padrão sugere uma fonte de poluição contínua ou agravamento das condições ambientais ao longo do tempo.

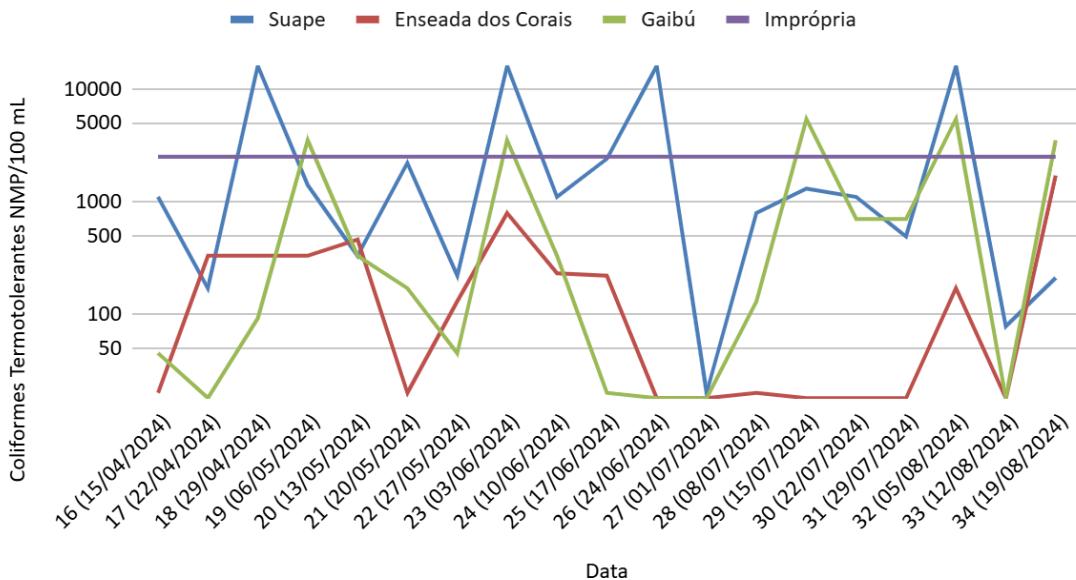
Figura 13: Evolução da concentração de coliformes termotolerantes de abril e agosto de 2024.

A análise dos dados apresentados nas Figuras 13 e 14 revela que, em determinados períodos, os valores registrados superaram o limite permitido, evidenciando episódios de contaminação microbiológica.

Na Figura 13, observa-se que a Praia de Suape apresentou concentrações acima do limite nas semanas 18, 23, 26, 30 e 32, indicando uma recorrência de contaminação ao longo do período analisado. Já a Enseada dos Corais atingiu valores críticos na semana 36, sugerindo um evento isolado de contaminação. Por sua vez, a Praia de Gaibu ultrapassou o limite nas semanas 19, 23, 29, 32 e 34, demonstrando variações pontuais na qualidade da água.

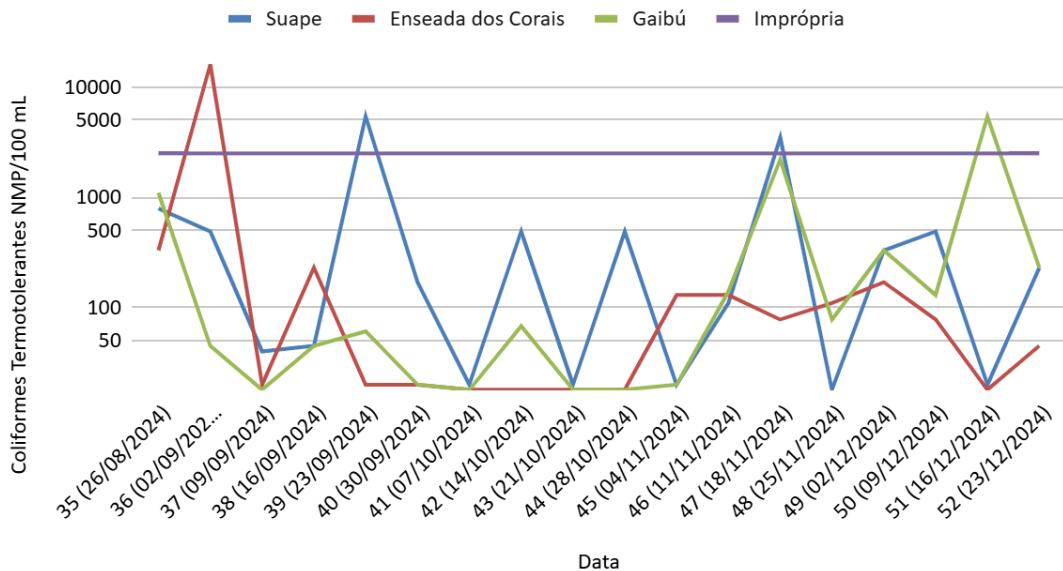
Figura 14: Evolução da concentração de coliformes termotolerantes de agosto a dezembro de 2024.

Na Figura 14, que abrange o período de agosto a dezembro, nota-se que Suape voltou a registrar concentrações acima do permitido na semana 39 e 47, reforçando a persistência do problema ao longo do ano. Enseadas dos Corais, se encontrava fora do padrão na semana 36, Gaibu também apresentou novos episódios de contaminação na semana 51, evidenciando a necessidade de um monitoramento contínuo para identificar possíveis fontes de poluição e seus impactos na balneabilidade.
