# **ANÁLISE ESTRUTURAL E DESEMPENHO DE UM SILO CONVERTIDO EM EDIFICAÇÃO HABITACIONAL: o caso do moinho no centro histórico do Recife**

Este trabalho apresenta o retrofit estrutural do silo “Moinho”, no Recife Antigo, convertido em edificação residencial que preserva sua memória histórica e atende às normas técnicas vigentes. O objetivo deste trabalho foi investigar os desafios e as soluções técnicas adotadas nesse processo de retrofit, contribuindo para o avanço do conhecimento sobre intervenções em estruturas históricas. A pesquisa envolveu coleta direta de dados em obra, aplicação de ensaios não destrutivos para avaliar a resistência do concreto, modelagem computacional para simulação estrutural e análise comparativa com normas brasileiras. Os trechos 1 e 2 foram reforçados com lajes engastadas, encamisamento dos chanfros e grauteamento das armaduras expostas, garantindo estabilidade e segurança estrutural. O trecho 3, por apresentar condições comprometidas, foi demolido e reconstruído com planejamento rigoroso para preservar a integridade da estrutura remanescente e a segurança dos trabalhadores. O monitoramento contínuo, por meio de inspeções técnicas e validação dos dados, as

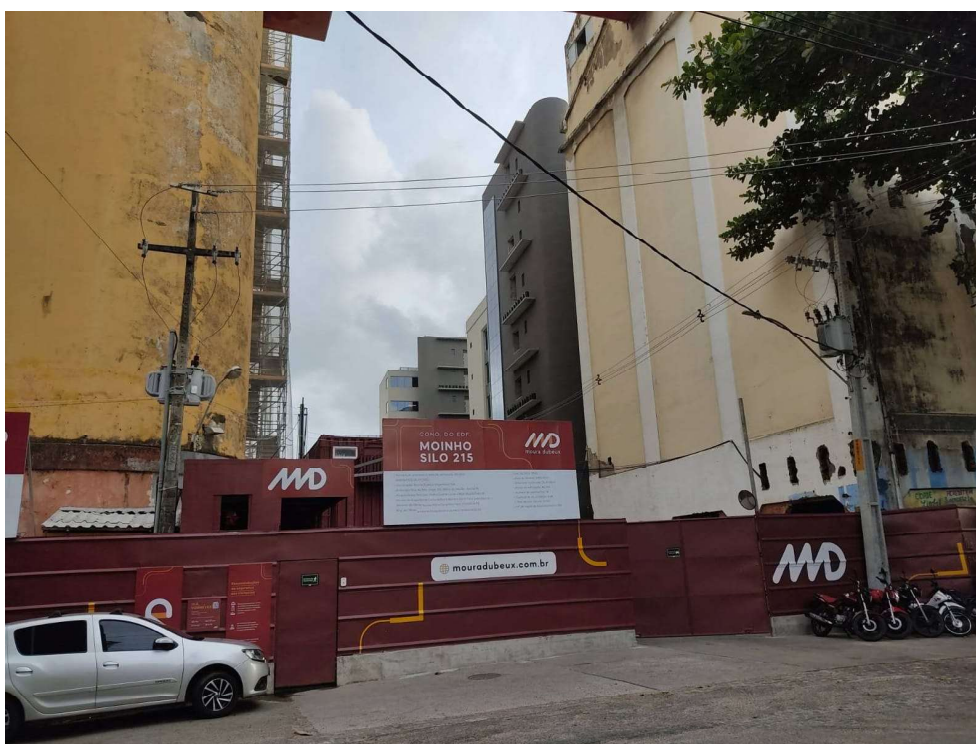
Figura 3 – Vista frontal da entrada da obra, interditando a Rua de São Jorge, localizada no bairro do Recife – PE

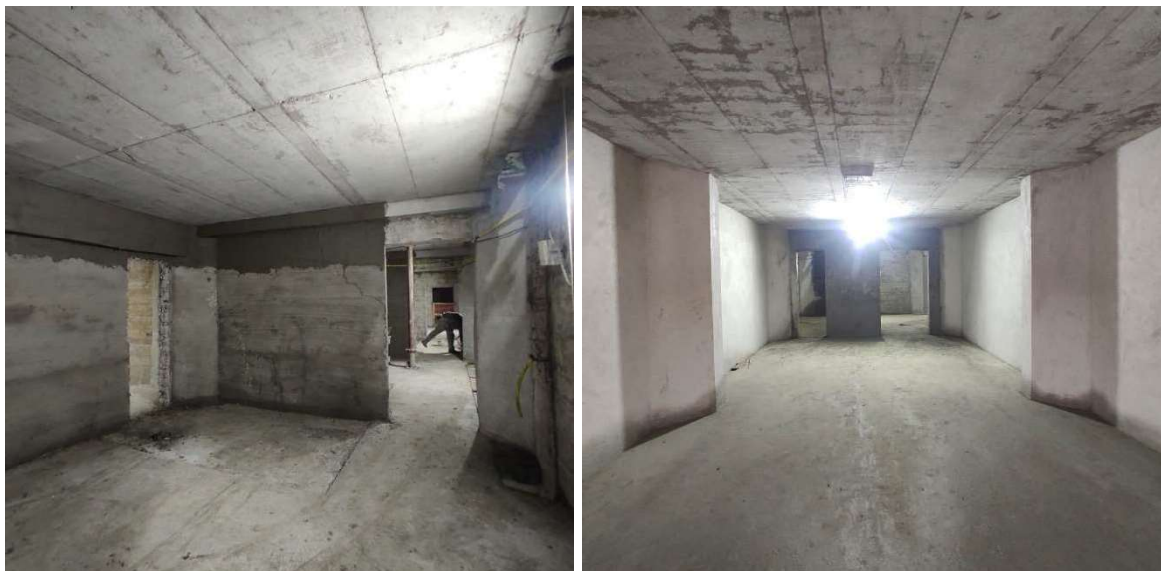
Figura 14: Ambiente interno já demolido mostrando apartamento 507

Após a análise técnica, foi autorizada a demolição das paredes internas dos silos, possibilitando a integração dos espaços internos para a construção dos apartamentos (Figura 14). Essa liberação ocorreu de forma progressiva, acompanhando a evolução das intervenções estruturais e a execução das novas lajes e reforços internos.

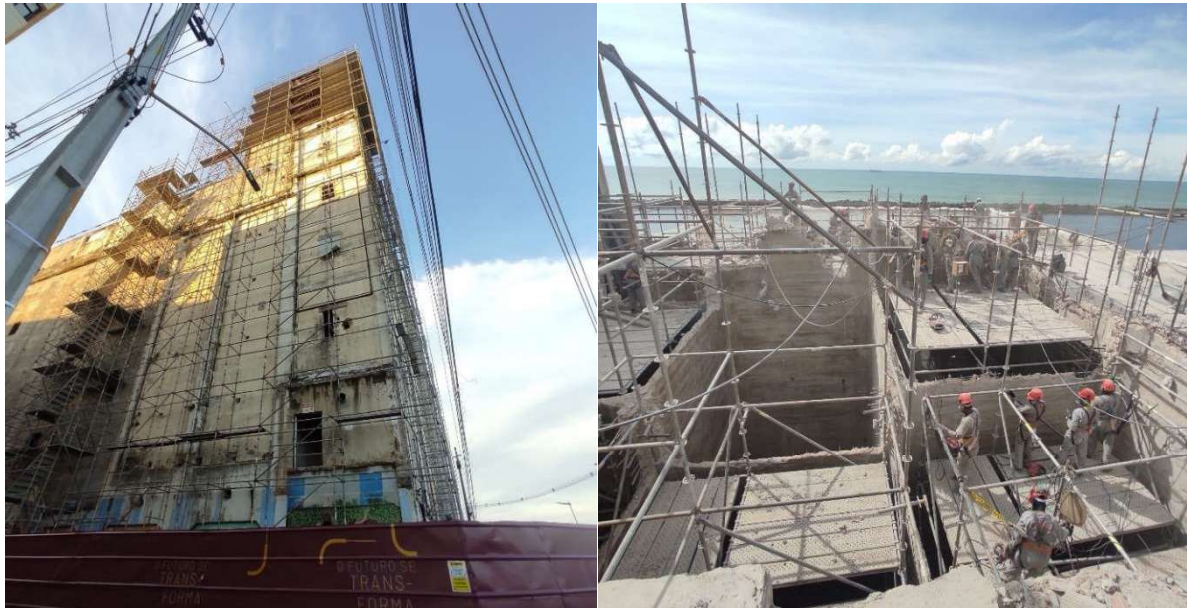
Figura 18: Estrutura de travamento dos andaimes para realizar a demolição do trecho 3

A demolição desse trecho apresentou alta complexidade, exigindo um planejamento rigoroso quanto à segurança dos trabalhadores e à estabilidade da estrutura remanescente. Como o processo foi realizado manualmente, com o uso de marteletes, tornou-se necessário implementar um sistema de travamento interno com andaimes e ancoragens, garantindo a estabilidade da estrutura durante o desmonte. Esse sistema incluiu amarrações entre paredes e estruturas provisórias (Figuras 18 e 19).

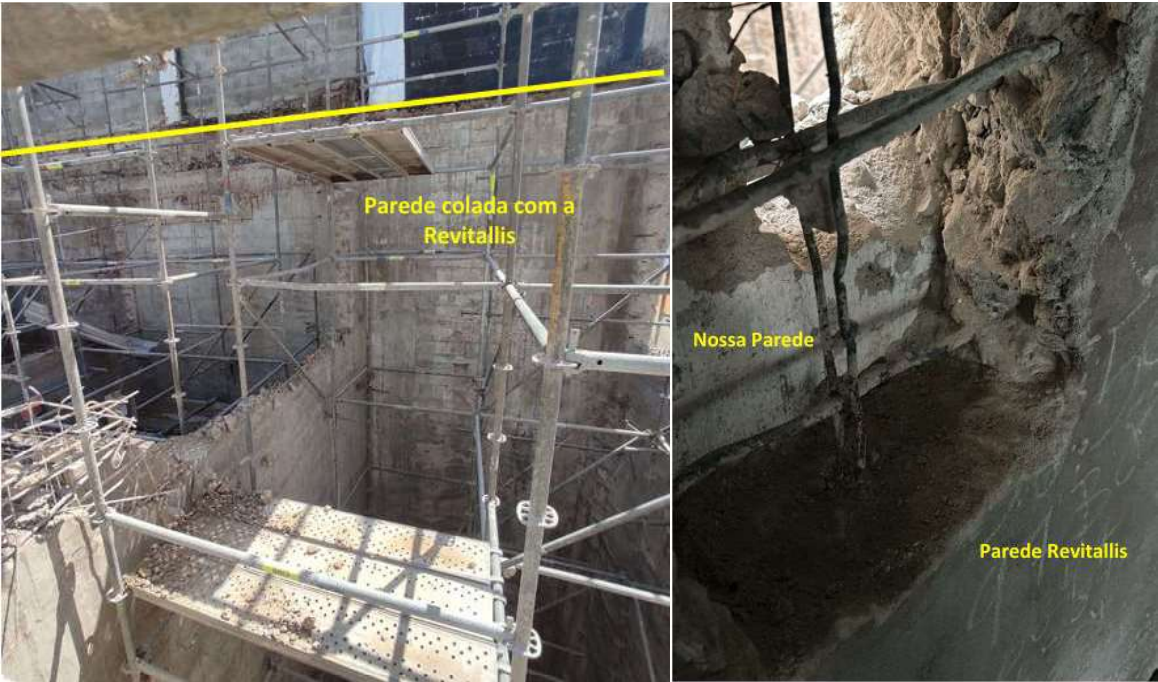
Figura 20: Parede dos Silos colada com a edificação vizinha

Outro desafio crítico foi a parede indicada na Figura 20, que estava colada à edificação vizinha (Edifício Revitallis), impossibilitando sua demolição completa. A solução encontrada consistiu no grampeamento estrutural, conforme demonstrado nas inspeções (Figuras 21 e 22), permitindo a estabilidade da parede mesmo após a remoção das demais partes do trecho.

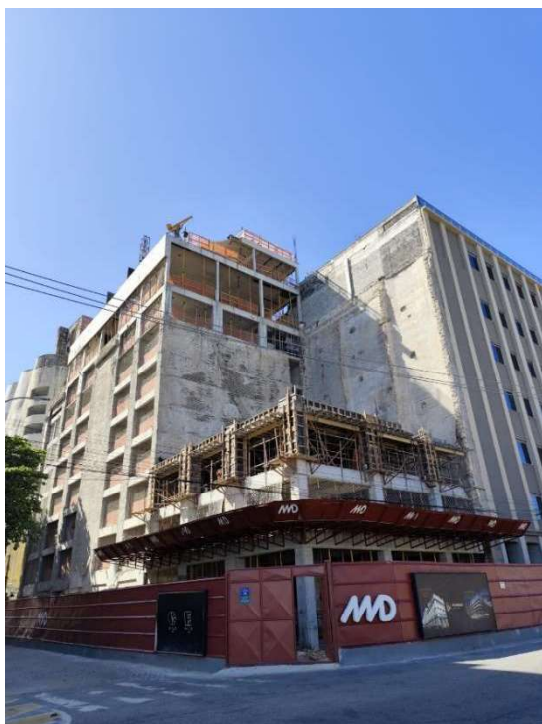
Figura 24: Forma em execução do 3º pav. Tipo

A partir dessa decisão, foi possível dar sequência à reconstrução do trecho 3, restabelecendo a integração com os trechos 1 e 2. A Figura 24 mostra a evolução da reconstrução e a consolidação estrutural do novo silo.

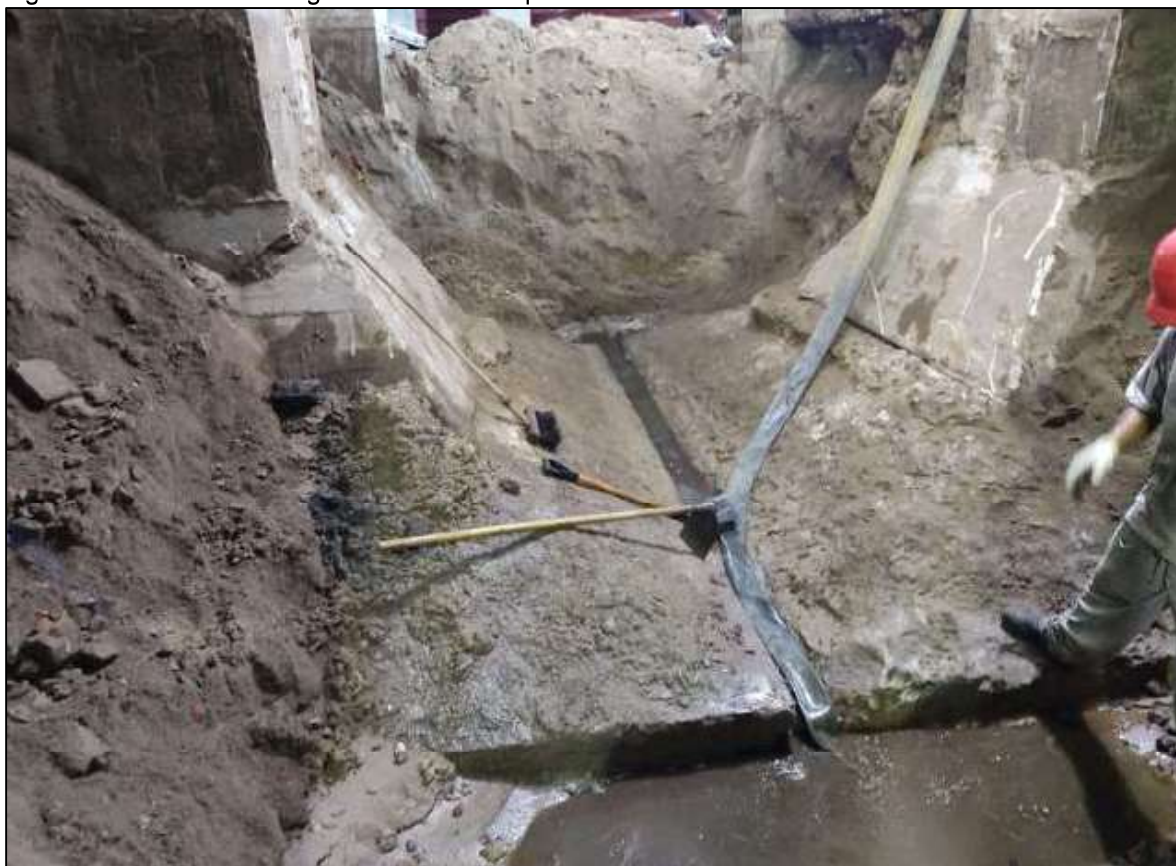
Figura 25: Levantamento geométrico das sapatas

Os resultados indicaram que não seria necessária a execução de reforços nas fundações existentes, uma vez que a redistribuição das cargas decorrente da remoção parcial de elementos estruturais proporcionou redução das solicitações em determinados pontos da estrutura. Dessa forma, optou-se pela manutenção integral das fundações originais, reduzindo custos executivos e preservando parte significativa da estrutura histórica da edificação.

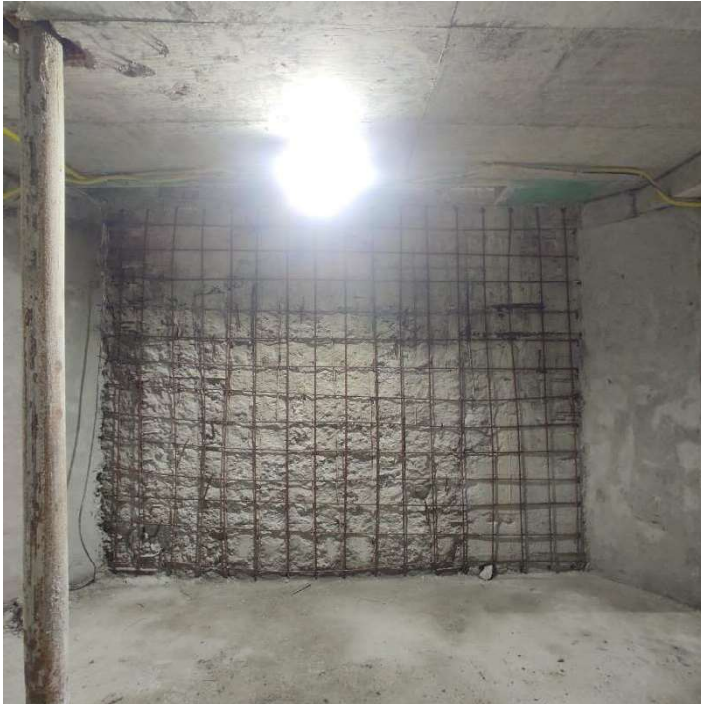
Figura 30: Parede com segregação de concreto reforçada para ser grauteada

- Reforço estrutural nos trechos 1 e 2: execução de lajes engastadas nas paredes de concreto, com a finalidade de garantir a adaptação dos silos e o travamento lateral das mesmas; encamisamento dos chanfros, transformando-os em novos pilares estruturais; e grauteamento das armaduras expostas nas paredes dos silos, assegurando a integridade e continuidade da estrutura.

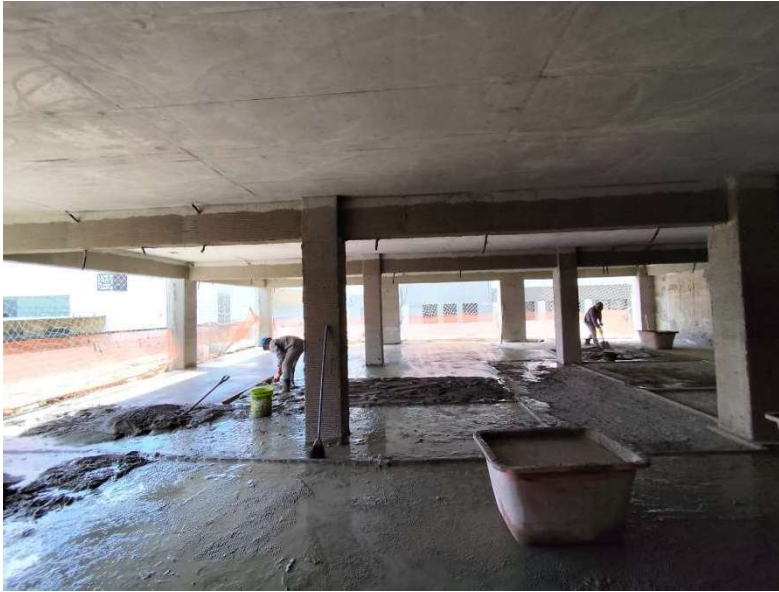
Figura 32: Trecho novo em execução do contrapiso

- Demolição controlada de paredes internas e externas: realizada de forma gradual, acompanhando a execução das novas lajes e a estabilização dos silos, permitindo a integração dos ambientes sem comprometer a estabilidade global.

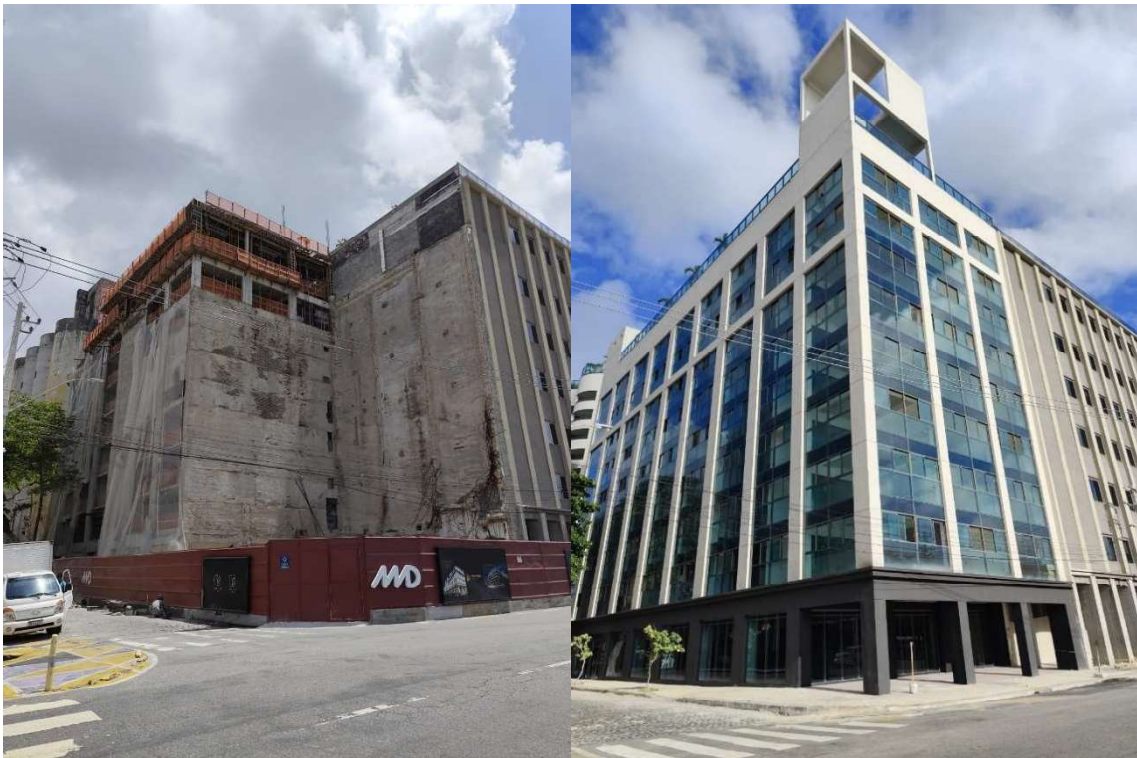
Figura 33: Vista frontal antes da demolição e pós conclusão

- Reconstrução do trecho 3: diante da inviabilidade técnica de reforço, optou-se pela demolição total e reconstrução, mantendo o alinhamento arquitetônico e funcional com os demais silos.
