**Licenciatura em Geografia**

**ANÁLISE DE RISCOS EROSIVOS NA BACIA HIDROGRÁFICA DO RIO  
JABOATÃO – PE**

Trabalho de Conclusão de Curso apresentado ao Curso de Licenciatura em Geografia do Instituto Federal de Educação, Ciência e Tecnologia de Pernambuco, em cumprimento às exigências legais como requisito para obtenção do título de Licenciado em Geografia.

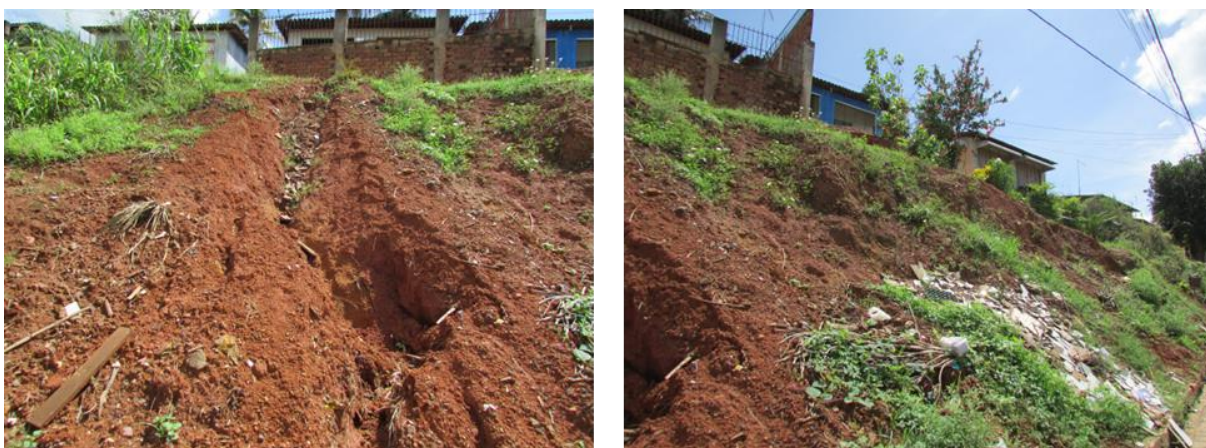
Ainda no médio curso, no município de São Lourenço da Mata- PE, mais especificamente no **ponto 29** (Figura 10), observou-se um grau de vulnerabilidade presente na classe Medianamente estável/vulnerável, onde tem no local construções irregulares em áreas de barreira com baixíssima cobertura vegetal, demonstrando assim que além da suscetibilidade natural a erosão do local já ter valor significativo (1,9), a forte intervenção antrópica agrava esse valor, acarretando assim um alto nível de risco erosivo para as famílias ali residentes e população que circula pela área.

Figura 10 – Barreira exposta com construções irregulares, no município de São Lourenço da Mata - PE, 2019

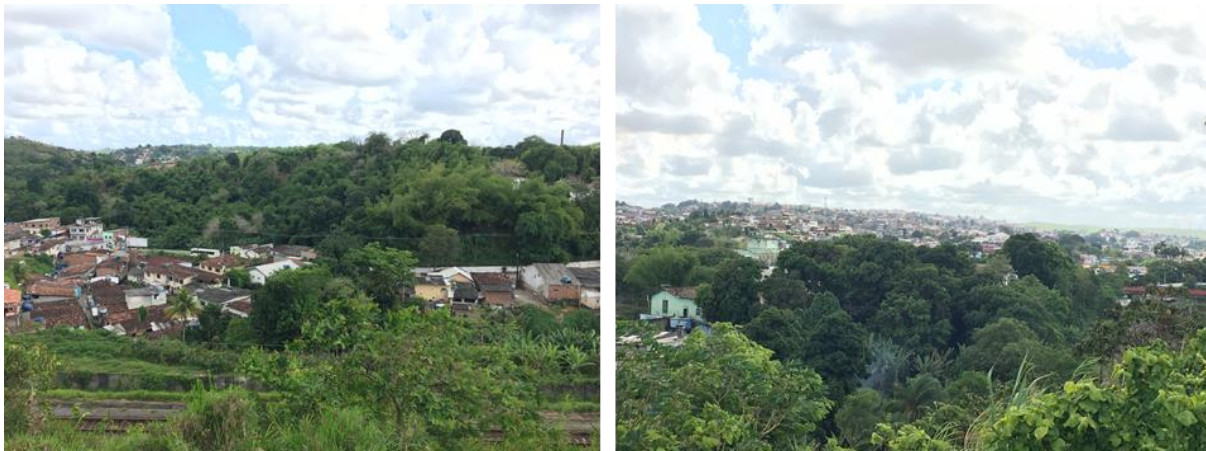
No **ponto 60** (Figura 11), que se encaixa na classe moderadamente estável, encontrou-se uma área de morro com uma cobertura vegetal significativa, o que contribui para justificar a classe na qual o ponto se encaixa, porém durante o campo foi possível observar a presença de algumas construções irregulares na base da encosta que a escala do mapeamento não permite identificar, mesmo com a vegetação significativa encontrada no lugar, o forte adensamento populacional e recortes irregulares na barreira demonstram os riscos iminentes.

Figura 11 - Área de barreira com construções irregulares no município de Jaboatão dos Guararapes – PE, 2019

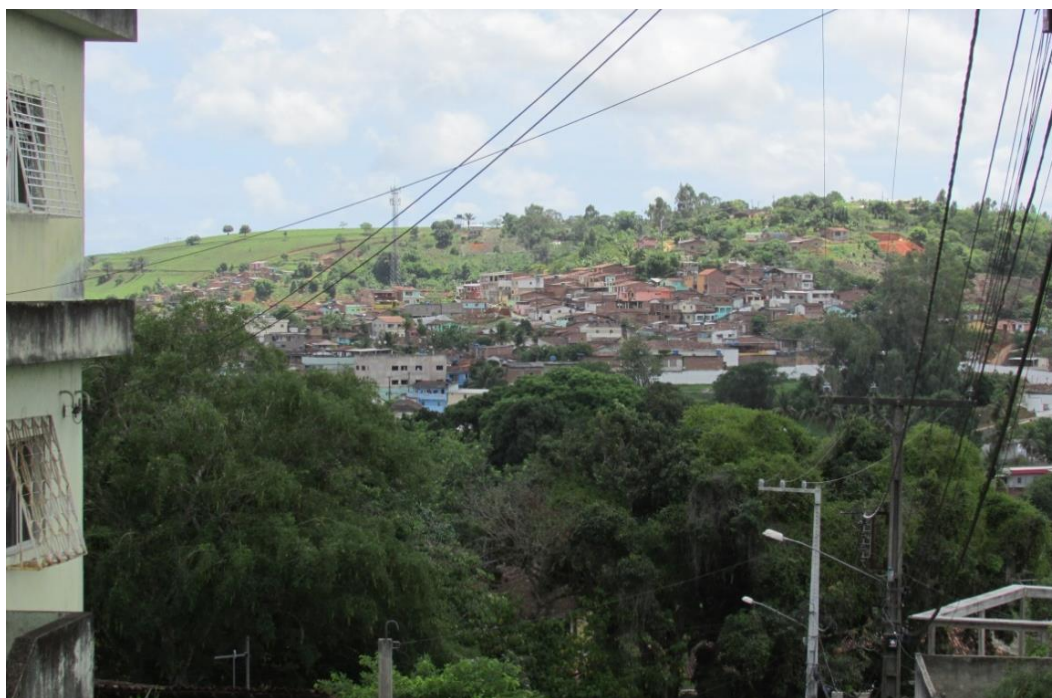
Uma situação parecida foi encontrada no município de Moreno – PE, mais especificamente local correspondente ao **ponto 35** (Figura 12), que pertence à classe moderadamente vulnerável, no local foi encontrado áreas de morro com encosta densamente povoadas, fazendo com que o local apresente riscos à população ali residentes.

Figura 12 – Área de morro com encosta densamente povoada, no município de Moreno – PE, 2019

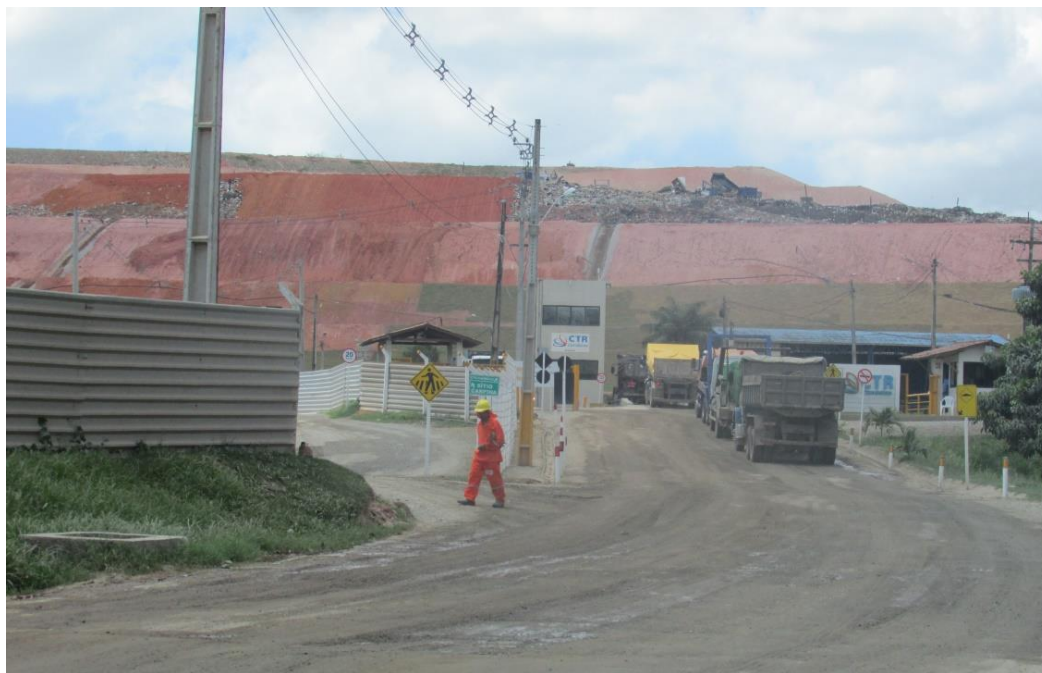
No **ponto 81** existe o Centro de Tratamento de Resíduos – CTR Candeias (Figura 13), onde, segundo o mapeamento, o local apresenta um nível de vulnerabilidade 2,8 se encaixando na classe Vulnerável, no ponto foi possível observar a presença de uma grande área de solo exposto e área de encosta descoberta.

Figura 13 - Centro de Tratamento de Resíduos - CTR Candeias, no município de Jaboatão dos Guararapes – PE, 2019
