PRINCIPAIS FALHAS NO PROCESSO DE IMPERMEABILIZAÇÃO EM LAJES DE COBERTA NA REGIÃO METROPOLITANA DO RECIFE

MAIN FAILURES IN THE PROCESS OF WATERPROOFING IN COVERED SLABS IN THE METROPOLITAN REGION OF RECIFE

Demetrios Farias do Nascimento

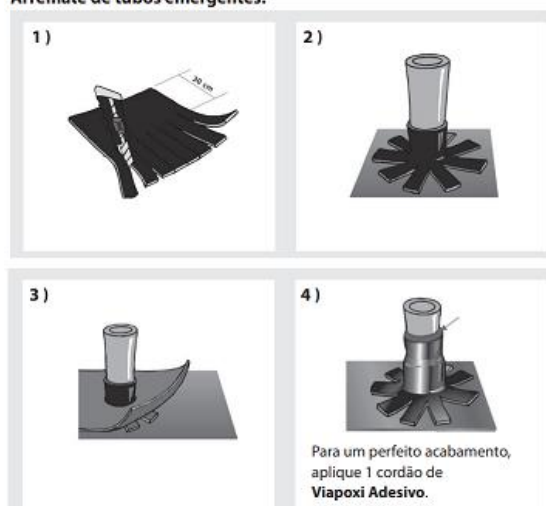
Figura 07: Passo a passo para o reforço na impermeabilização de ralos.

Arremate de tubos emergentes:

manta que envolva o tubo e tenha uma largura de 40 cm e com um estilete cortar tiras de 20 cm; deve aplicar no interior do cano o pedaço de manta preparada; separar outro pedaço de manta quadrado com lados iguais a 40cm e aplicar centralizado sobre o ralo; cortar o centro de forma a dividir as partes de forma a aplicar elas no interior do ralo. O procedimento descrito está ilustrado na figura 07.

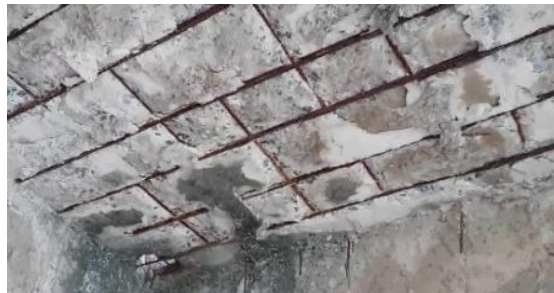
Figura 09: Fundo de uma laje no processo corrosivo

A corrosão é um ataque eletroquímico as barras de aço devido a umidade e oxigênio em contato com o aço, formando óxidos e hidróxidos de ferro. Devido a esse processo o metal tende a perder suas propriedades mecânicas. A figura 09 mostra uma laje que sofre o processo de corrosão.

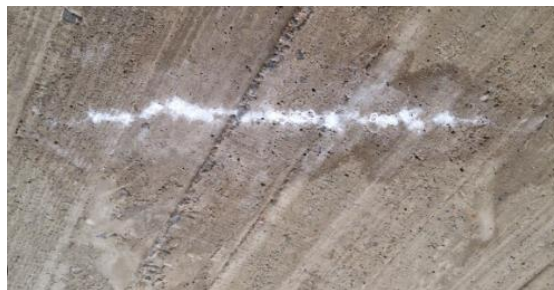
Figura 10: Eflorescência no fundo da laje.

A infiltração também causa o processo de eflorescência que forma depósitos de sais cristalizados devido a passagem da água no interior do concreto ou alvenaria. Esse processo forma manchas esbranquiçadas na superfície atacada. Conforme a figura 10.

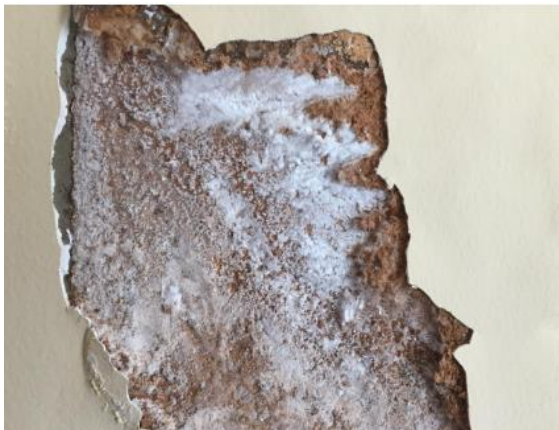
Figura 11: Camada de acabamento sendo desagregada.

O processo de infiltração pode se intensificar alcançando a pintura, assim danificando a mesma, criando machas de mofo e até a desagregação da superfície acabada em massa corrida (figura 11), sendo necessário a remoção do acabamento e execução de uma nova camada no local. O processo só é indicado após a correção da infiltração.

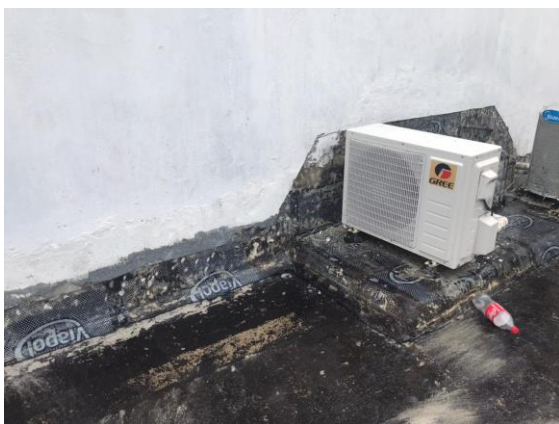
Figura 12: Manta colada no reboco.

Na figura acima é possível observar que a manta foi simplesmente colada na parede sem nenhum preparo e respeito as normas presentes na literatura e também no manual do produto aplicado.

O procedimento correto nesta situação seria realizar o corte na alvenaria para possibilitar que a borda da manta asfáltica fique embutida (ancorada), assim protegendo o sistema contra infiltrações neste ponto. Vale salientar que essa faixa deve ter no mínimo 20cm altura em relação ao piso acabado. Após visita técnica foi realizada o devido ajuste (figura 13), garantindo o correto funcionamento do sistema neste ponto.

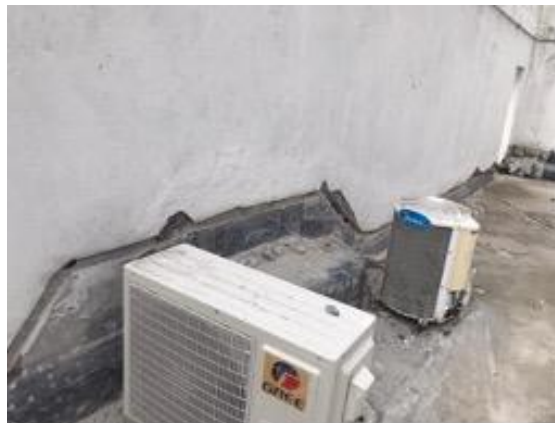
Figura 13: Execução do corte na alvenaria.

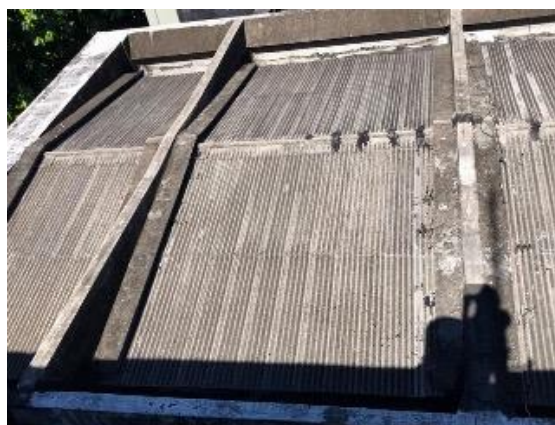
No próximo caso foi possível verificar que a cobertura analisada não apresentava sistema de impermeabilização em pontos críticos, como pode ser observado na Figura 14.

Figura 14: Ausência de impermeabilização sobre estrutura de concreto.

Para correção da situação exposta acima, é necessário limpeza do local afim de retirar todo material orgânico, regularizar a superfície, que apresenta

pontos de erosão devido a idade e exposição da mesma a intemperes, e por fim a aplicação do prime a fim de seguir o solicitado em norma, conforme Figura 15.

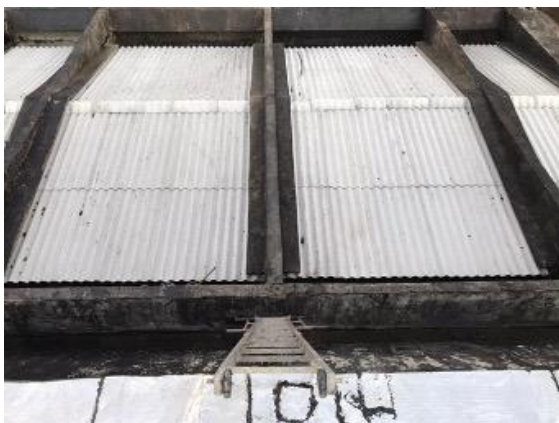
Figura 15: Aplicação da camada de prime.

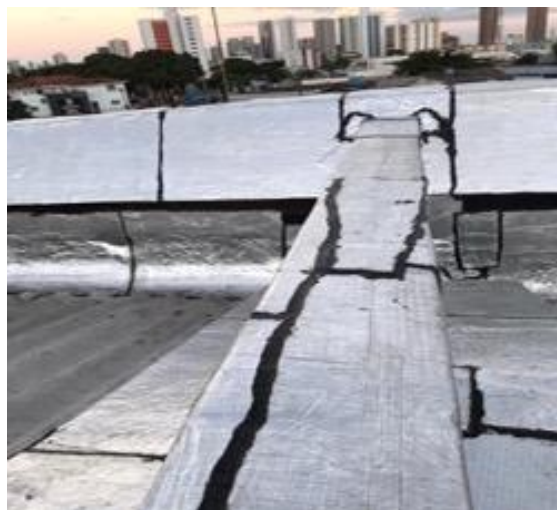
Figura 16: Manta alumínio aplicada sobre estrutura de concreto.

Após a cura do prime deve ser iniciado a aplicação da manta asfáltica com revestimento alumínio, pois trata-se de uma área que não existe tráfego de pessoas. Obtendo o resultado exposto na Figura 16.

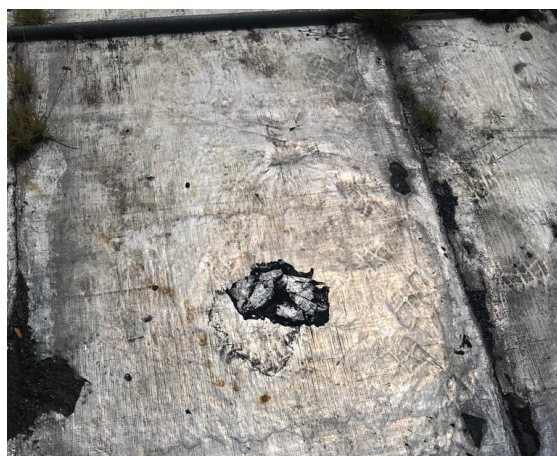
Na situação abaixo é possível observar que devido a falta de manutenção e o tráfego de pessoas que desconhecem o cuidado que o sistema de impermeabilização deve ter, a manta acabou sendo danificada, se formando um ponto de infiltração. (figura 17)

Figura 17: Manta alumínio perfurada.

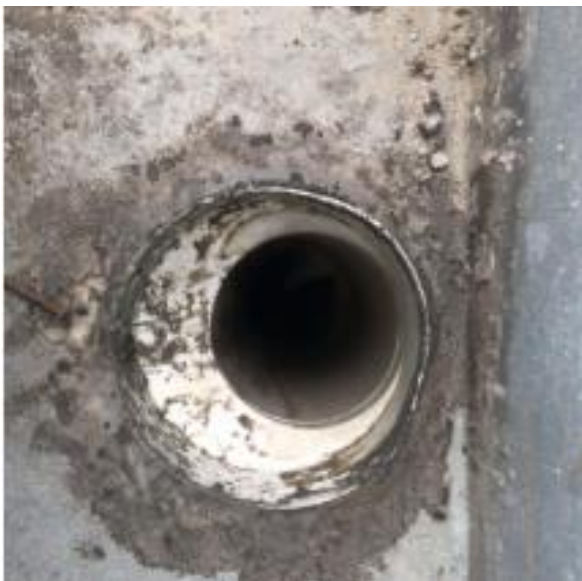
Por fim, podemos observar na figura 18 que foi iniciado um processo de instalação de uma calha metálica para captação da água da chuva, porém o ralo não foi instalado e impermeabilizado corretamente, gerando uma infiltração pontual no local.

Figura 18: Ralo não impermeabilizado.
