# AVANÇO DO MAR EM TRECHOS DE PRAIAS DO LITORAL DA PARAÍBA

## RESUMO

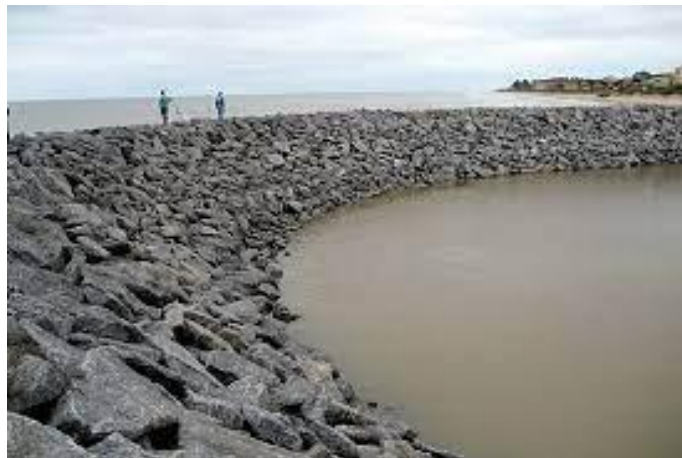
Figura 2 - Enrocamento

Segundo Tedesco (2016), o enrocamento é constituído basicamente por aglomeração de rocha britada, que interagem por meio de contato mecânico. Essas

O conceito de enrocamento é relativamente amplo e o seu uso depende do tipo de obra em que se pretende ser executado. São comumente definidos como um conjunto de fragmentos rochosos cuja granulometria varia entre 2 até 200 cm, podendo apresentar pequena porcentagem de finos. (Mendonça, 2014)

O enrocamento pode ou não ser preenchido por argamassa, isso dependerá das condições locais, da intensidade das correntes de água e do grau de importância do enrocamento. Quando realizado o rejuntamento por conta do efeito impermeabilizante, se faz necessário executar um sistema de drenagem (SANEPAR, 2012, apud SANDES, SANTOS 2018).

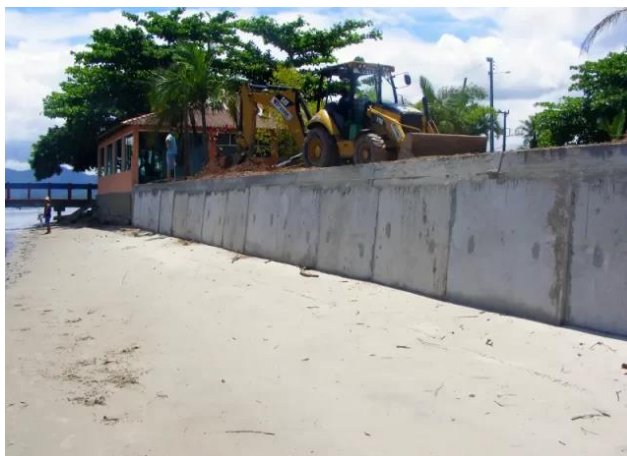
Figura 3 – Muro de Arrimo

É basicamente um muro que tem como principal função conter forças horizontais, sendo usado em aterros, encostas, contenções. Este tipo de construção tem uma baixa permeabilidade, logo se faz necessário o uso de um sistema de drenagem. Um sistema de drenagem utilizado nesse tipo de contenção consiste em introduzir pequenos tubos capaz de extrair a água que ficaria acumulada, ou são feitas pequenas valas em sua estrutura (Henrique, 2013).

Esses tipos de muros podem ser feitos de diversos materiais, como concreto, pedra, madeira, metal, entre outros. De acordo com Lima e Marcos (2016), os muros de arrimo podem ser classificados em dois tipos: gravitacionais e estruturais. O primeiro é constituído por uma massa de solo apoiada em uma inclinação natural, enquanto o segundo é formado por uma estrutura que suporta o empuxo da terra, podendo ser de concreto armado, aço, gabiões ou outro material.

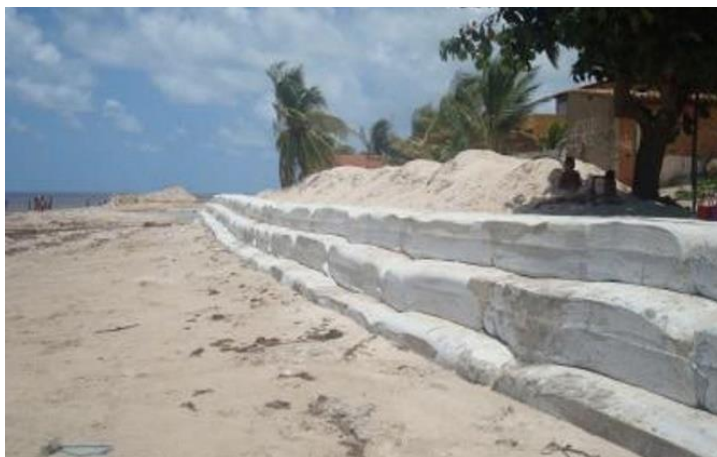
Figura 4 – Bag Walls

Segundo Sila, Moraes e Struminski (2018), o Bagwall pode ser considerado uma adaptação de um dissipador de energia de ondas que é utilizado nos estados unidos, que é denominado Seawall. O bagwall Além de servir como dissipador de energia das ondas, também combate a erosão costeira provocada pelo avanço do mar nessas áreas. A sua estrutura é formada por blocos de concretos maciços nas dimensões de 1 metro de comprimento por 2 metros de largura e 30 cm de altura, que chegam a pesar 2 toneladas cada bloco.

Este concreto é depositado em formas composto por materiais geotêxtis, este tipo de forma é de fundamental importância para garantir a rapidez dos serviços e a resistência do concreto dentro da água. Os sacos de geotêxtil podem ser utilizados para recobrimento em locais que apresentam instabilidade e estão passando por processo erosivo. As obras de contenção que possuem formas geotêxtis, são geralmente aplicadas em obras hidráulicas e marinhas (SILA, MORAES e STRUMINSKI 2018).

O Bagwall basicamente funciona como uma parede em que as ondas batem e voltam. Mas por conta dessa movimentação das ondas quando são formados trens de ondas, faz que as ondas que estão retornando acabem por chocar com as que estão indo em direção a estrutura fazendo com ela perca a força e assim reduza o impacto. Outro ponto bastante importante é seu baixo impacto ambiental, já que funciona como um recuperador artificial da praia (SILA, MORAES e STRUMINSKI 2018).

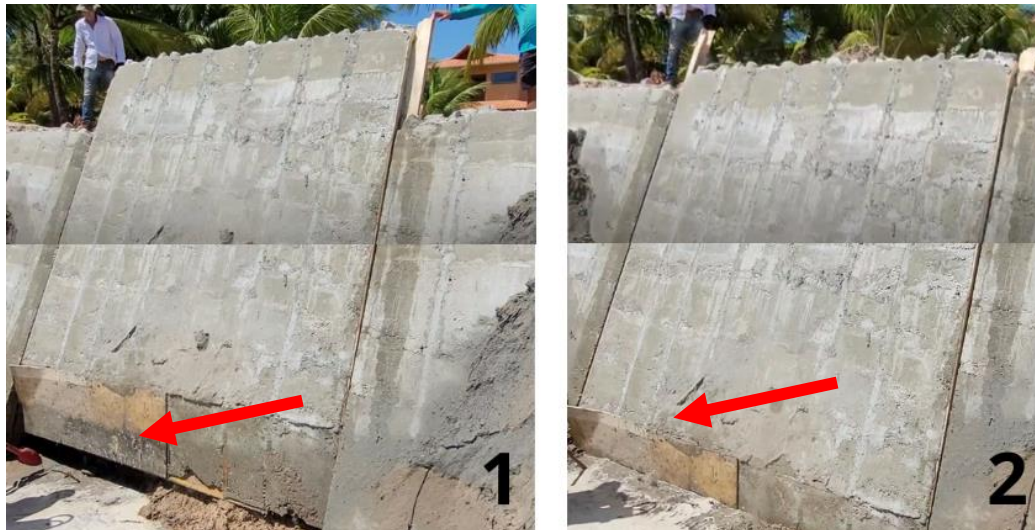
Figura 7 – Afundamento da Placa

Na figura 7, é possível observar o processo de afundamento da placa, na área identificada.

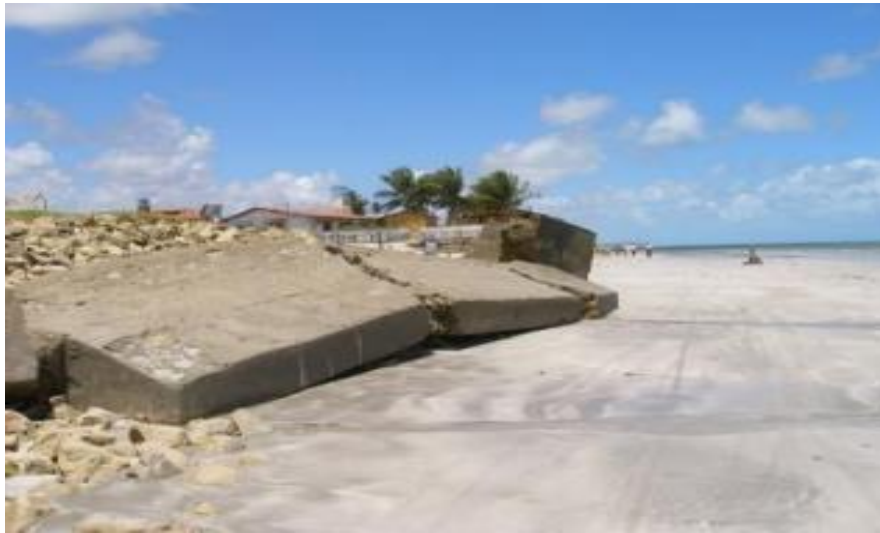
Figura 9 – Muro de Contenção derrubado no trecho de Praia Azul

Nesta área observa-se que por conta do avanço do mar, as contenções estão sendo atingidas diretamente pela água do mar, havendo risco de colapso dessas construções. Na figura 9, pode se observar o muro de arrimo rompido.

No trecho de Praia azul é possível observar que o mar está a bater diretamente nas áreas residenciais, e para poder diminuir esse impacto causado pelo avanço do mar, os moradores executaram contenções por conta própria. Que por conta da falta

de planejamento percebe-se que não foi a melhor opção para as situações. Ao analisar os tipos de contenções e verificar alguns estudos de casos através de diversas bibliografias, recomenda-se a contenção do tipo Bagwall.

Em relação às localizações citadas neste trabalho, a execução do tipo de contenção Bagwalls seria um ótimo dissipador de energia sendo muito eficiente e ao mesmo tempo contribuindo para o engordamento da praia. Além disso, suas características físicas fazem com que ele possa ser usado como uma escada, podendo ajudar no acesso a áreas com grande desnível, além de não agredir a paisagem natural, pois possui uma estética muito agradável.

Executar uma contenção no método de Bagwall, na orla da cidade de Pitimbu, a partir dos dados apresentados no projeto feito na orla de Ponta Verde, se mostra uma ótima maneira de conseguir proteger a orla do avanço do mar sem dissipar a erosão das áreas adjacentes. Sanando os dois maiores problemas apresentados durante este artigo

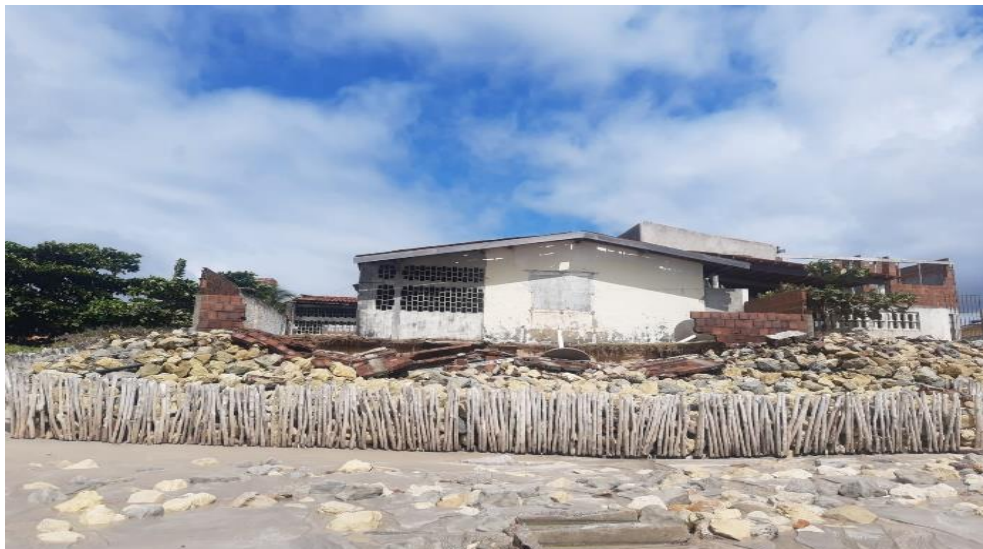
Figura 10 – Contenção de enrocamento no trecho de Praia Azul

Na figura 10, temos um exemplo de enrocamento como método de contenção. Nesta figura é possível observar que este método de contenção não foi muito eficaz, pois é possível observar que o muro da frente da casa, acabou cedendo, por conta do avanço do mar.

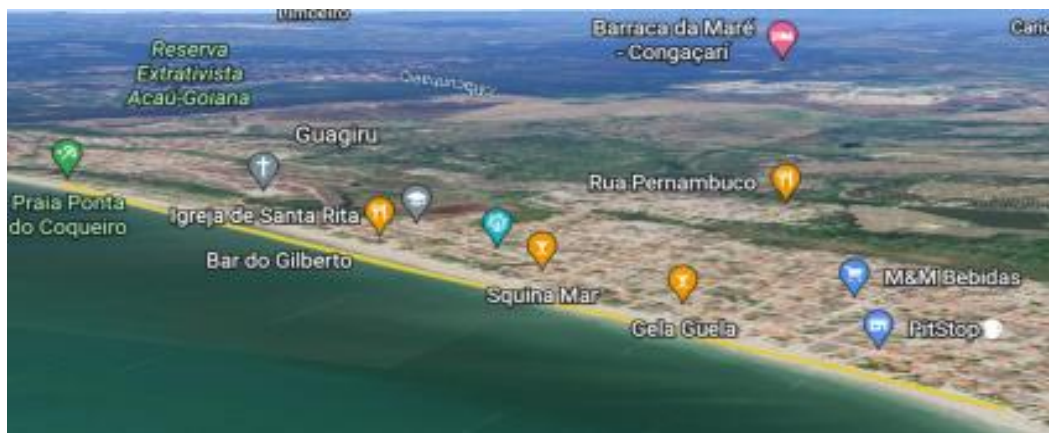
Figura 11 – Trecho da Praia de Ponta de Coqueiro

Na figura 11, está indicado um trecho localizado em Praia Ponta Coqueiros, nas coordenadas de latitude  $-7,5168755^\circ$  e Longitude:  $-34,8077693$  com extensão aproximada de 1,6 km.

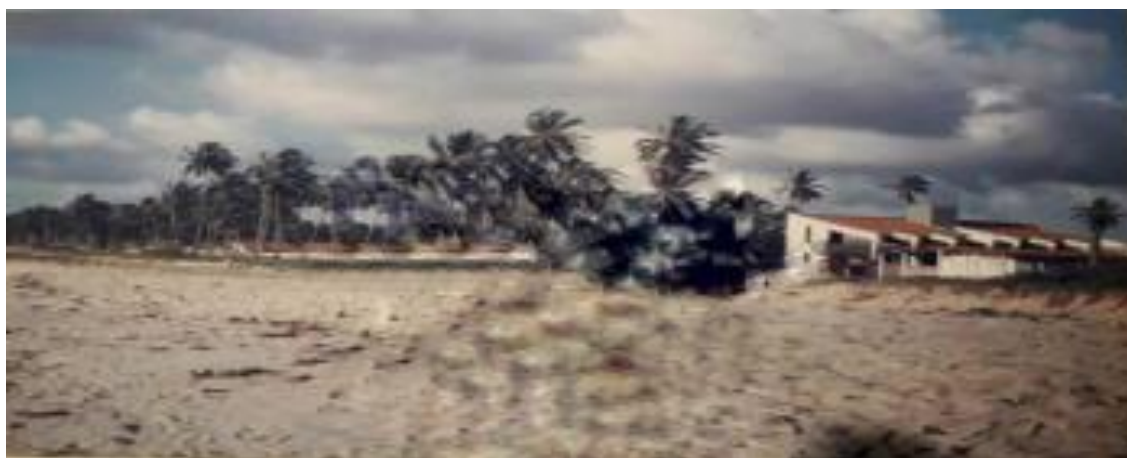
Figura 12 – Foto Antiga em um trecho da Praia de Ponta de Coqueiro

De acordo com uma imagem mais antiga, representada na figura 12, pode ser observado uma maior distância do mar em relação às áreas residenciais. Percebe-se ainda a área livre de influência direta do mar, que antes possuía uma faixa de praia maior.

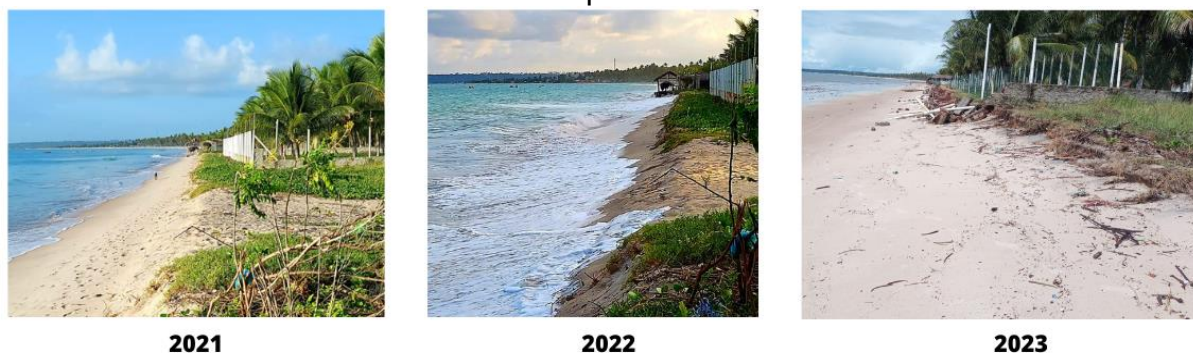
Figura 13 – Diminuição da faixa de areia em um trecho na Praia de Ponta de Coqueiro

Na Figura 13, é possível verificar através de registros feitos entre 2021 a 2023 no mesmo trecho, que a faixa de areia que sofre influência direta do mar aumentou em grandes proporções. Na primeira imagem referente ao ano de 2021 observa-se uma maior faixa de areia, já no ano seguinte (2022), observasse, uma grande declividade entre a área molhada e seca. Na última imagem representando a ano de 2023, percebe-se que por conta do avanço do mar, o cerco da casa acabou, e o processo de erosão continuo, fez com que o desnível diminuísse, indicando que aquela areia que deixava bem nítida a definição dessas duas áreas se desfez.

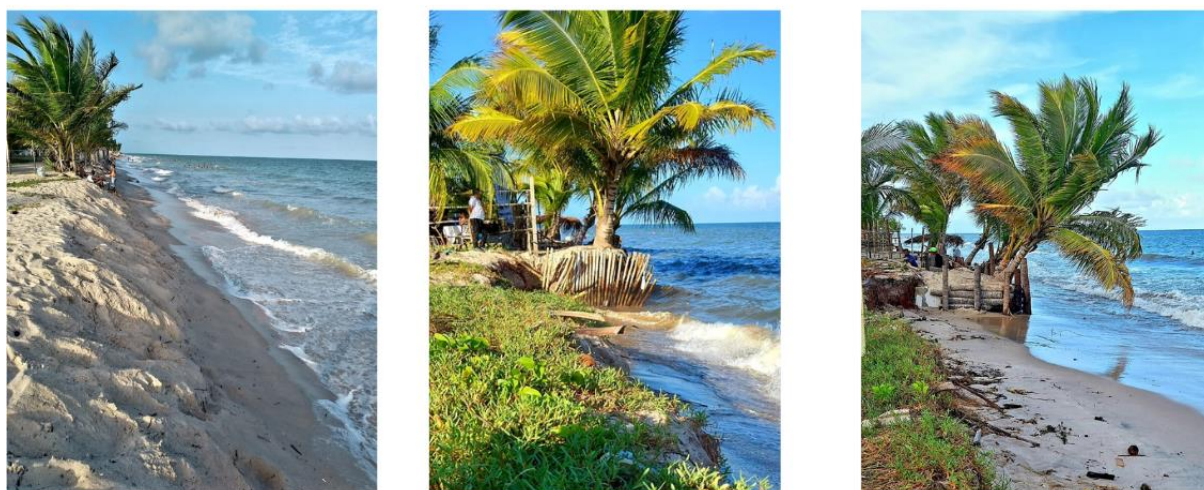
Figura 14 – Registros do avanço do mar

Na Figura 14, possui registros em 2023, no mesmo trecho na praia de Ponta de Coqueiro em diferentes períodos do ano. Através da imagem, é possível observar o quanto de faixa de areia foi deslocado por conta do avanço do mar e consequentemente causando a erosão costeira.

A partir dos dados coletados, é possível observar a necessidade de uma intervenção nas áreas em estudos. No trecho localizado na orla de Praia de Ponta de Coqueiro, o processo de sedimentação e avanço do mar estão crescendo de forma progressiva, mas ainda é possível observar uma certa área que ainda se encontra livre do contato direto com a água do mar. Já no trecho de Praia azul é possível observar outra realidade, o avanço do mar já está atingindo as residências e estabelecimentos.

Como foi verificado, o avanço do mar ao longo do litoral está em diferentes estágios, no trecho de Praia Azul o mar está atingindo as áreas de residências que demonstram risco aos moradores, no qual se faz necessário a execução de uma contenção planejada de forma emergencial. Já no trecho de Ponta do Coqueiro, existe uma outra realidade, cujos relatos demonstram um avanço contínuo do mar, e consequentemente a sedimentação da areia na área da berma, fazendo com que a água se aproxime cada vez mais das áreas residenciais, sendo de extrema importância a execução de contenções de forma a antecipar os problemas que já se podem ser vistos no outro trecho citado.
