AVALIAÇÃO ESTRUTURAL DE COBERTA PARA INSTALAÇÃO DE PLACAS SOLARES.

O objetivo desse trabalho foi realizar uma avaliação estrutural da cobertura em madeira para instalação de placas solares, utilizando o software de cálculo estrutural Cype 3D v.2023f, realizando inspeção predial com a finalidade de análise: do sistema construtivo, do comportamento estrutural relativo à utilização de painéis solares, de anomalias construtivas, manifestações patológicas e falhas de manutenção. Dessa forma, verificou-se que a cobertura não apresentava manifestações patológicas que ocasionassem perda de desempenho da edificação ou de suas partes. Além disso, as peças da cobertura foram representadas graficamente em plantas baixas e cortes, com o auxílio do software AutoCAD e a carga das placas solares e vento foram calculadas. Na análise das solicitações através do cálculo espacial em 3D, com auxílio do software, verificou-se que a estrutura está com as deformações e resistência fora dos padrões solicitados por norma e, portanto não suportaria a instalação de placas solares.

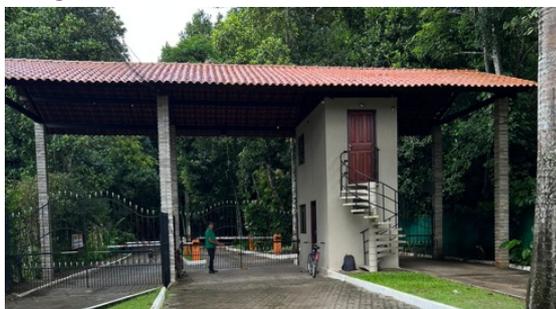
Figura 1 – Coberta com sistema estrutural em madeira

A coberta em madeira está localizada em uma edificação residencial, localizada no bairro de Aldeia, Paudalho/PE e possui área de 90 m², conforme figura 1.

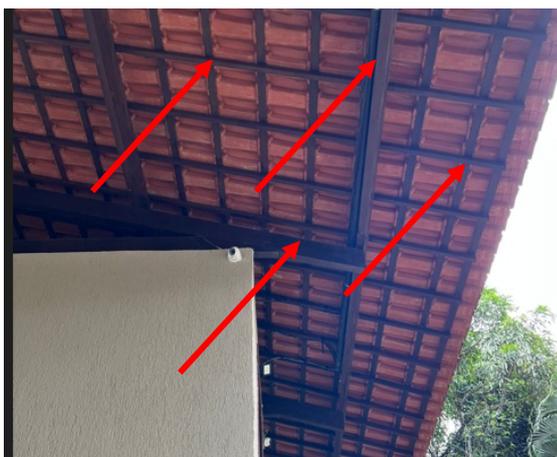
Figura 4 – Ligações mecânicas

Já “as ligações mecânicas tradicionais em peças de madeira se dividem em função do modo de transmissão da força entre os elementos” conectados da estrutura, assegurando sua ligação. Dessa forma, foram observadas ligações por pinos metálicos que se encontravam bem distribuídas, unidas, simétricas em relação ao plano médio da estrutura e com os pregos centrados, conforme figura 4 (ABNT 7190-1, 2022, p.47).
