# **ANÁLISE DE CARBONATAÇÃO E RESISTÊNCIA MECÂNICA EM PILARES DO VIADUTO FERROVIÁRIO NA ESTAÇÃO PORTA LARGA / AEROPORTO – PE.**

Posto isto, o presente trabalho tem por objetivo verificar a frente de carbonatação em pilares localizados na Estação Porta Larga (Jaboatão dos Guararapes – PE). Além disso, buscou-se avaliar a resistência à compressão estimada das referidas estruturas e sua correlação com o processo de carbonatação.

O viaduto objeto da análise localiza-se nas proximidades da estação Porta Larga, no bairro de Jaboatão dos Guararapes-PE.

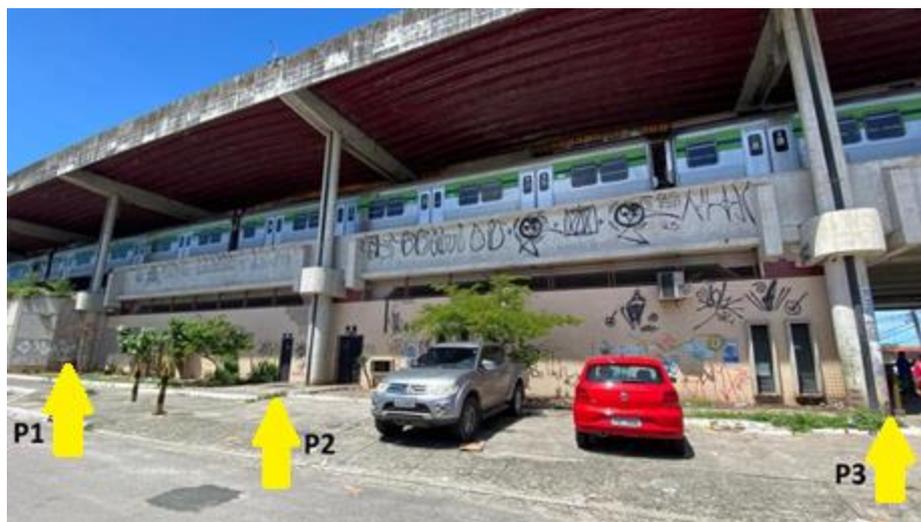
Figura 2. Objeto do estudo de caso

Foram selecionados três pontos distintos da estrutura para realizar as análises, conforme apontados na figura 2, levando em conta as características de deterioração identificadas durante a avaliação visual.

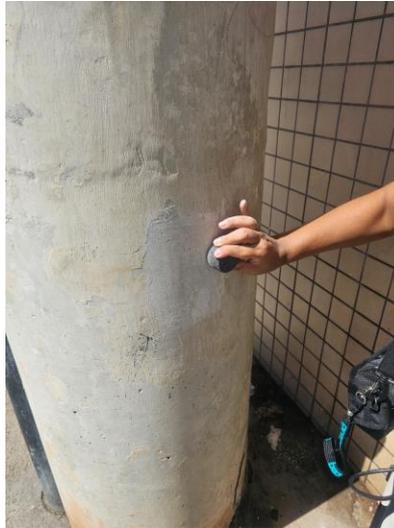
**Figura 9.** Limpeza do Pilar 1

- a. Limpeza da área de ensaio utilizando pedra abrasiva para polir e remover toda poeira do local;

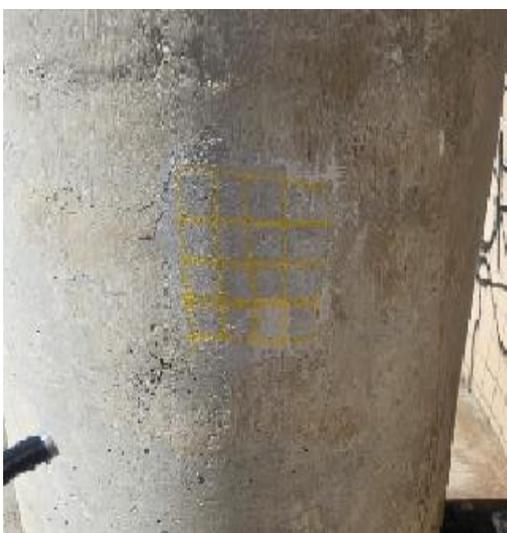
**Figura 10.** Gabarito para ensaio Pilar 1

- b. O posicionamento do gabarito foi realizado com 16 pontos tendo a distância de 30 mm entre cada eixo, conforme Figura 10;

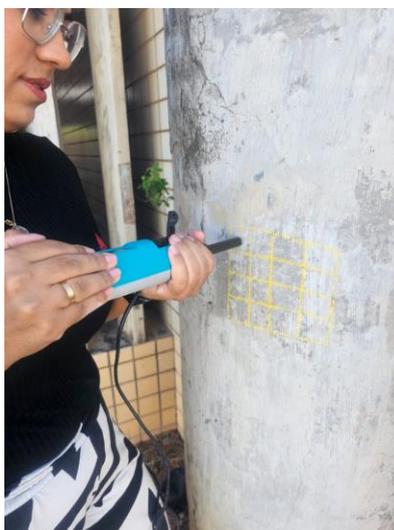
**Figura 11.** Execução do Ensaio

- c. Com o esclerômetro de reflexão na horizontal, foi efetuado 16 impactos em cada área ensaiada.
