**ELABORAÇÃO DE RELATÓRIO DE INSPEÇÃO PERIÓDICA EM CALDEIRA
FLAMOTUBULAR À LENHA DE UMA INDÚSTRIA TÊXTIL NO AGreste
PERNAMBUCANO**

Trabalho de conclusão de curso apresentado ao
Instituto de Educação, Ciência e Tecnologia de
Pernambuco, como parte dos requisitos necessários
para à obtenção do título de Engenheiro Mecânico.

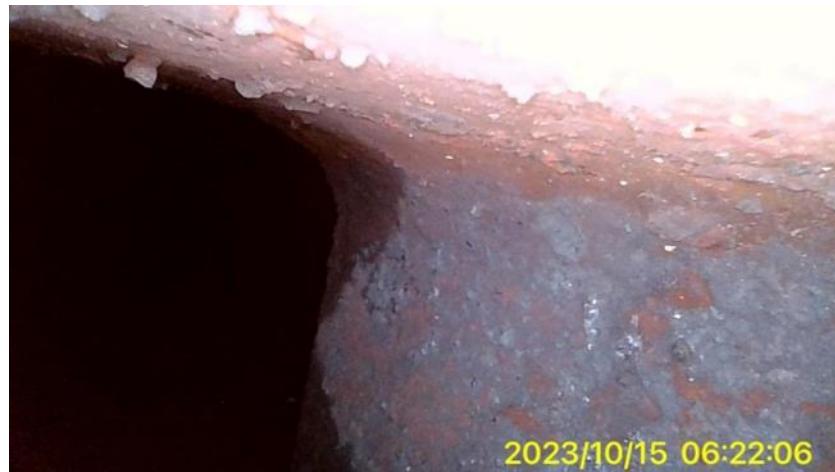
Figura 3.4. Junção do tubulão com espelho traseiro da caldeira. Fonte: Autoria Própria (2023).

O ensaio de Boroscopia possibilitou a verificação das condições internas dos tubos, apresentando um nível elevado de incrustações de resíduos advindos da falta do tratamento de água que é alimentada a caldeira, observado na figura 3.16. Em alguns aspectos apresentou também que existe uma corrosão superficial ocorrendo na superfície externa do tubulão da caldeira visto no item B identificado na figura 3.4.
