# ESTUDO DE CASO: AVALIAÇÃO PATOLÓGICA DA PONTE DO ITAÍBA, PAUDALHO-PE

CASE STUDY: PATHOLOGICAL EVALUATION OF ITAÍBA BRIDGE, PAUDALHO-PE

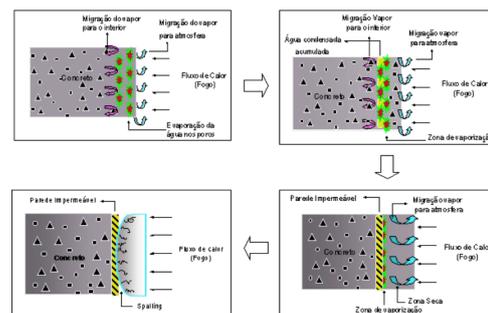
Figura 08 - Efeito Spalling

Para Souza e Ripper (1998), a oxidação promove expansão suficiente para estabelecer uma pressão sobre o material que o envolve, ocasionando a fratura (efeito *spalling*, figura 08), desagregando o concreto que envolve a camada da armadura. Portanto, os elevados níveis de fissuras agravam esse processo de ataque dos agentes deletérios existente na atmosfera acelerando assim, a corrosão.
