# ESTUDOS PRELIMINARES DAS MANIFESTAÇÕES PATOLÓGICAS DE UM VIADUTO FERROVIÁRIO DA ESTAÇÃO DE TREM DE TEJIPIÓ / RECIFE – PE.

STUDY OF PATHOLOGICAL MANIFESTATIONS OF THE RAILWAY  
VIADUCT AT THE TEJIPIÓ / RECIFE - PE.

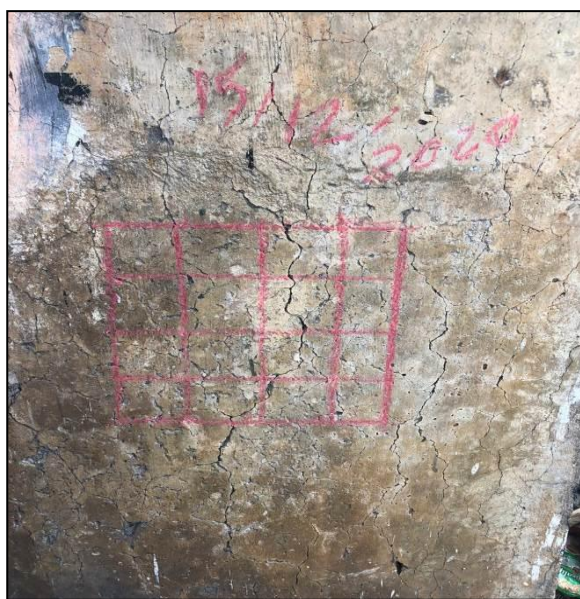
Figura 14 – Divisão dos quadrantes da primeira região, malha de 20x20 cm

Utilizando-se de um marcador faz-se a divisão dos quadrantes aonde será realizado o estudo, a norma estabelece um quantitativo de impactos entre 09 e 16 pontos, com a distanciamento mínimo de 5 cm entre os eixos do quadrante. Para este trabalho foram escolhidas duas regiões e utilizados 16 impactos em cada região escolhida para estudo, conforme figura 14 e 15.

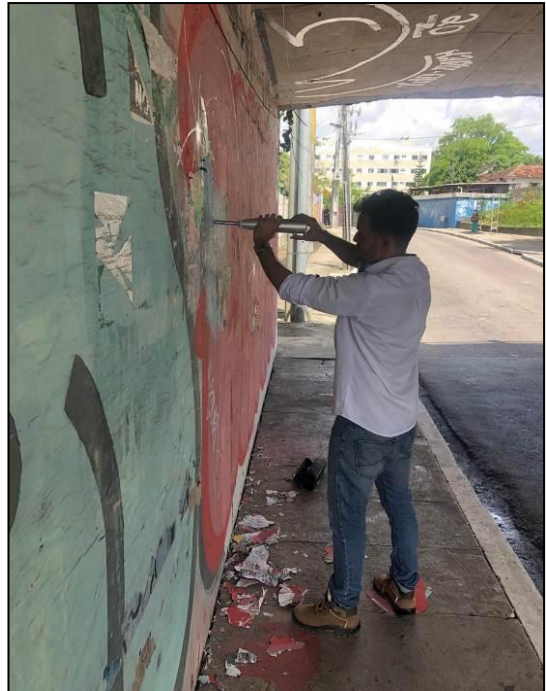
Figura 16 - Execução do Ensaio na primeira região

Após a divisão dos quadrantes, utiliza-se o esclerômetro pontualmente em cada região e anota-se a leitura aferida pelo aparelho. O output deste ensaio nos dará valores que após algumas operações básicas de matemática nos fornecerá uma média dos valores obtidos por região analisada. Esta média deverá ser analisada no ábaco do aparelho, onde será obtido o valor da resistência a compressão do concreto em  $\text{kn/cm}^2$  e  $\text{N/mm}^2$ . A figura 16 e 17 observa-se o ensaio sendo realizado nas duas regiões escolhidas, enquanto na figura 18 destaca-se o ábaco do aparelho utilizado.
