Curso de Licenciatura em Química

**MANIPUEIRA, UMA POSSÍVEL FONTE DE CONTAMINAÇÃO DA ÁGUA DAS
CACIMBAS PRÓXIMAS ÀS CASAS DE FARINHAS NO ENGENHO BENFICA NA
ZONA RURAL DE BARREIROS**

Trabalho de Conclusão de Curso apresentado à Coordenação do Curso de Licenciatura em Química do Instituto Federal de Educação, Ciência e Tecnologia de Pernambuco, como requisito parcial para obtenção do título de Licenciado em Química.

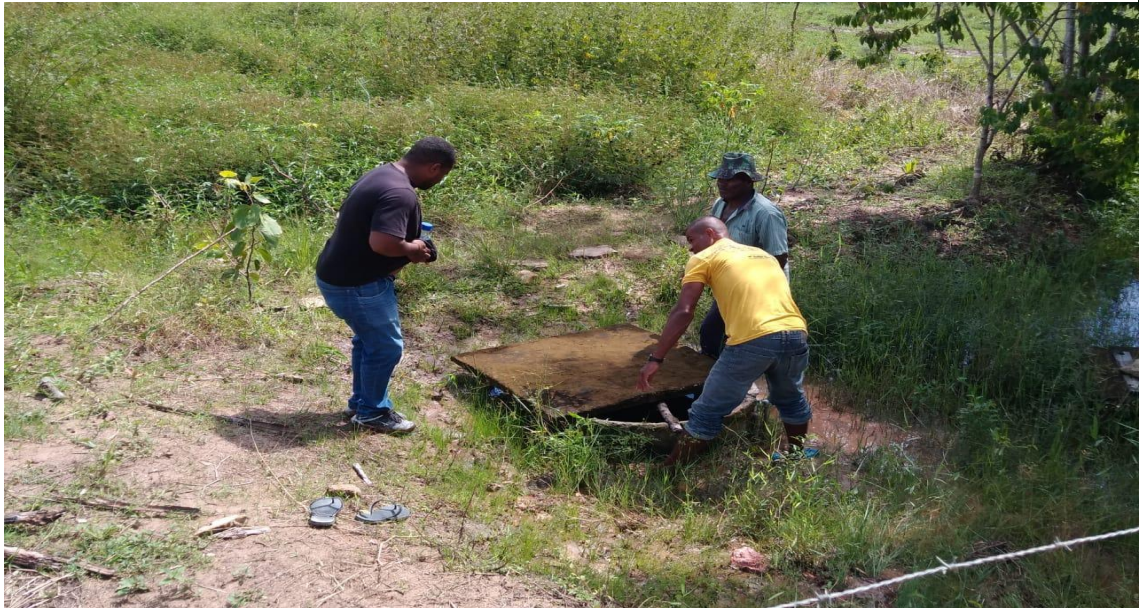
Imagem 1 - cacimba A

No ponto A (imagem 1) foi feita a coleta de acordo com os padrões estabelecidos pela portaria ministerial da saúde que trata dos parâmetros de potabilidade da água para consumo humano, pois, depois de feita a coleta com a vidraria devidamente esterilizada é possível fazer as análises no período de 24 horas. Durante a coleta foi observado que a cachimba estava localizada em uma área de vargem onde o fluxo de água era constante, próximas a cacimba do ponto A, existem aproximadamente quatro famílias que utilizam aquela água como água potável. A mesma tinha uma tampa de cimento onde permanecia fechada todo tempo e, não tinha manutenção. No momento da coleta foi destampa e, logo foi possível ver muitos insetos e outras possíveis fontes de contaminação.

Nas análises de bactérias heterotróficas, coliformes totais e coliformes termotolerantes, obtive resultados acima do valor estabelecido pela portaria ministerial número 888 de 4 de dezembro de 2021, indicando assim que a água está imprópria para o consumo humano.

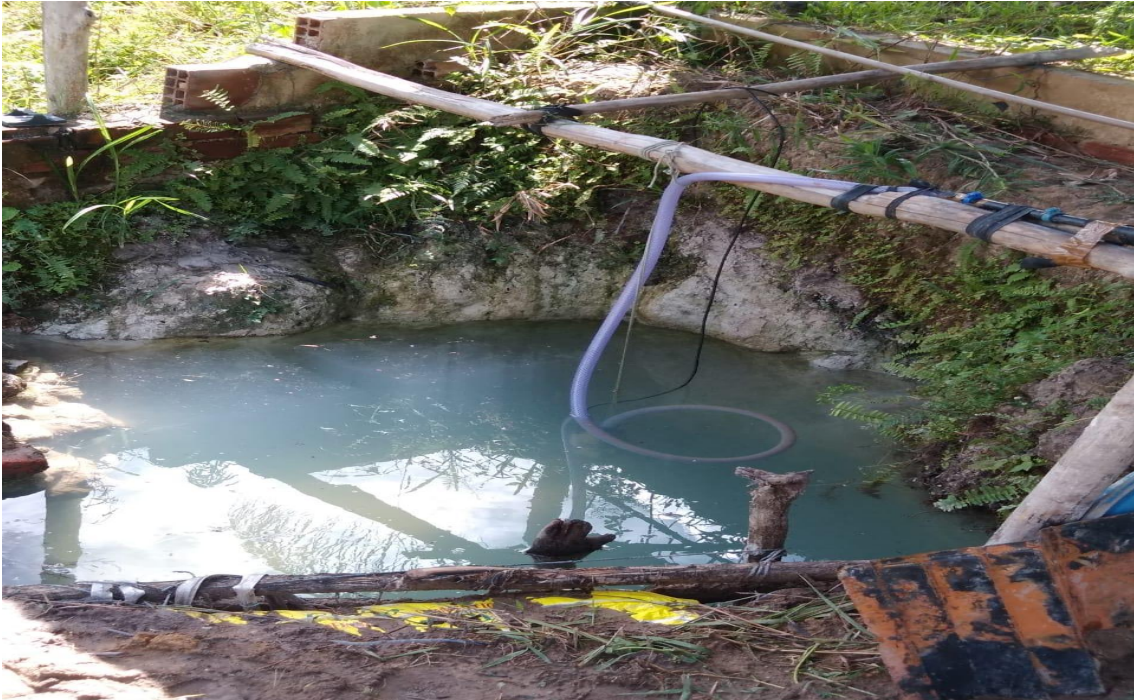
Imagem 2 - cacimba B

No ponto de coleta B (imagem 2), a cacimba fica localizada aproximadamente 4km da cacimba do ponto A. Foi observado que a mesma ficava aproximadamente 700m da casa de farinha. A cacimba, não tinha tampa e, ficava exposta ao ar livre sendo de fato uma porta de entrada para alguns fatores de contaminação, outro fator que foi observado durante a coleta foi a grande quantidade de água e a rapidez que a mesma se renova. Mais de dez famílias aproximadamente utilizam aquela água como água potável. A coleta foi feita obedecendo todos os parâmetros para que não houvesse contaminação externa para que não pudesse alterar os resultados das análises.

Nas análises realizadas, entrada 1 da tabela 2 foi obtido pH=4,74 onde os valores de referências é entre 6,0 a 6,9 os valores encontrados para bactérias heterotróficas entrada 2 da tabela 2 mostra valores de 730 ufc/ml, comparados com valores permitidos indicados que são 500 ufc/ml. Logo, os valores acima reflete uma possibilidade de poluição ou contaminação por outros possíveis agentes contaminantes. Os coliformes totais apresentou valores de (20 ufc/ml, ausente) e coliformes termotolerantes (menor que de 2,2 nmp/100ml, ausente) estando assim esses dentro dos parâmetros especificados pela portaria ministerial n. 888 de 4 de dezembro de 2021, porém, nas análises de bactérias heterotróficas, obteve resultados acima do valor estabelecido, indicando outras possíveis contaminações.

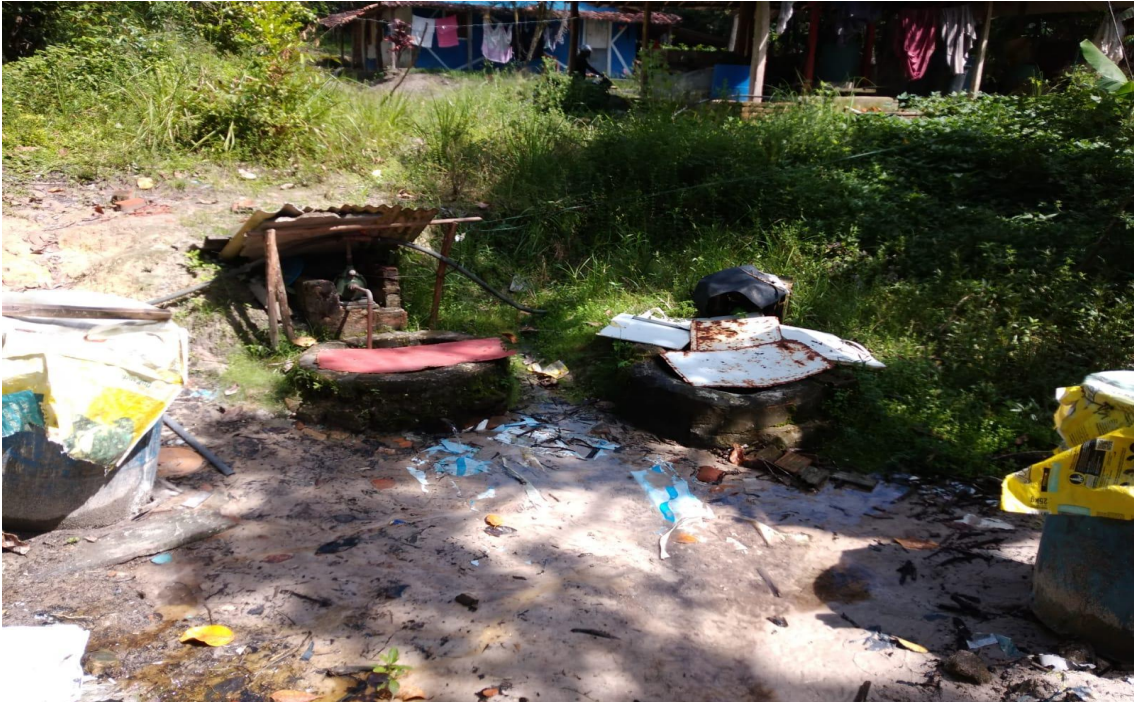
Imagem 3 - cacimba C

O ponto de coleta C (imagem 3) fica aproximadamente 3 km do ponto B. Nesse ponto, a cacimba fica aproximadamente 4m de duas casas de farinhas onde era possível ver que o solo era encharcado devido ao excesso de manipueira que é descartada bem próxima à cacimba. Essas cacimbas são utilizadas por cinco famílias que moram naquela localidade e usa não só como água potável mas também para os trabalhos da casa de farinha. No local, foi observado que a mesma tinha uma tampa de ferro onde fazia a cobertura para evitar contaminação direta, porém a tampa estava deteriorada com bastante ferrugens ao seu redor. Outro ponto que podemos observar e que, a água da cacimba C tinha uma crosta branca nas paredes da cacimba e tinha um odor azedo muito parecido com o local onde era descartada toda manipueira.

No momento da coleta, foi destampada com cuidados para que evitasse possível contaminação externa e alterar os resultados das análises. A coleta foi feita obedecendo todos os parâmetros exigidos pelo laboratório de análise do IFPE Campus Barreiros.

Nas análises realizadas, entrada 1 da tabela 3 foi obtido pH=4,72 onde os valores de referências é entre 6,0 a 6,9 os valores encontrados para bactérias heterotróficas entrada 2 da tabela 3 mostra valores de 903 ufc/ml, comparados com valores permitidos indicados que são 500 ufc/ml. Logo, os valores acima reflete uma possibilidade de poluição ou contaminação por outros possíveis agentes contaminantes. Os coliformes totais e (coliformes termotolerantes apresentaram valores de (630ufc/ml presente) e acima de 2,2 nmp/100ml presente) respectivamente indicando também outras possíveis contaminações, também fora dos valores especificados pela portaria ministerial n. 888 de 4 de dezembro de 2021, indicando que a água está imprópria para o consumo humano.
