# **AVALIAÇÃO DOS REQUISITOS DA NORMA REGULAMENTADORA 18 EM UMA OBRA DE REFORMA ESTRUTURAL**

O objetivo deste trabalho é avaliar a aplicação de requisitos legais da Norma Regulamentadora 18 em uma construtora de Pernambuco, a fim de identificar oportunidades de melhorias no sistema de gestão de segurança e saúde do trabalho, contribuindo desta forma, para prevenção de acidentes de trabalho.

Este trabalho foi realizado através da aplicação de uma lista de verificação, inspeções *in loco* e entrevistas semiestruturadas com os trabalhadores e gestores da obra, para avaliação dos requisitos aplicáveis da NR 18 em uma obra de reforma estrutural, localizada no bairro das Graças, Recife, Pernambuco.

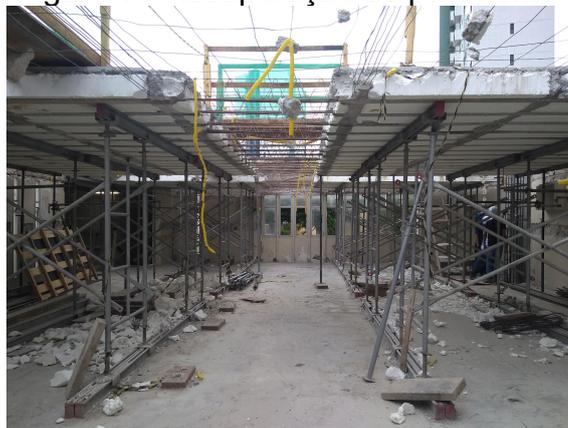
Figura 1 - Recuperação do pavimento

O prédio é uma edificação de dois pavimentos, na qual foi realizado um reforço nas lajes do piso do primeiro pavimento e do teto. Para tanto a técnica utilizada foi de manter a mesma estrutura das lajes. Deste modo, foram realizadas escoras nas lajes, sendo estas desconectadas fisicamente dos pilares, e então construídos novos pilares e vigas para a suportação das lajes, conforme a figura 1. Com relação ao vigamento, os mesmos serão construídos com a tecnologia de protensão, a fim de suportar distâncias maiores dos vãos.

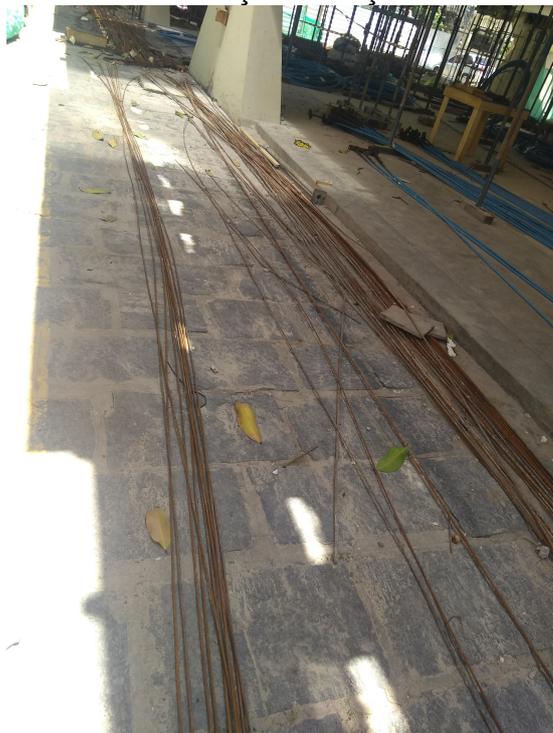
Figura 2 - Área de preparação das armações de aço.

Inicialmente, não havia um local próprio para a armazenagem e confecção das armaduras para as estruturas de concreto armado. Porém, mediante orientação técnica, foi definido um local apropriado, ilustrado na Figura 2. Em razão de ser necessário um local com uma área com dimensões suficientemente adequadas, o local escolhido foi na área térrea da edificação reformada, onde foi separado um local para a armazenagem, outro destinado para o corte, dobra e preparo das armaduras, e finalmente outra área para a armazenagem da armação pronta.

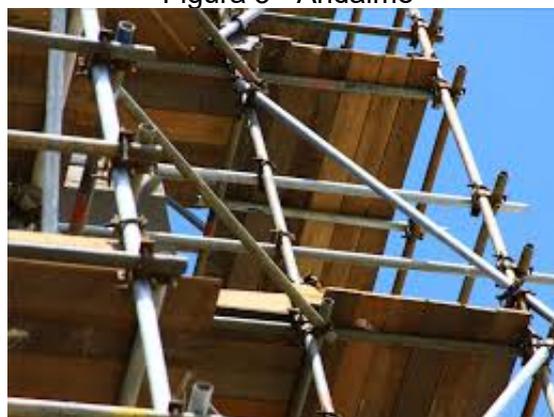
Figura 3 - Andaime

A utilização de andaimes em obras de construção civil é praticamente uma necessidade vinculada à construção civil. Na obra estudada não fugiu à esta regra. Pôde-se observar que no tocante a este item, havia uma atenção especial ao atendimento a este tópico. Os andaimes eram de estruturas de tubos modulares, com proteção constituída de estruturas rígidas de guarda-corpo com altura de 1,20 m, travessão intermediário com 0,70 m, e rodapé com altura de 15 cm. Com uso de telas de proteção, a fim de evitar quedas de ferramentas. As madeiras para uso nos andaimes eram não apresentavam rachaduras, nós, e estavam em condições de uso

adequadas. O travamento da madeira era feito com o rodapé, o qual era colocado por cima da madeira, impedindo o seu deslocamento. Os andaimes apresentavam etiquetas com a liberação para uso, assinada pela técnica de segurança do trabalho. A montagem dos andaimes era realizada sobre os dormentes.

Pelo exposto, constatou-se que as exigências deste requisito foram atendidas.
